LAUDO DE VISTORIA

Averiguar possíveis prejuízos ou danos causados à estrutura ou às instalações complementares de dois edifícios públicos durante o período em que o mesmo esteve locado;

O laudo em questão é relativo a dois pavilhões industriais.

O imóvel vistoriado, se encontra na SC-160, próximo as margens da rodovia, no Distrito Industrial do município de Saltinho-SC, CEP 89981000.

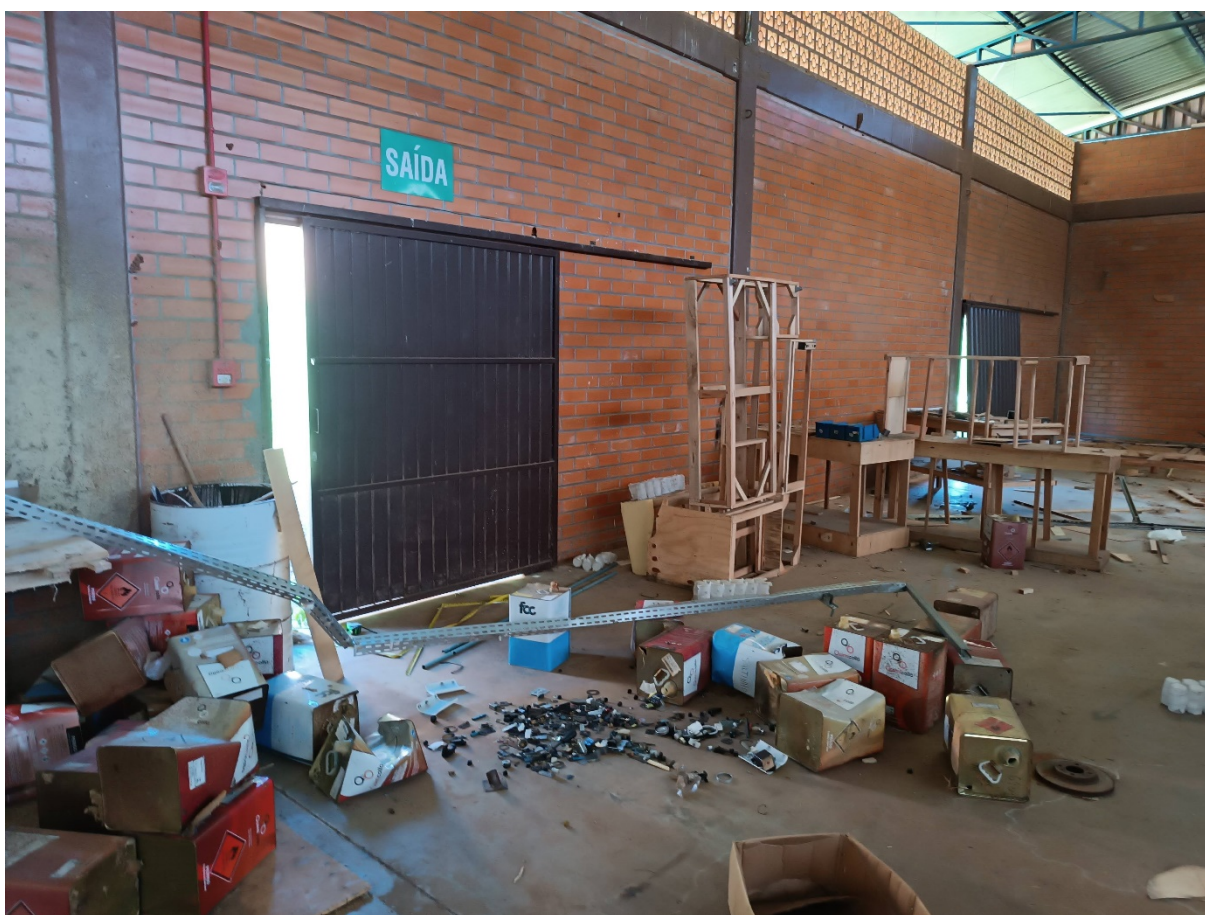
É perceptível que a empresa concessionária deixou o local, abandonando em seu interior resíduos de toda a natureza, sem efetuar a devida higienização do local e consequentemente dar o destino apropriado para tais materiais. É possível observar a presença de infindáveis peças de madeiras, partes de móveis e mobiliários internos, restos de instalações elétricas e sanitárias, lonas, sacos plásticos, tecidos, galões de produtos químicos, telhas e diversos outros materiais.

Foto 01 – Presença de materiais diversos abandonados, como móveis e recipientes de produtos químicos

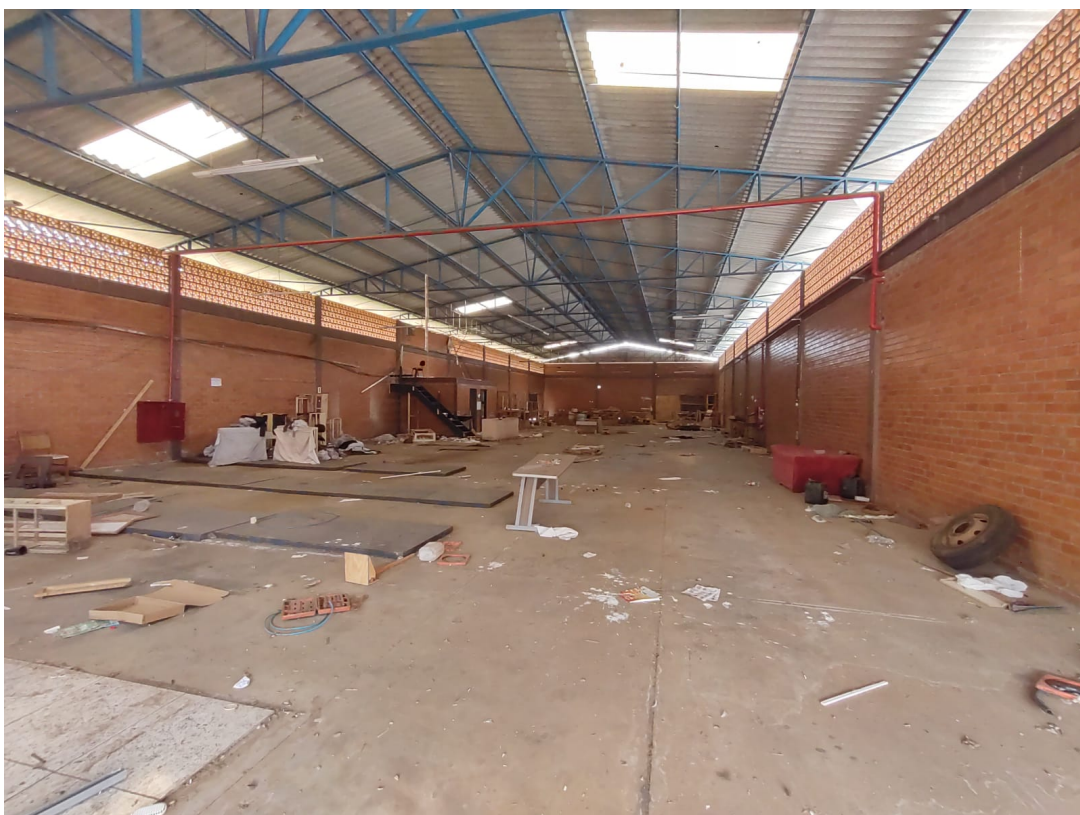
Foto 02 – Pavilhão II abandonado

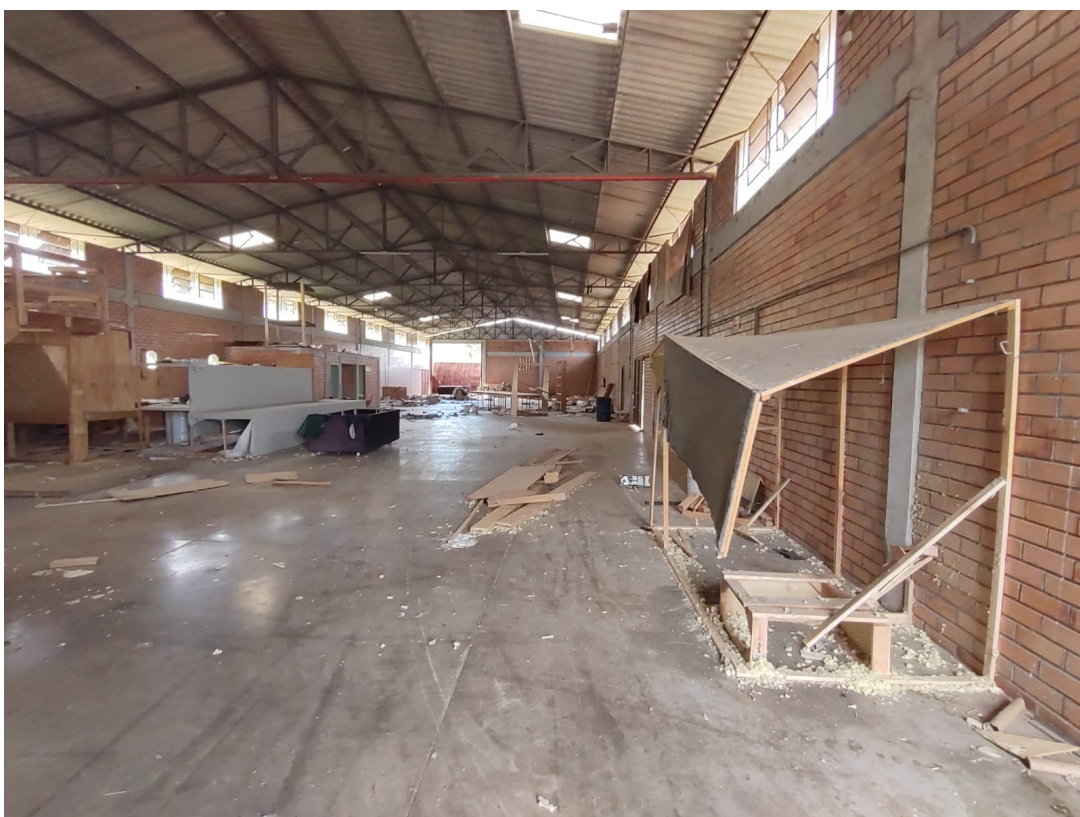
Foto 03 – Pavilhão II abandonado (próximo à Ogoshi)

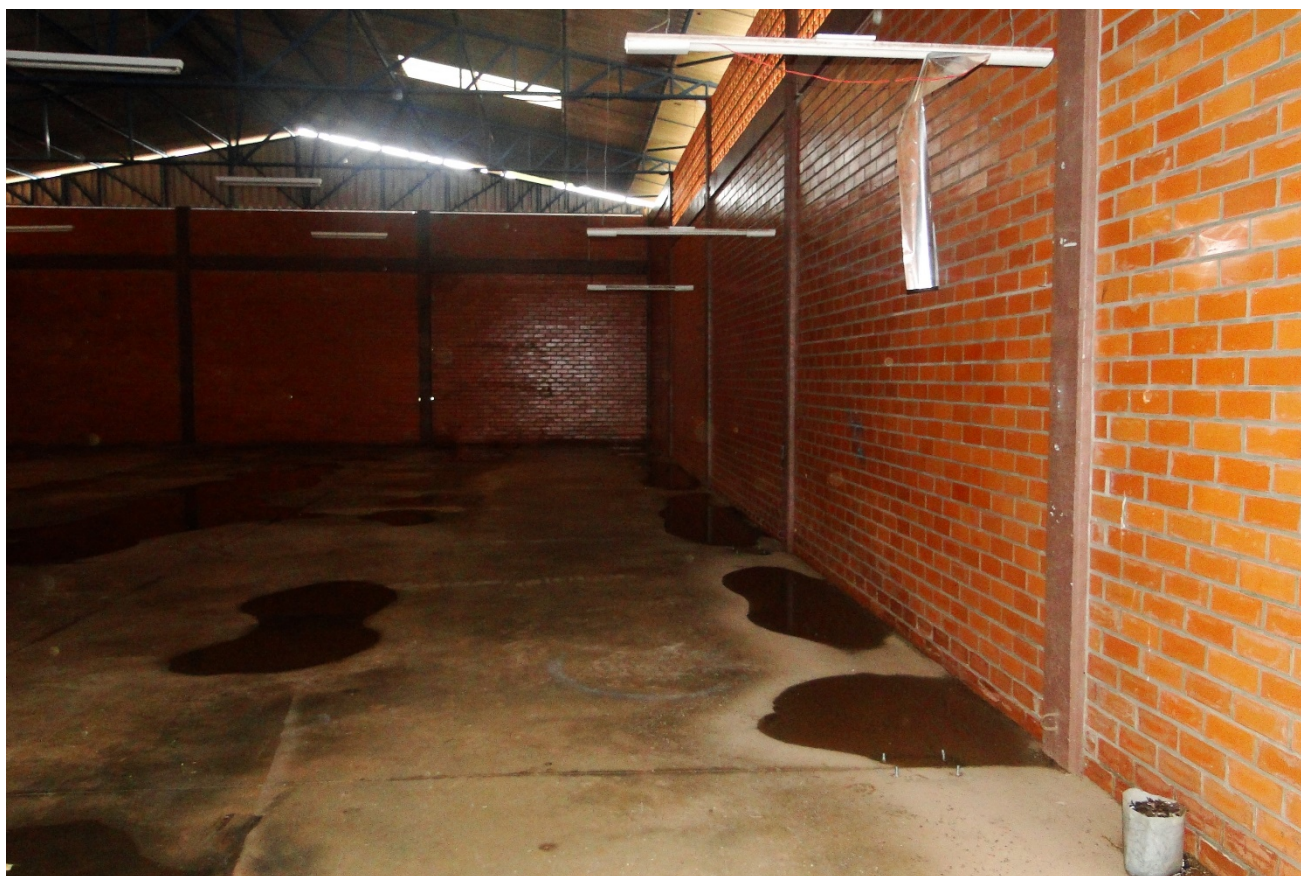
Foto 04 – Um dos pavilhões em 2017

Como observado na fotografia número 04, à época da vistoria prévia ao procedimento de concessão, o barracão encontrava-se completamente higienizado e já era perceptível a ausência de tomadas nas edificações. No entanto, cabe ressaltar a presença de uma única luminária comprometida no ano de 2017, enquanto que atualmente uma grande parcela das mesmas se encontram inutilizáveis ou simplesmente foram retirados.

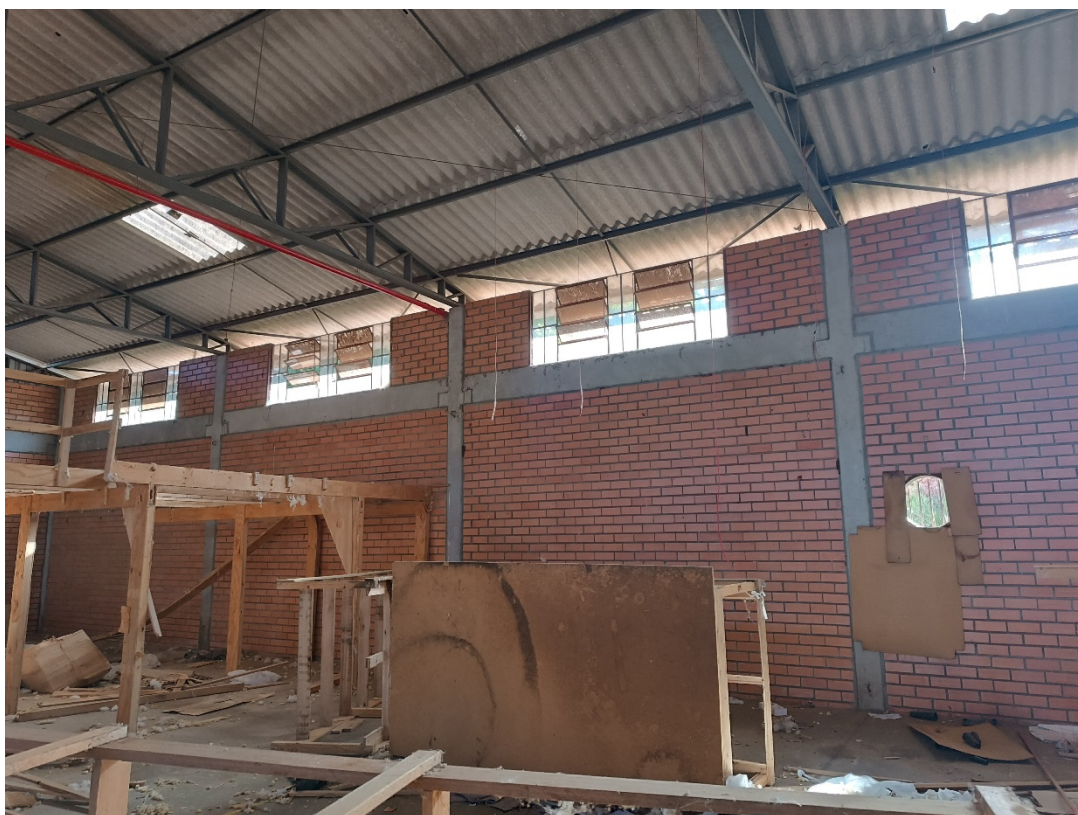
Foto 05 – Pavilhão II em 2023, sem lâmpadas

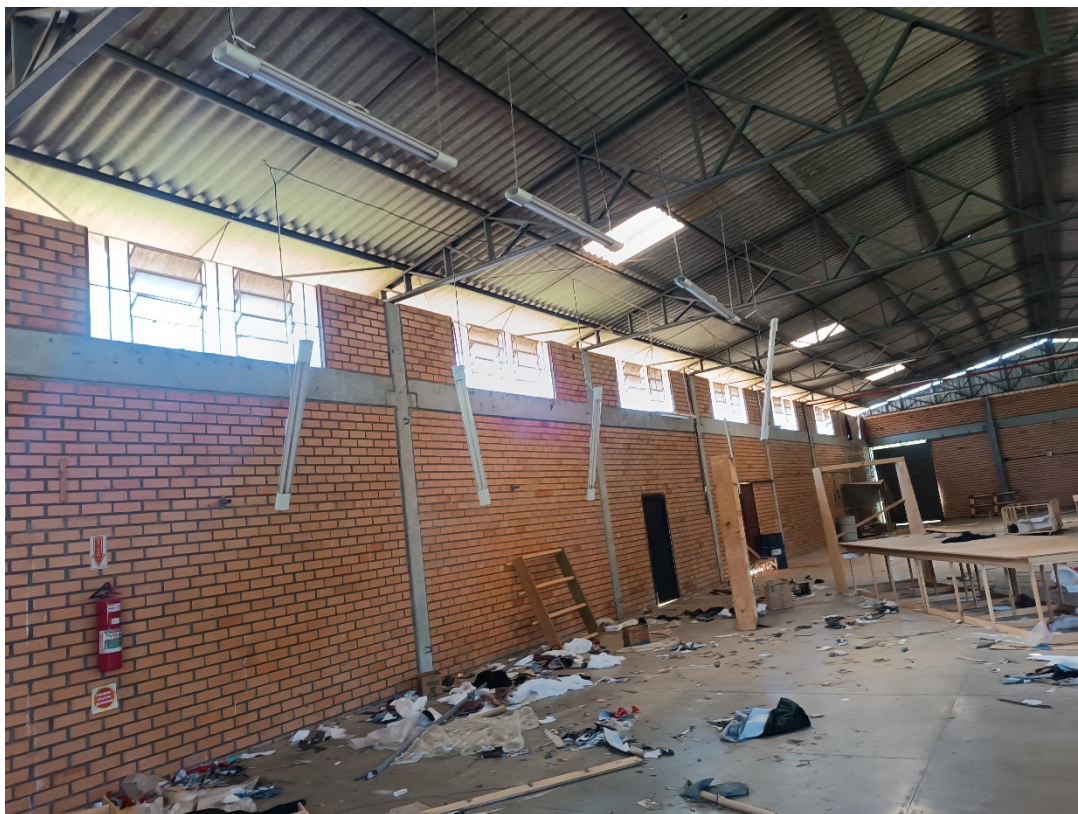
Foto 06 – Pavilhão III em 2023

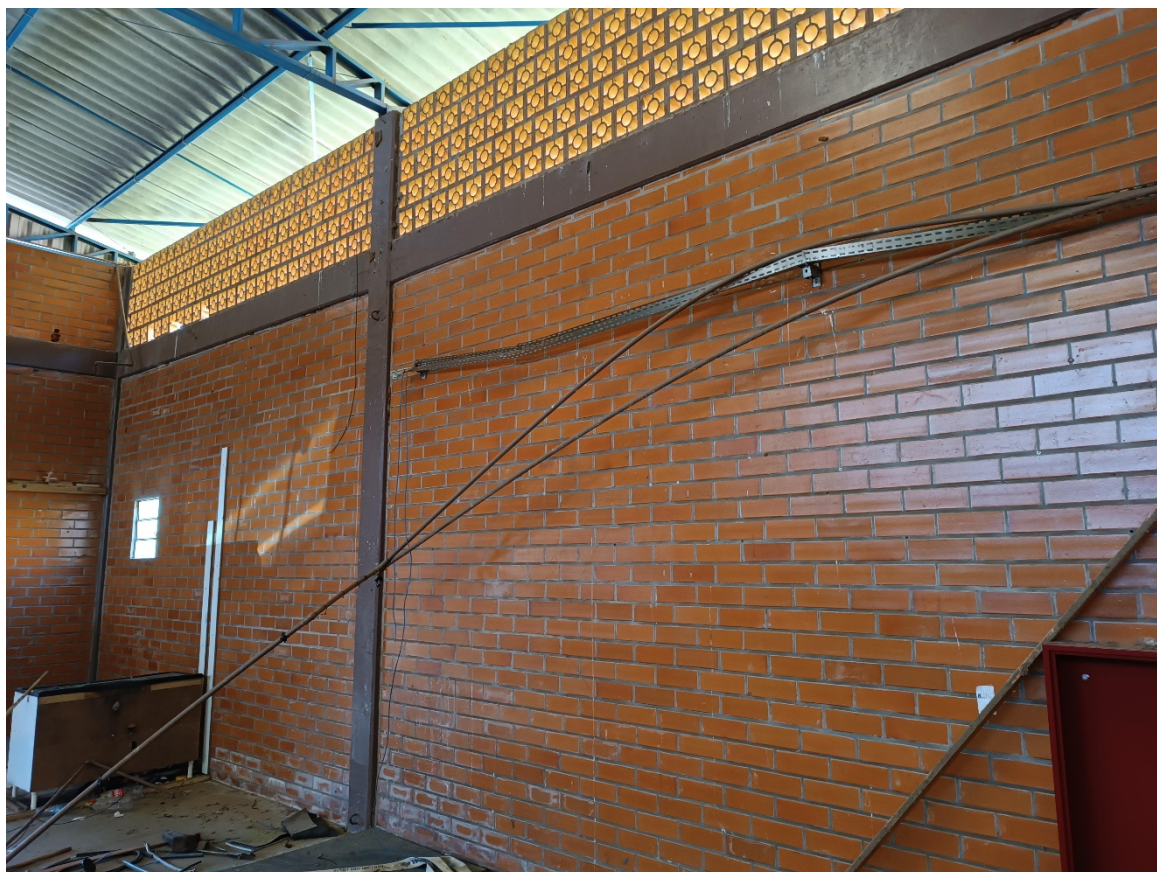
É perceptível o anacão da deterioração das instalações de iluminação, bem como a presença agora de fiações expostas junto às instalações antigas e também em trechos novos, sejam em eletrocalhas incompletas ou destruídas, em locais onde as lâmpadas não estão mais presentes ou em cabeamentos sobre as lajes dos banheiros.

Foto 07 – Eletrocalhas incompletas e fiações expostas

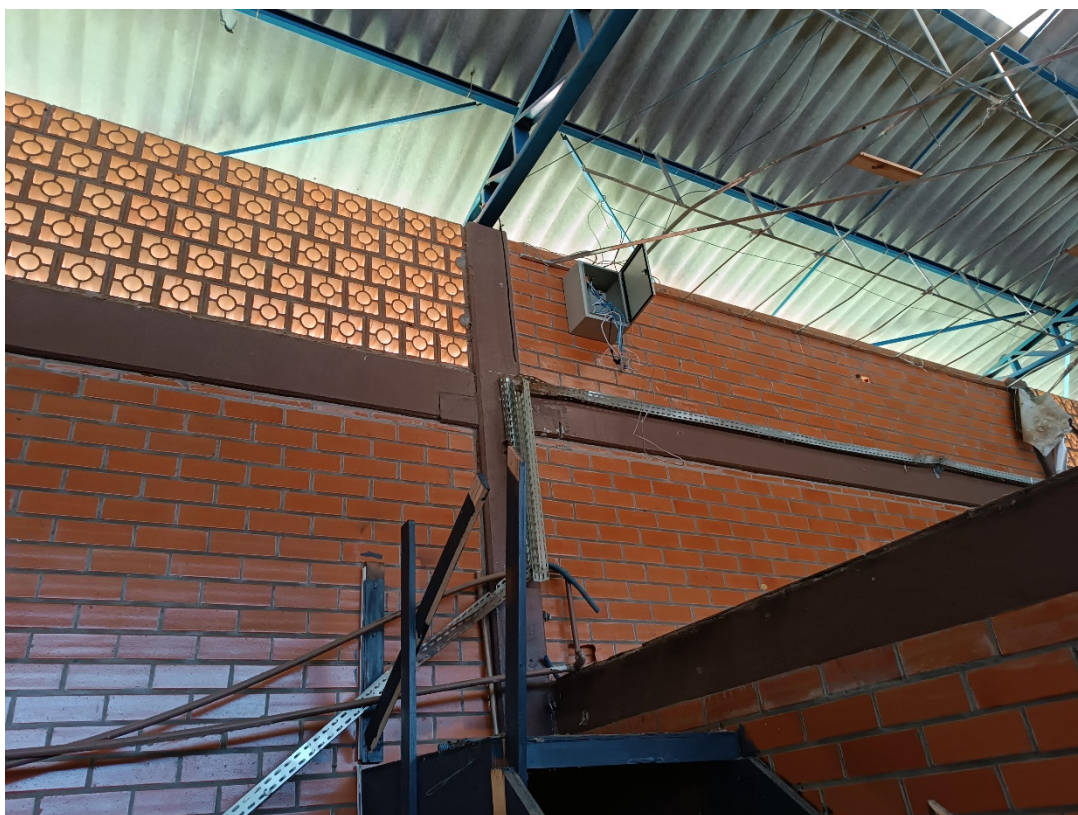
Foto 08 – Cabeamento exposto e eletrocalha destruída

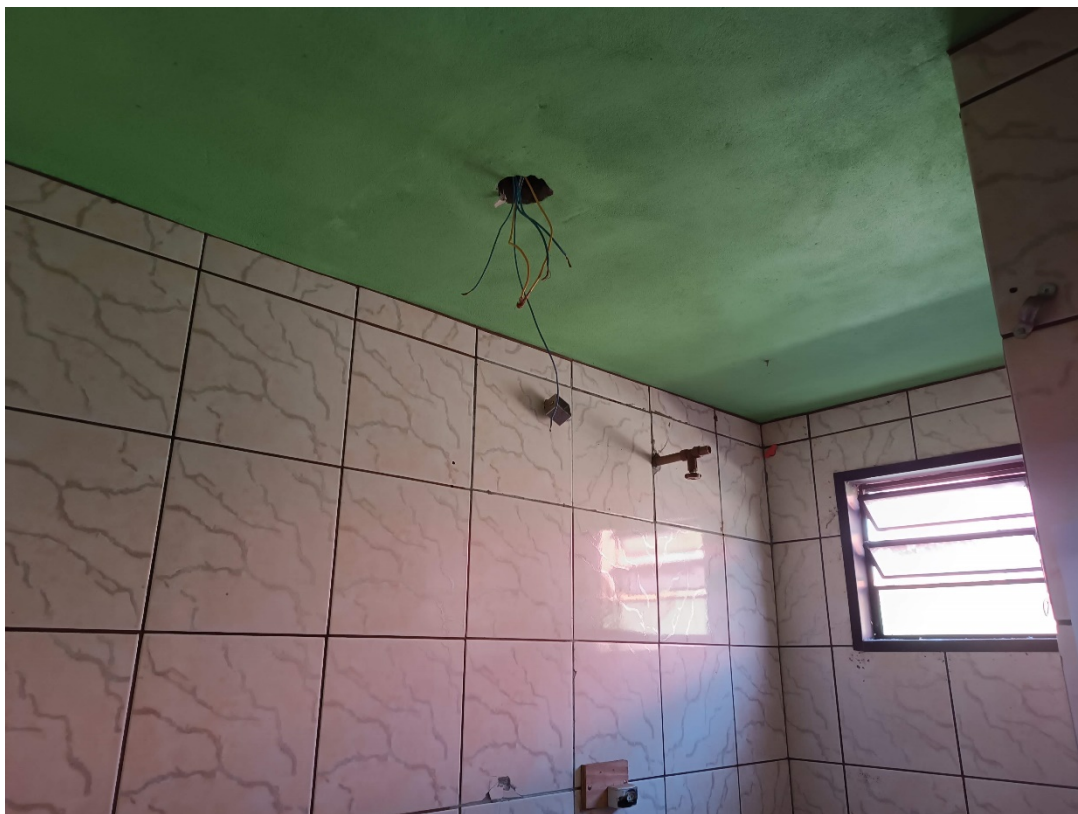
Foto 09 – Fiação exposta e ausência de lâmpada

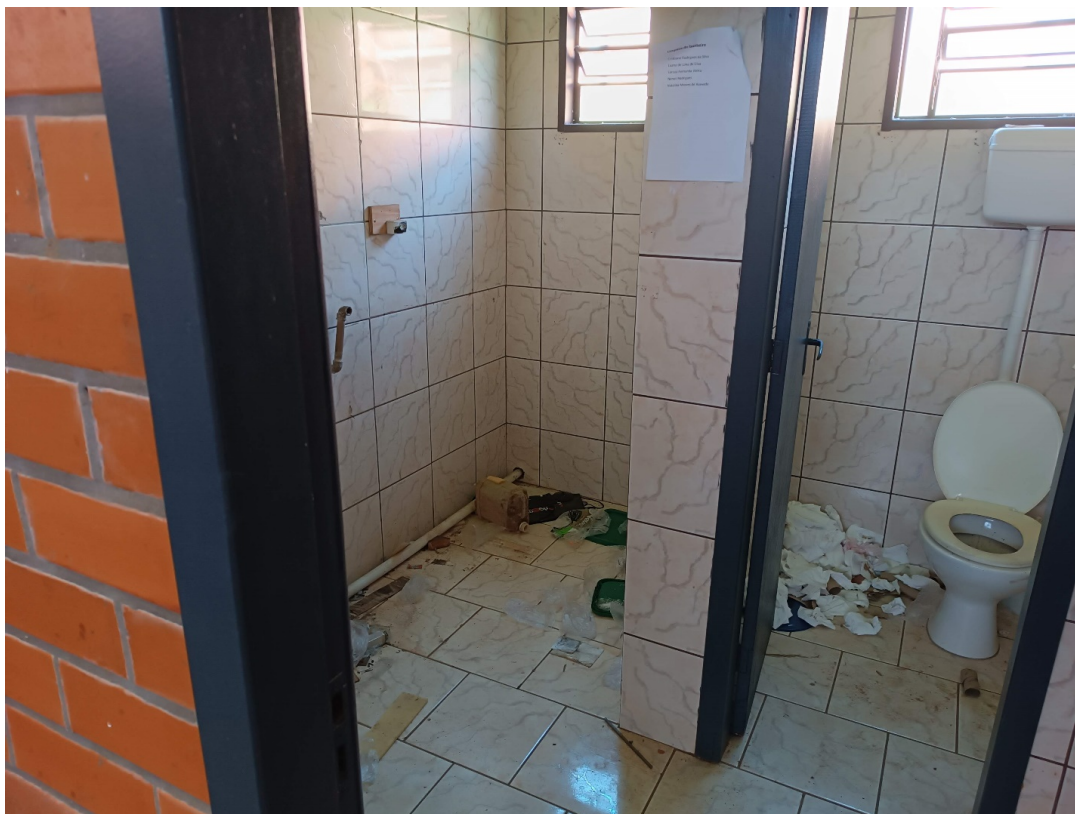
Foto 10 – Banheiros com material orgânico (papel com fezes)

Na foto número 10, acima, além da presença de material com fezes em um dos boxes, no lado esquerdo é possível observar a ausência de equipamento hidrossanitário, além da presença de um cano junto ao encontro do piso com a parede e o ralo aberto. Já nas fotos nº11 e nº12, abaixo, é notável a ausência de vasos sanitários e até mesmo parte da instalação de um dos lavatórios.

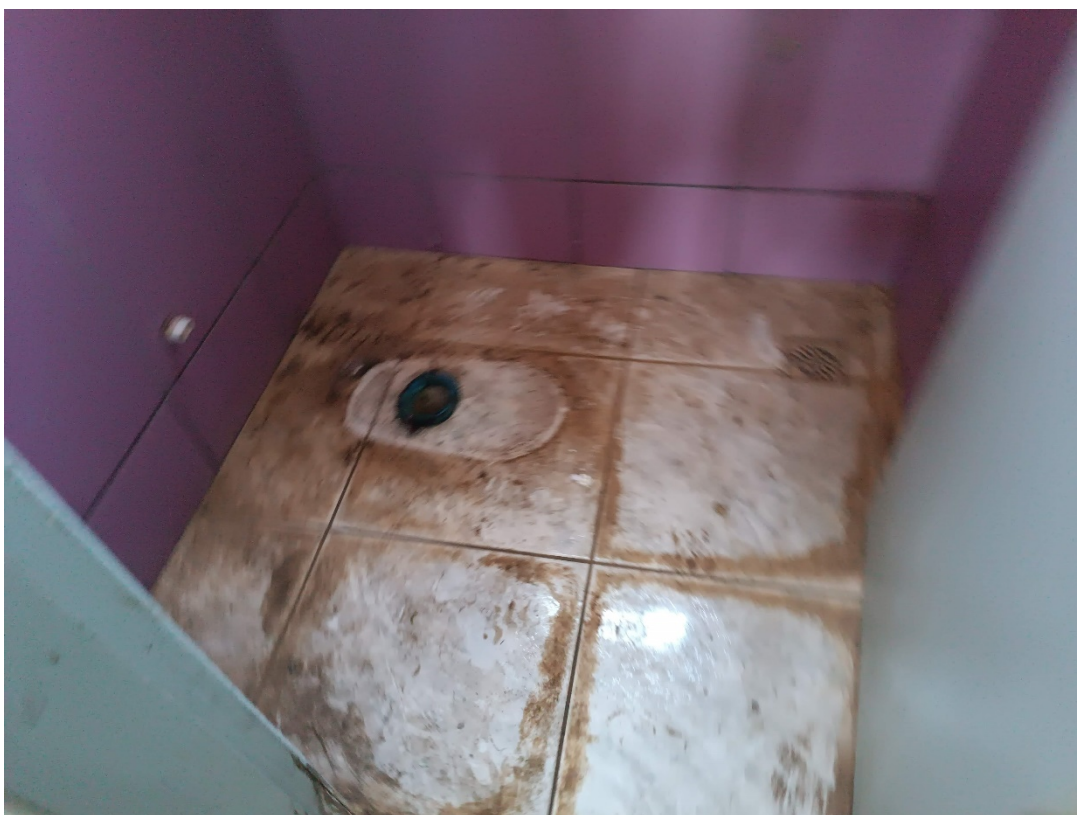
Foto 11 – Vaso sanitário ausente

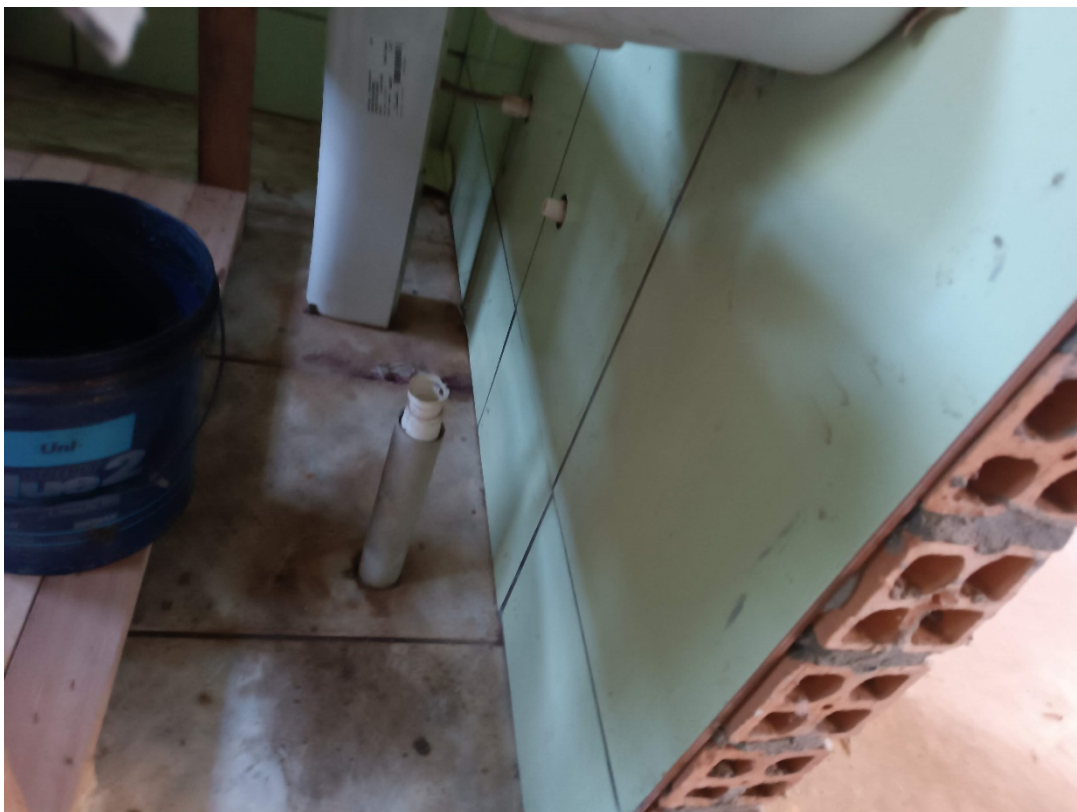
Foto 12 – Lavatório incompleto

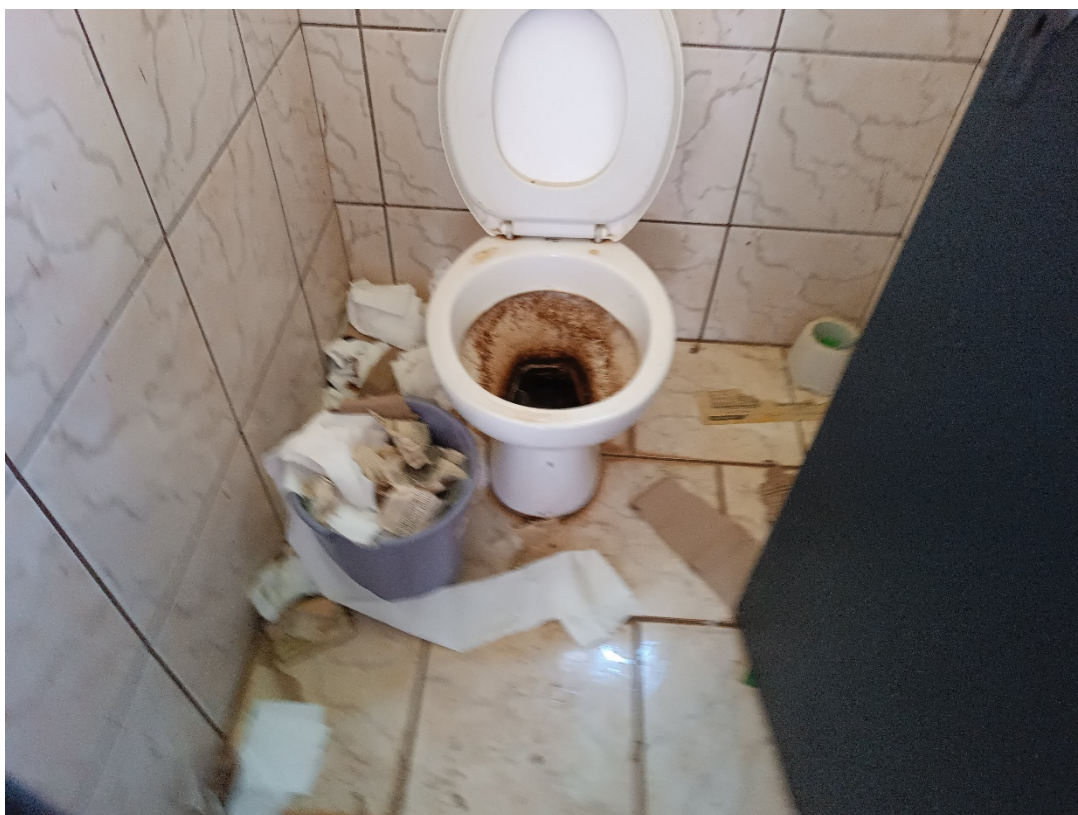
Foto 13 – Vaso sanitário com presença de fezes

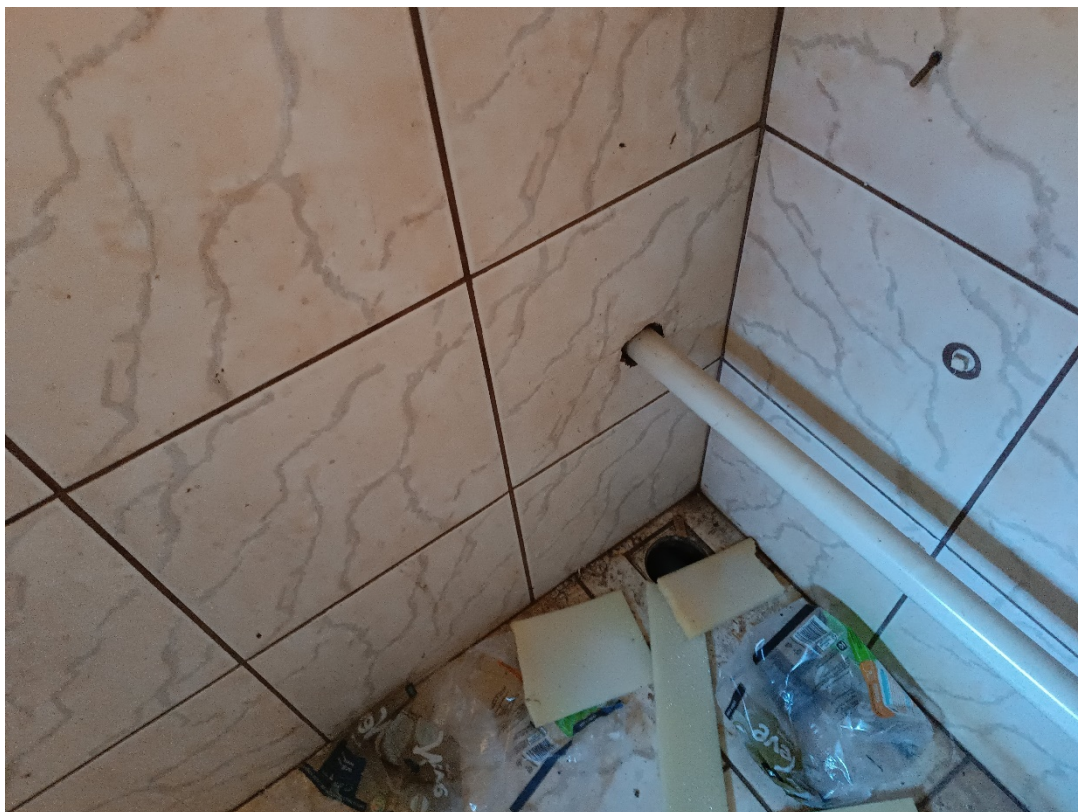
Foto 14 – Ralo aberto

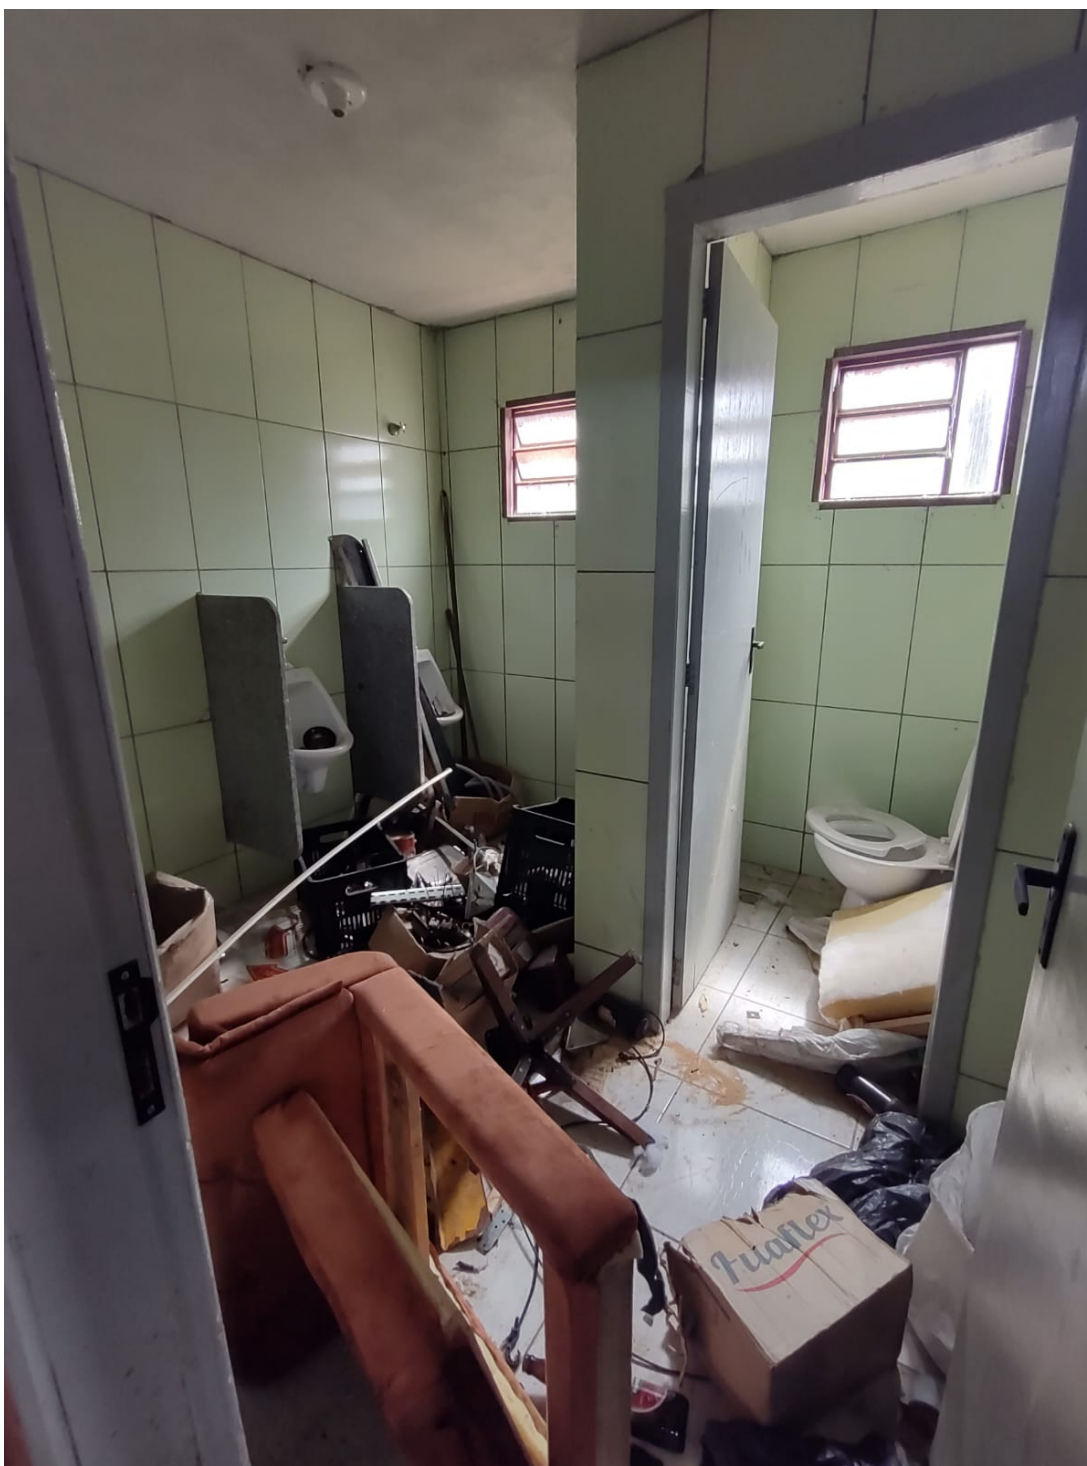
Foto 15 – Banheiro de um dos pavilhões

Na foto número 15, acima, é possível observar um dos banheiros repleto de lixo e resíduos, sem lâmpadas, e ao fundo o vaso sanitário quebrado e sem estar fixado junto ao piso. Abaixo, é possível verificar que praticamente todos os lavatórios restantes não possuem torneiras.

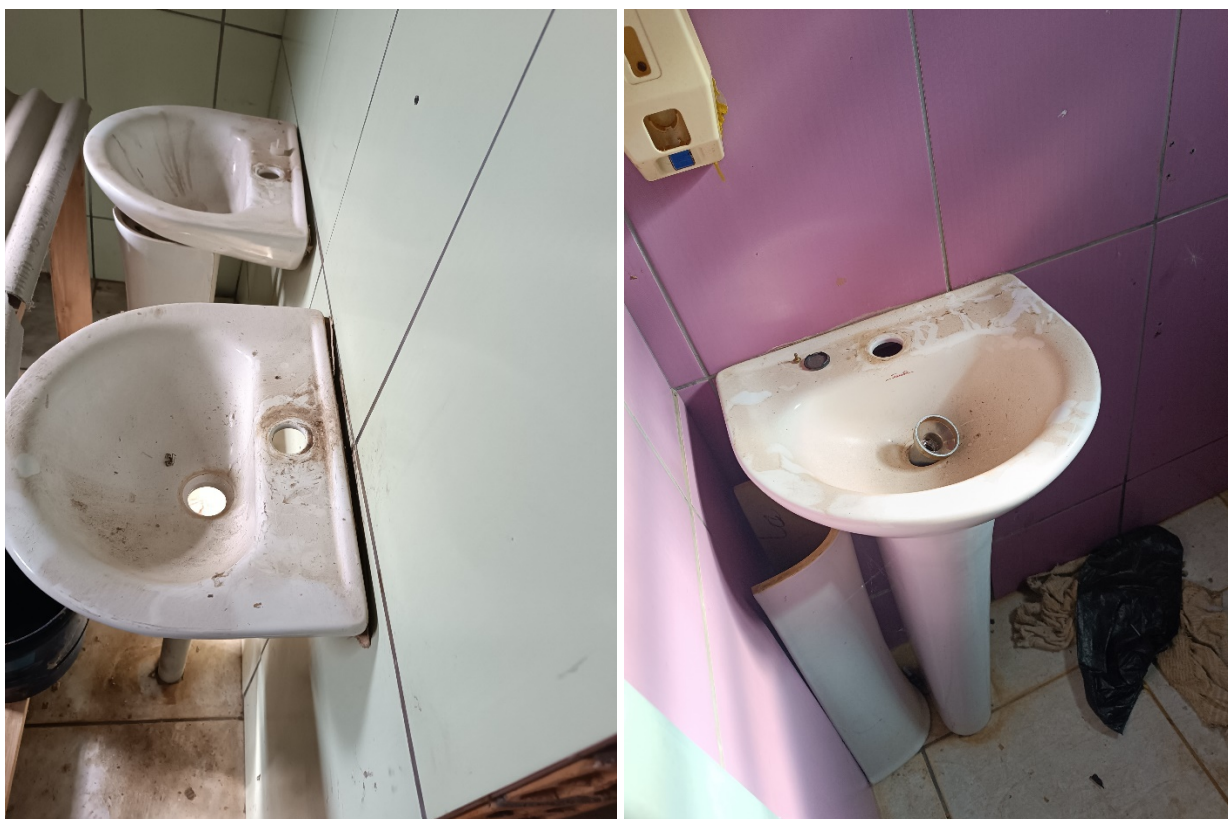
Foto 16 – Lavatórios sem torneiras e sifões

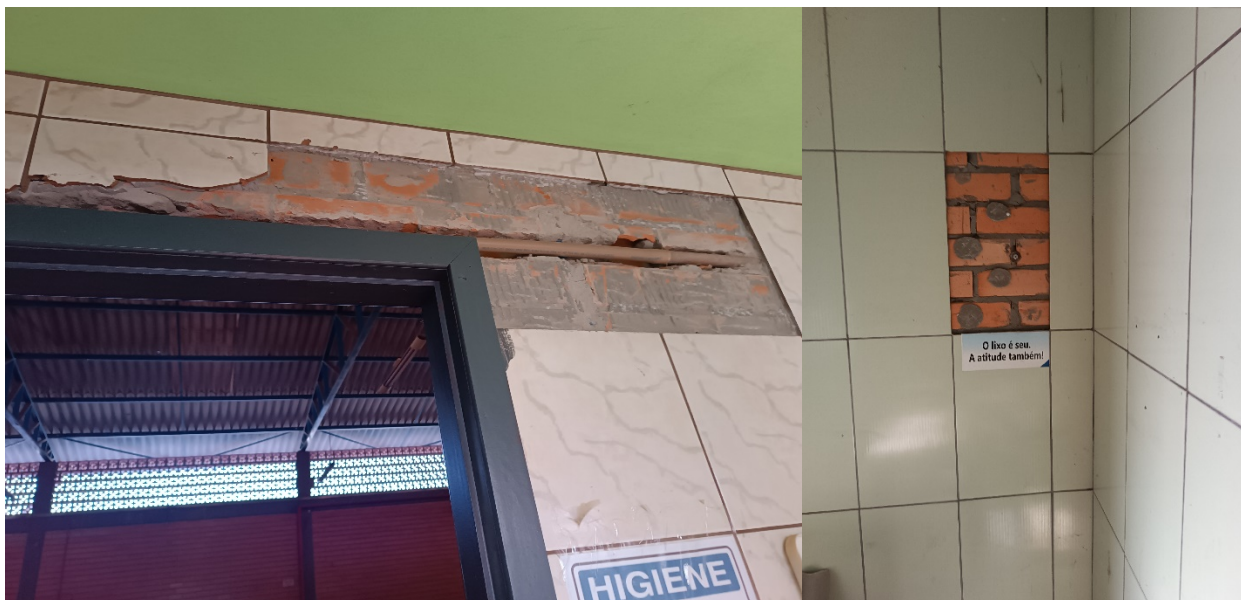
Ainda dentro dos banheiros, em diversos pontos é perceptível a realização de mudanças, com retirada de azulejos e cerâmicas, os quais não foram devidamente repostos e adequados.

Foto 17 – Trechos sem azulejos

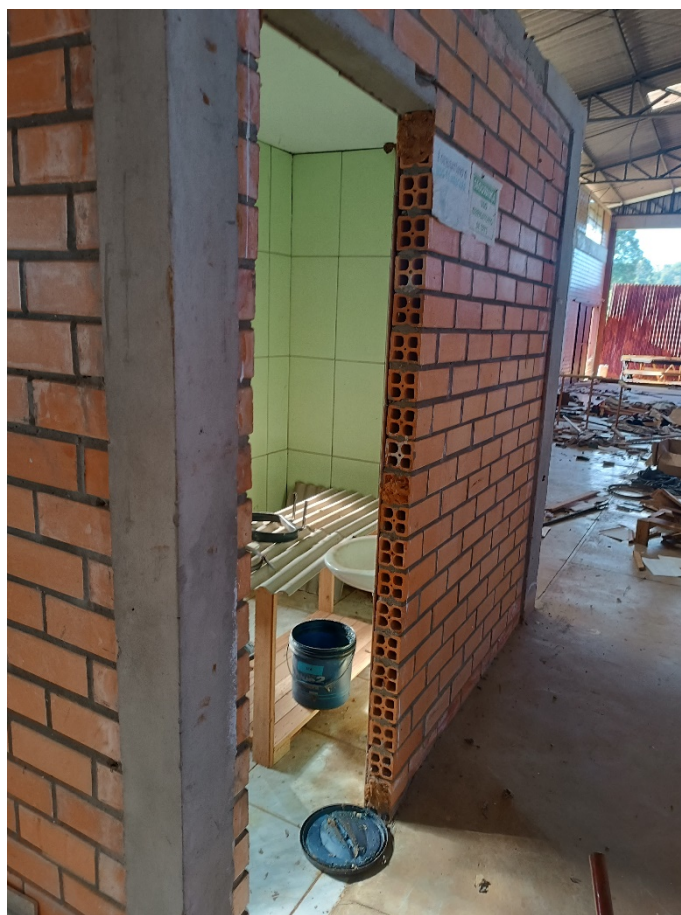
O mesmo acontece ainda com algumas esquadrias, como o quadro do acesso de um dos sanitários da Foto 18.

Foto 18 – Esquadria danificada

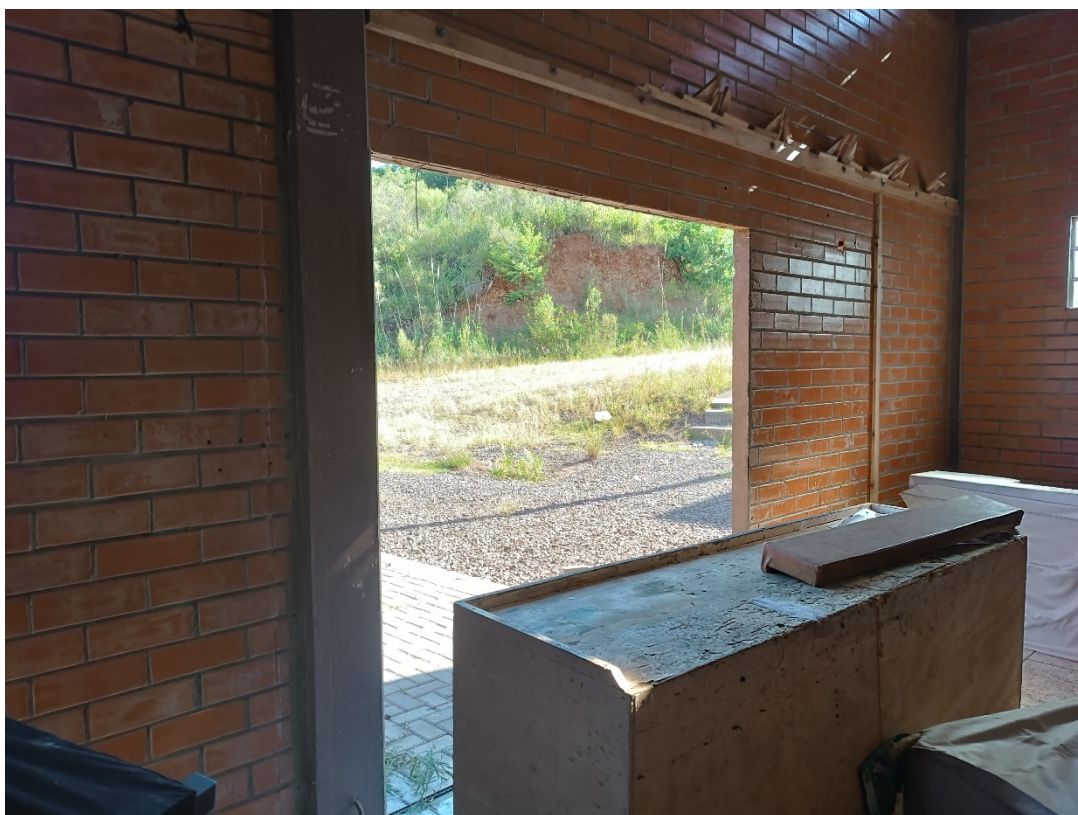
Nas fotografias 19 e 20, abaixo, percebe-se a ausência por completo de uma das portas frontais e uma porta ao lado tampada com madeira.

Foto 19 – Esquadria danificada

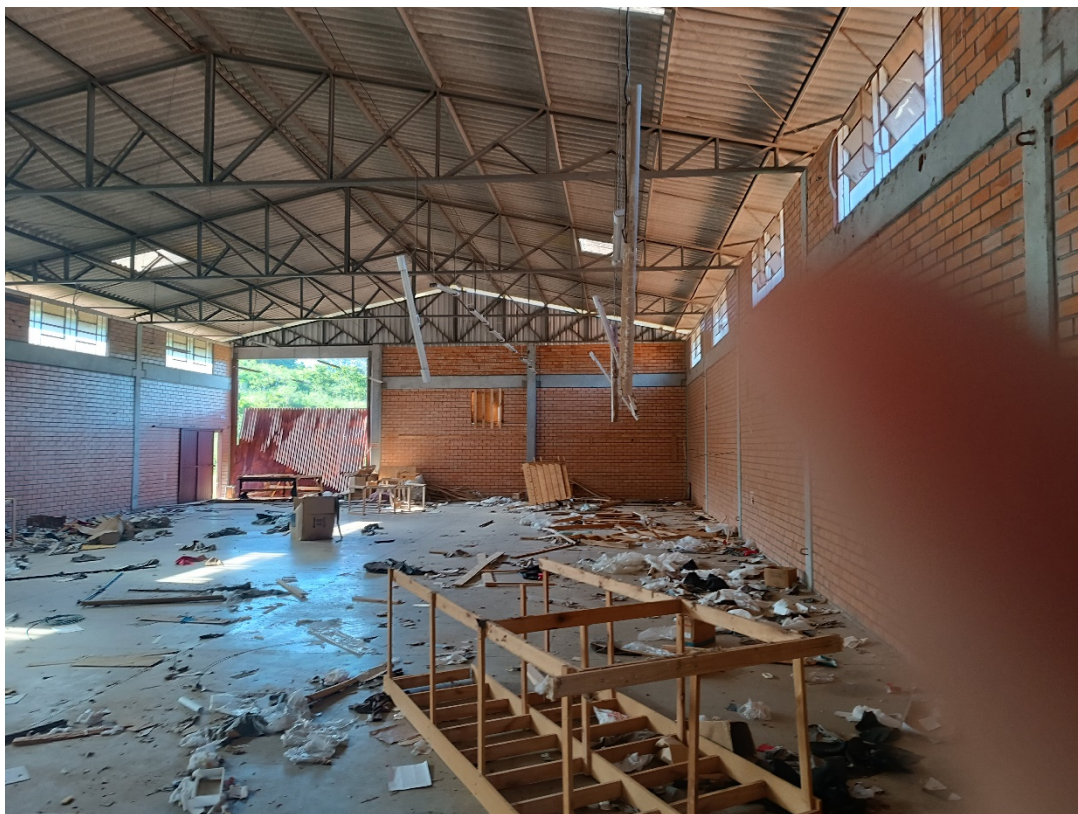
Foto 20 – Ao fundo, abertura circular vedada com madeira

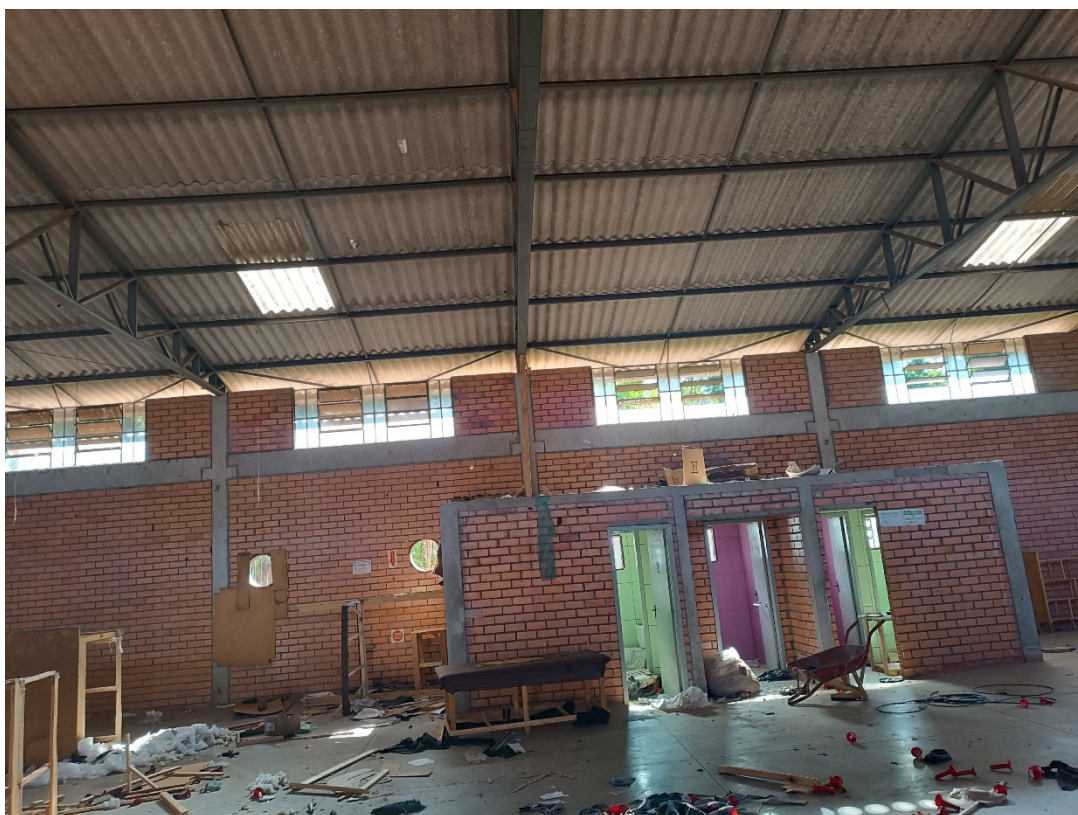
Foto 21 – Ao fundo, duas aberturas circulares

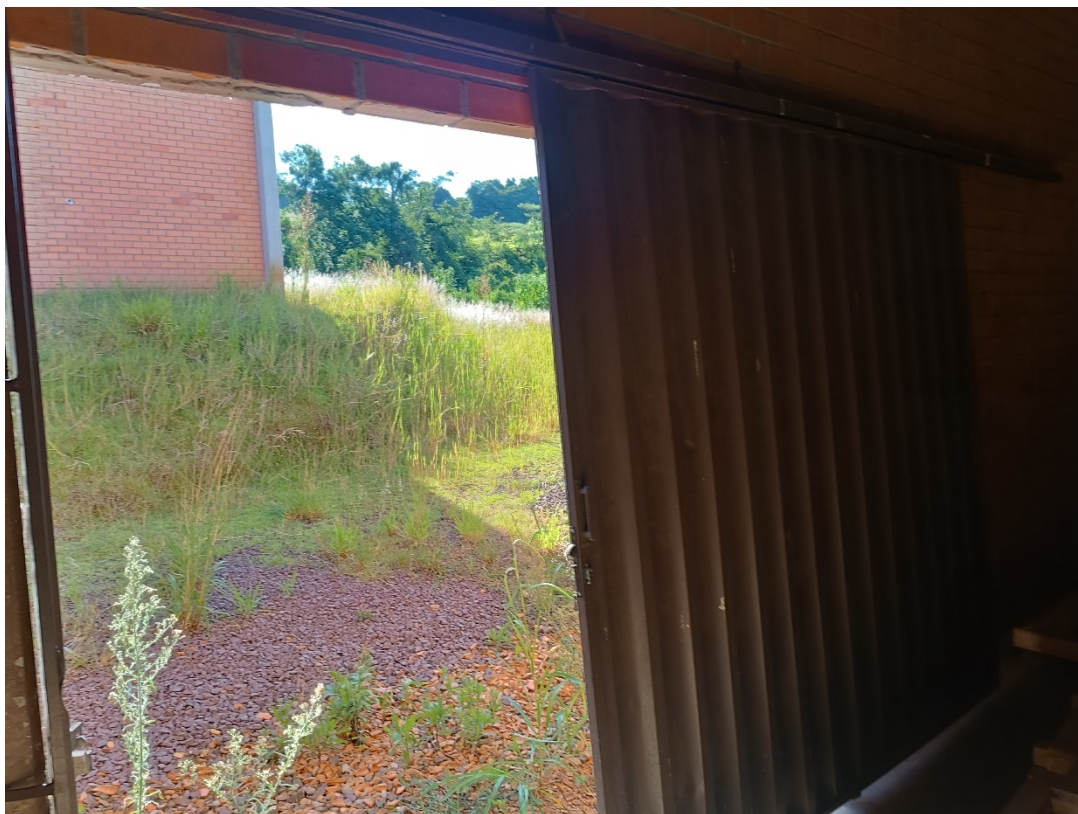
Foto 22 – Portão lateral descarrilhado/torto

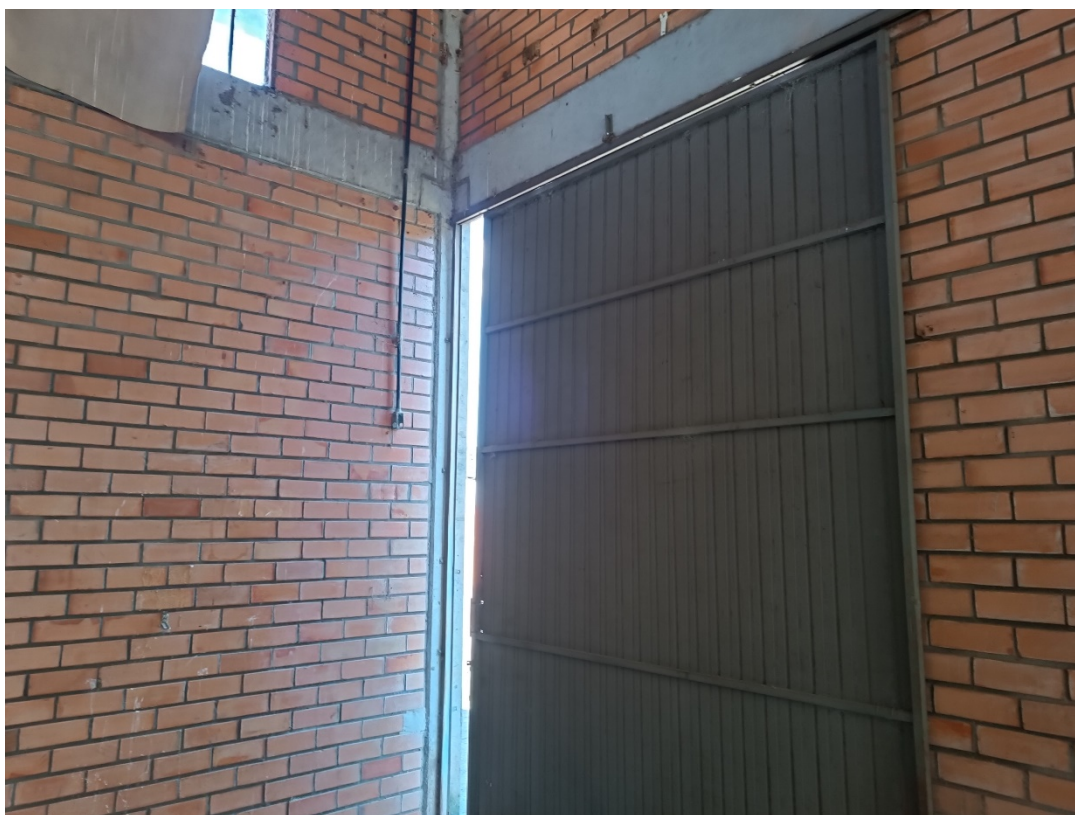
Foto 23 – Portão de correr travado

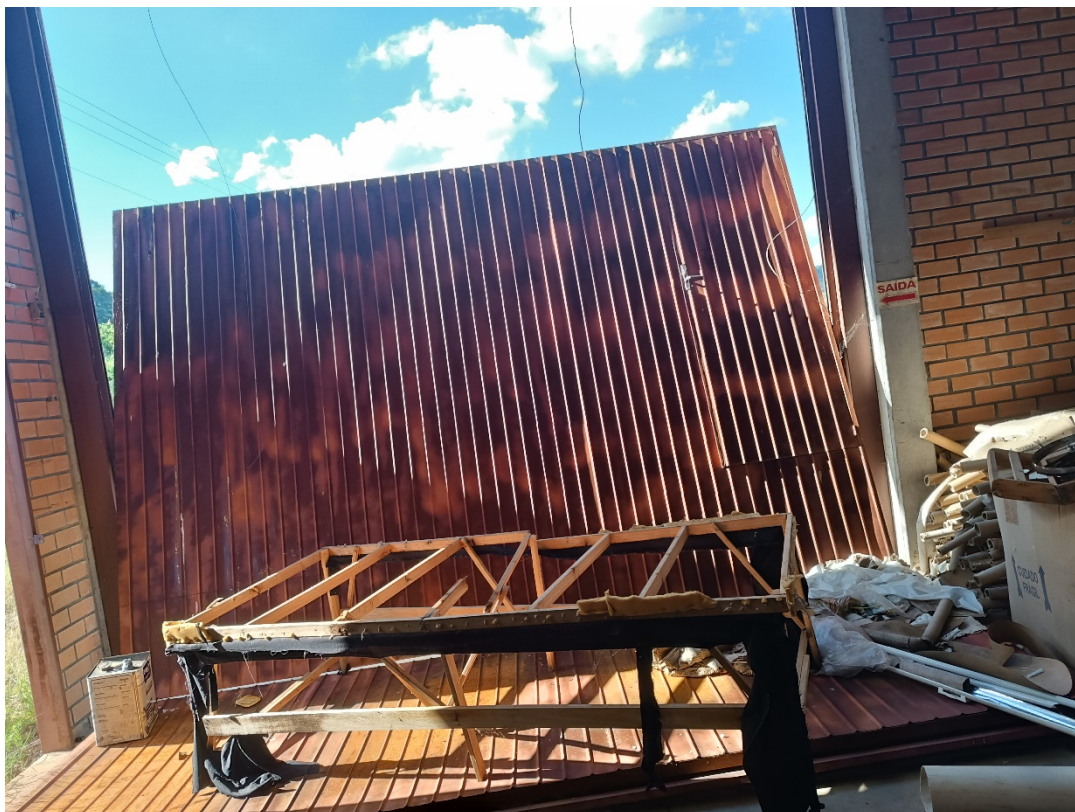
Foto 24 – Portão elevatório inutilizável
