LAUDO DE VISTORIA

Averiguar possíveis prejuízos ou danos causados à estrutura ou às instalações complementares de dois edifícios públicos durante o período em que o mesmo esteve locado;

O laudo em questão é relativo a dois pavilhões industriais.

O imóvel vistoriado, se encontra na SC-160, próximo as margens da rodovia, no Distrito Industrial do município de Saltinho-SC, CEP 89981000.

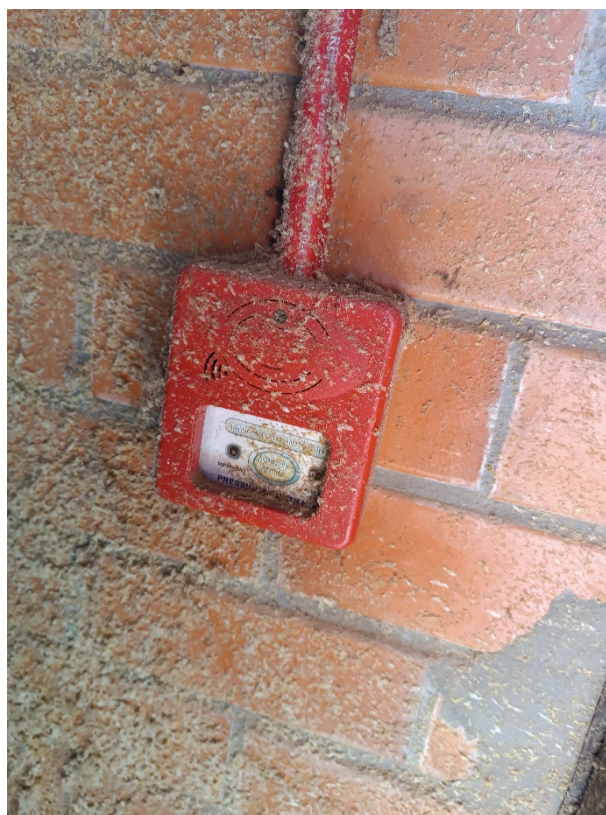
Foto 25 – Botão de alarme

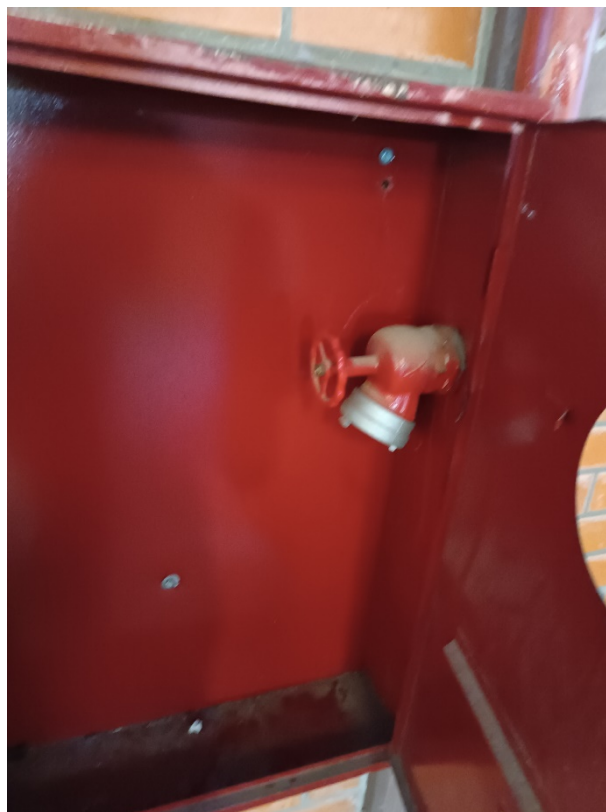
Foto 26 – Abrigo de hidrante sem as mangueiras

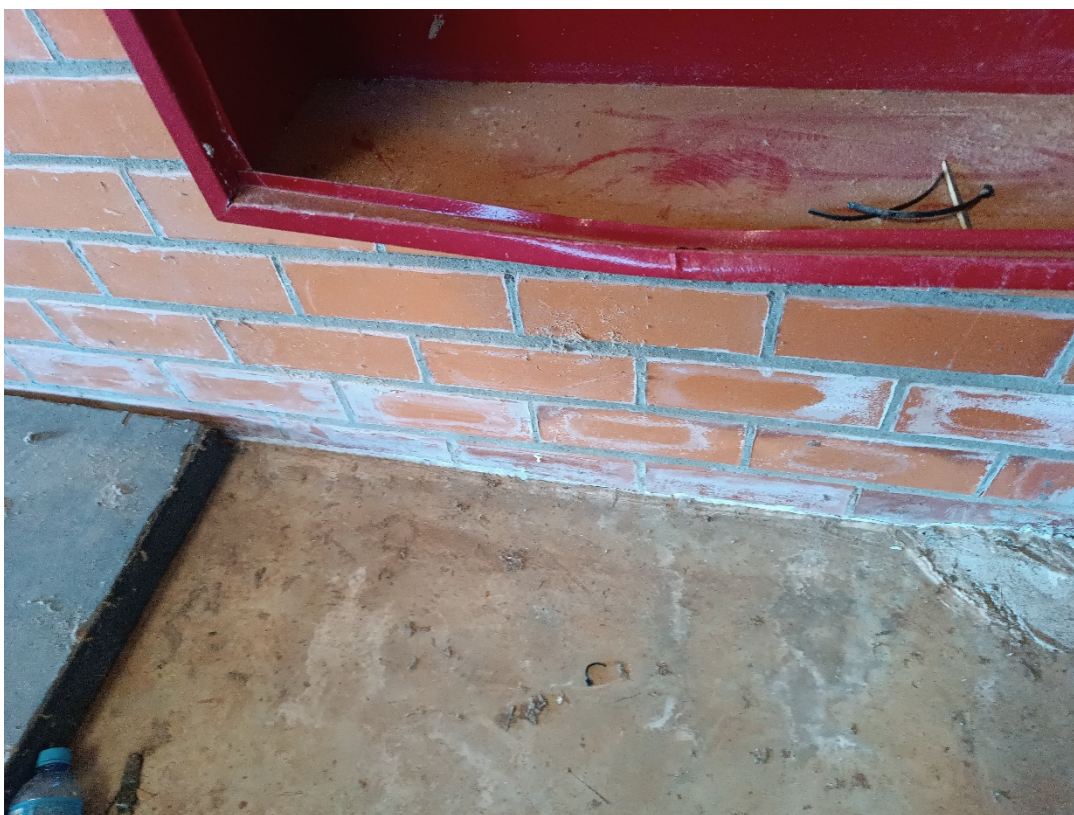
Foto 27 – Abrigo de hidrante amassado

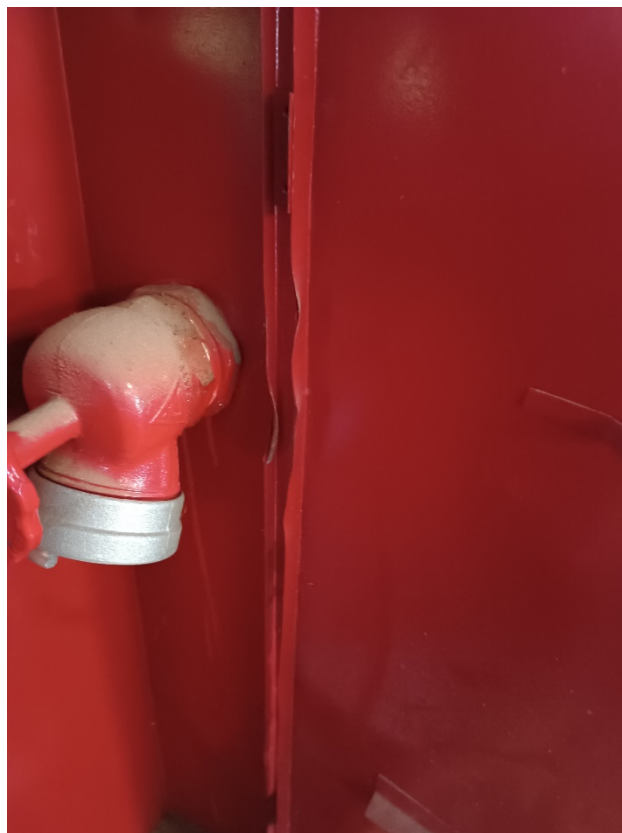
Foto 28 – Abrigo de hidrante sem mangueira e amassado
