DIAGNÓSTICO SOCIOAMBIENTAL
MUNICÍPIO DE SALTINHO
2016

DIAGNÓSTICO SOCIOAMBIENTAL

MUNICÍPIO DE SALTINHO – SANTA CATARINA

BIOLOGIC SERVIÇOS AMBIENTAIS

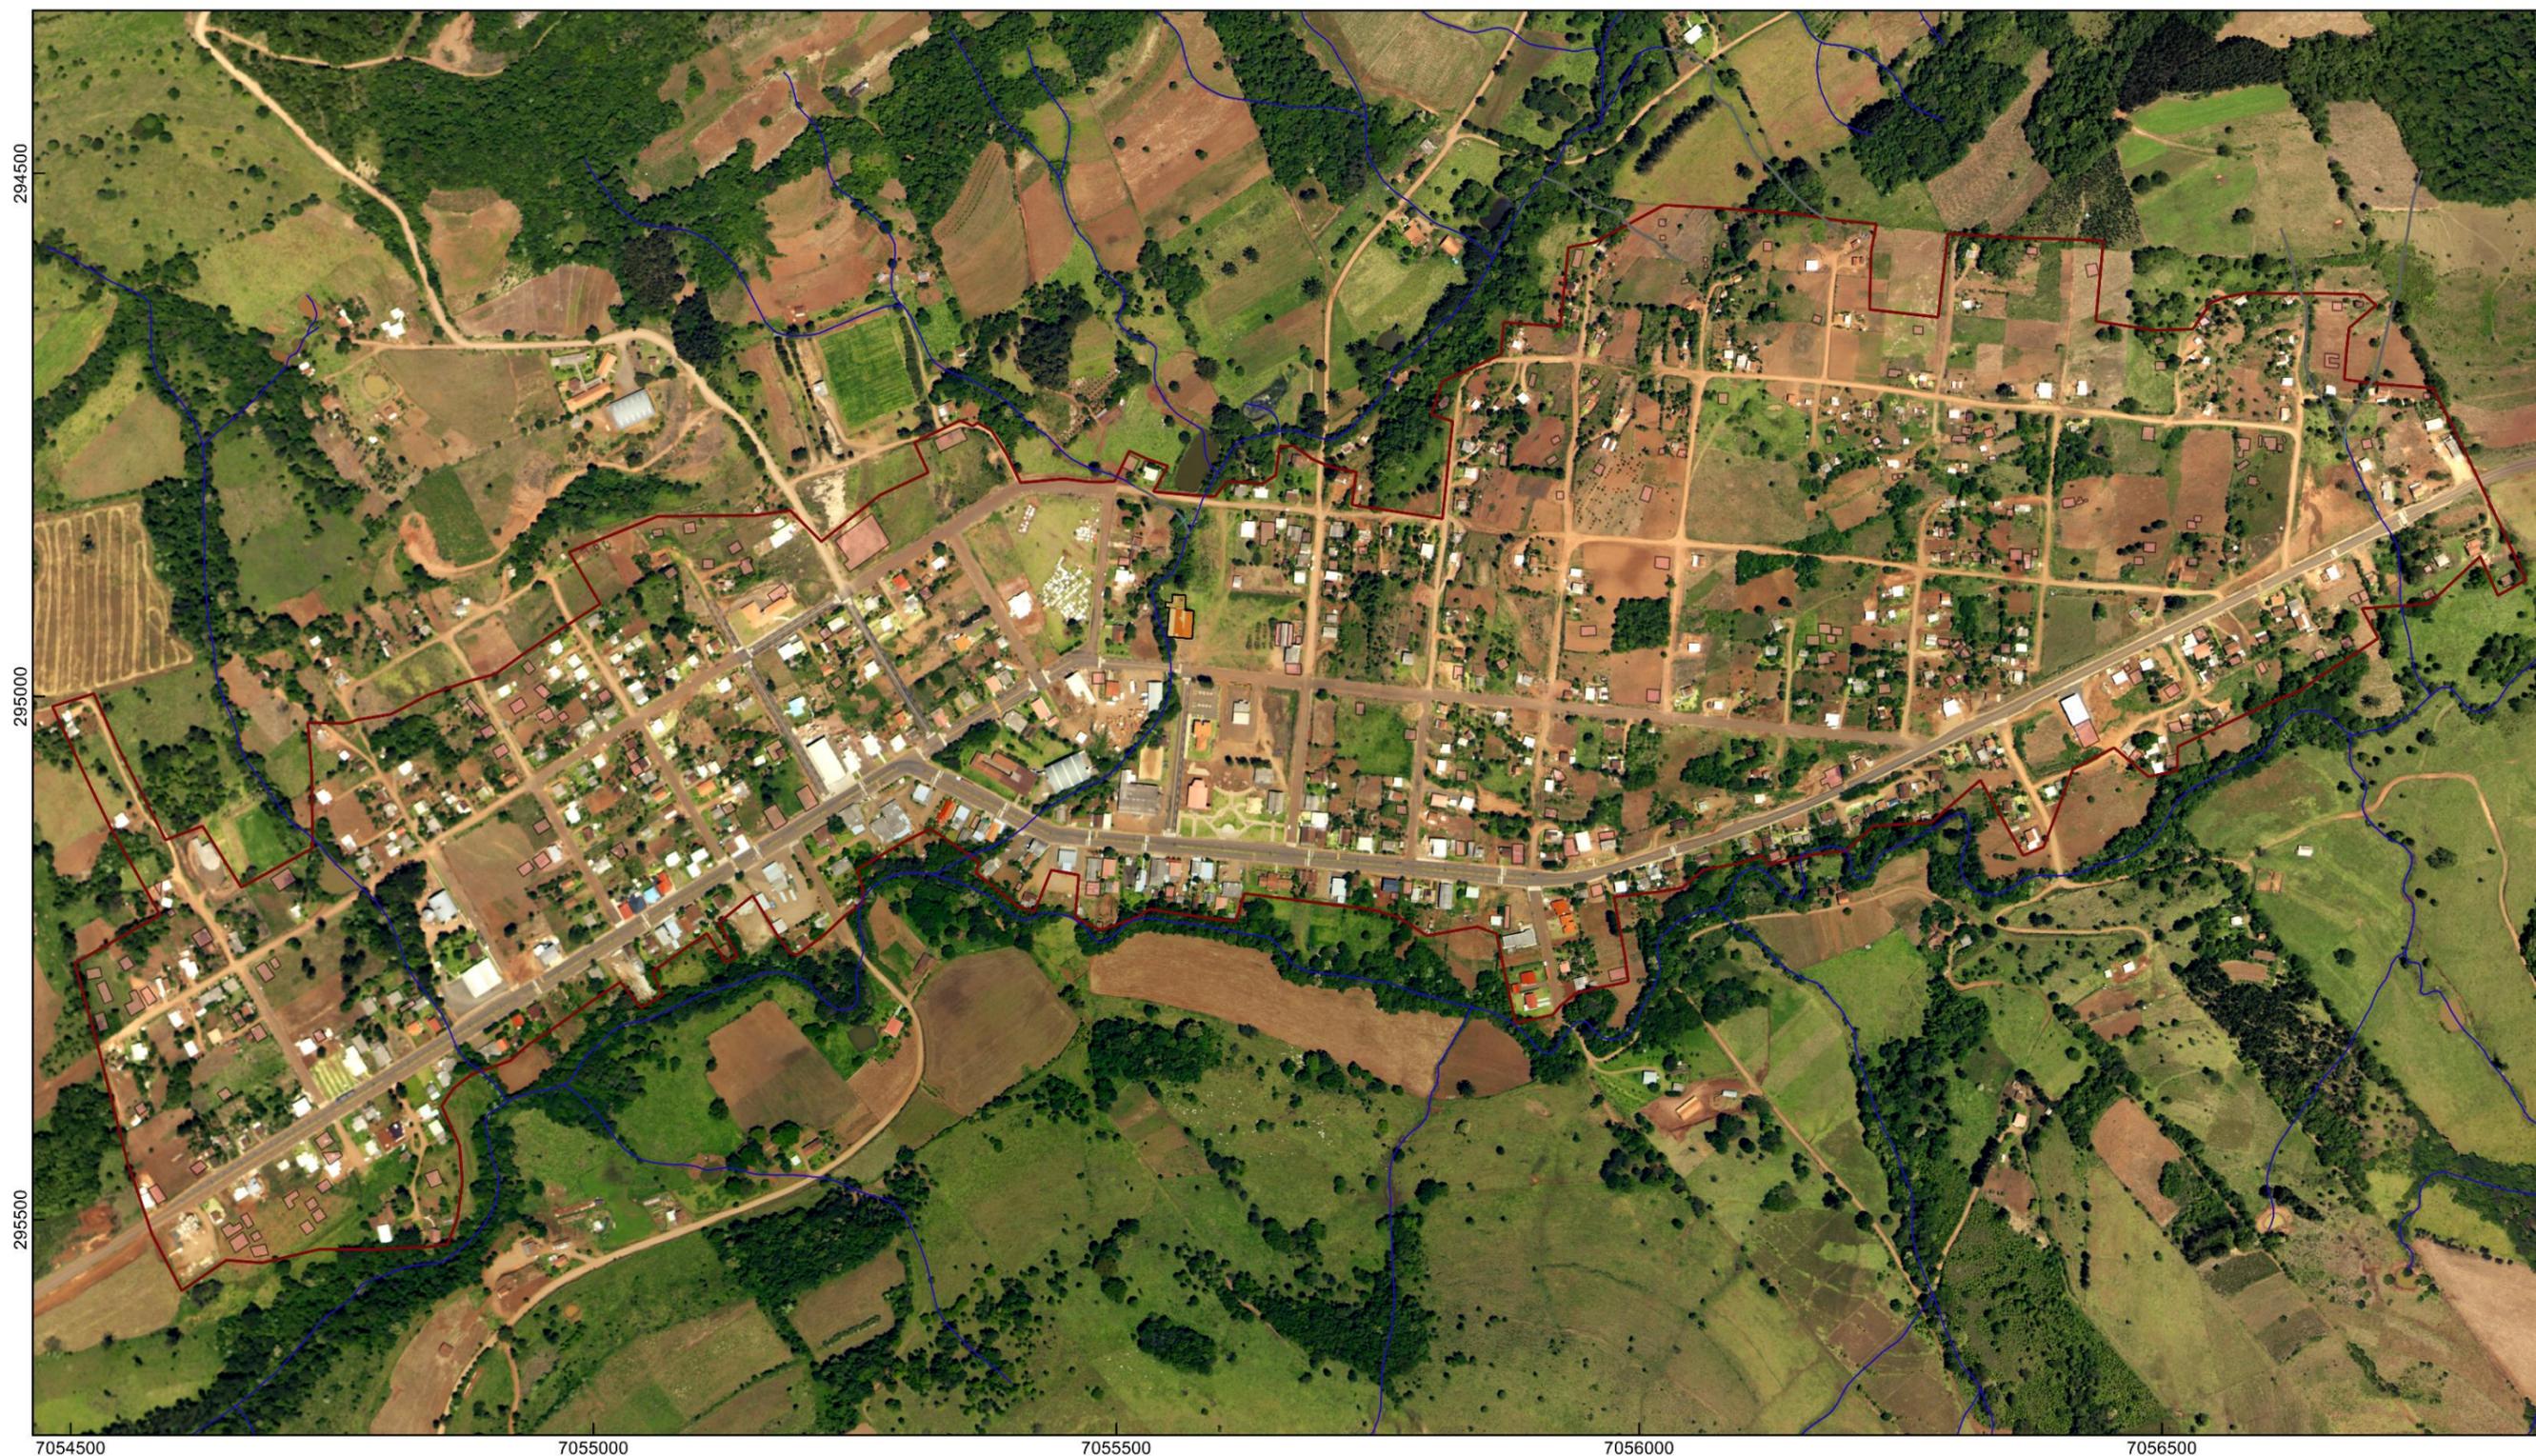
Figura 23. Delimitação da área urbana consolidada do Município de Saltinho, Santa Catarina.

Em consonância com tais critérios, tem-se na **Figura 23** a delimitação da área urbana consolidada da Cidade de Saltinho, a qual possui aproximadamente 1,08 km². Ressalta-se que a imagem de satélite utilizada para realizar esta demarcação é do ano de 2011, disponibilizada pela Secretaria de Estado de Desenvolvimento Econômico Sustentável de Santa Catarina, e as edificações que surgiram até a presente data foram atualizadas com auxílio de imagens do **Google Earth™** de abril de 2014 e a partir das vistorias em campo. A **Figura 24** exibe fotografias da área urbana.

ÁREA URBANA CONSOLIDADA DO MUNICÍPIO DE SALTINHO - SANTA CATARINA

Atenta-se na **Figura 23** aos traços de cor cinza, que representam os antigos trechos de cursos hídricos localizados no mapa. No mapeamento da hidrografia de Santa Catarina cedido pela Secretaria de Estado de Desenvolvimento Econômico Sustentável constava a presença desses cursos hídricos, porém por meio visita em campo foi possível diagnosticar que eles não existem mais. Estes trechos localizam-se próximos aos pontos 001, 009 e 010 e são caracterizados pelas **Figura 26**, **Figura 27** e **Figura 28**.

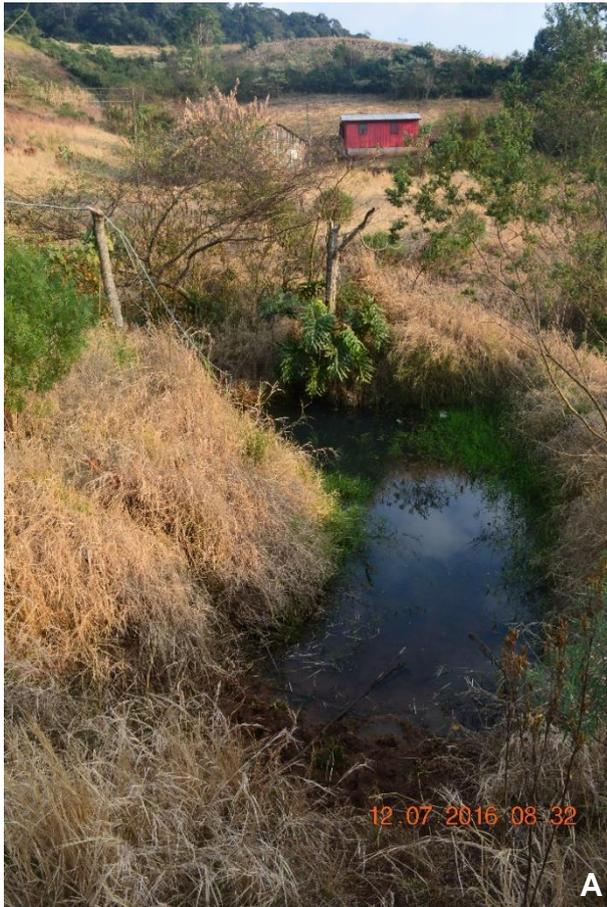
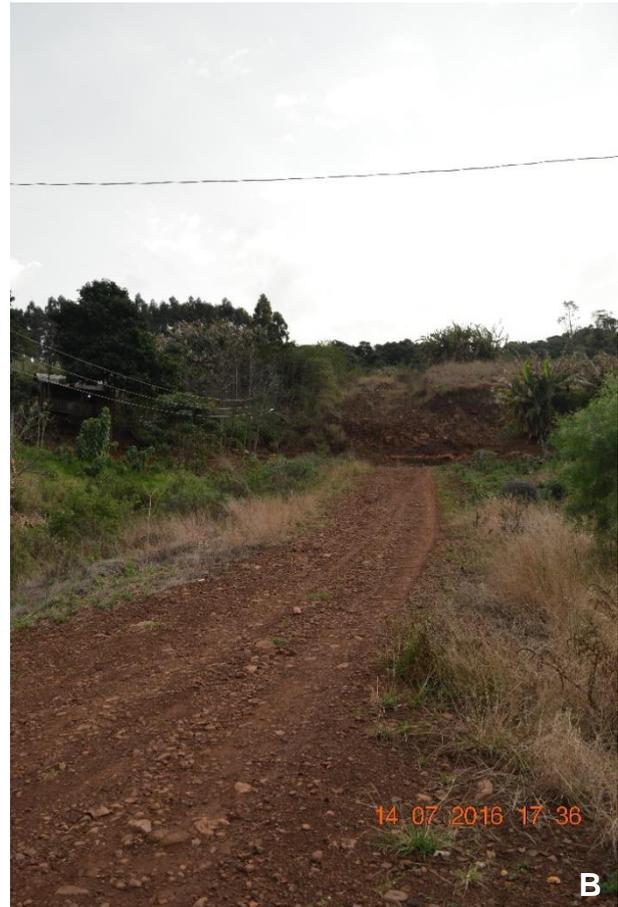
Figura 26. A - Visão próxima à nascente localizada no Ponto 1 da **Figura 23**. **B** – Visão próxima ao Ponto 16 da **Figura 23**.

A **Figura 26** refere-se à mudança no local da nascente e conseqüentemente do início do curso hídrico. No local foi diagnosticado um pequeno lago formado pela nascente, pequenos peixes e uma estrutura de captação d'água para consumo animal. O local possui certa fragilidade devida à degradação da vegetação ao entorno, bem como ao fácil acesso de animais à nascente.

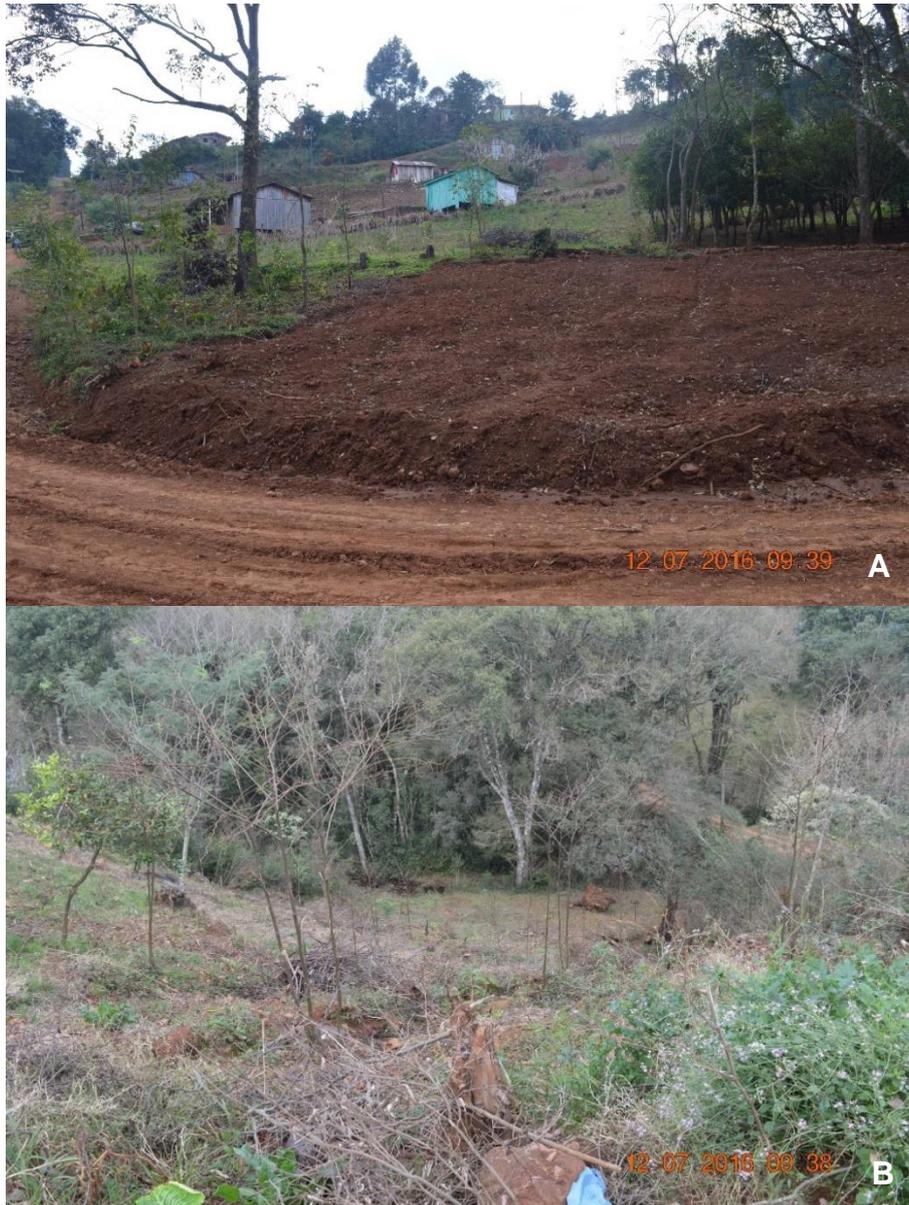
Figura 27. A – Visão das imediações do Ponto 9 da **Figura 23. B** – Retrato do local próximo ao Ponto 126 da **Figura 23.**

Na **Figura 27**, o local agora está ocupado por área de cultivo, via pública de chão batido e um ponto de lançamento de água pluvial, o qual forma um caminho de erosão devido ao escoamento da água (Imagem B).

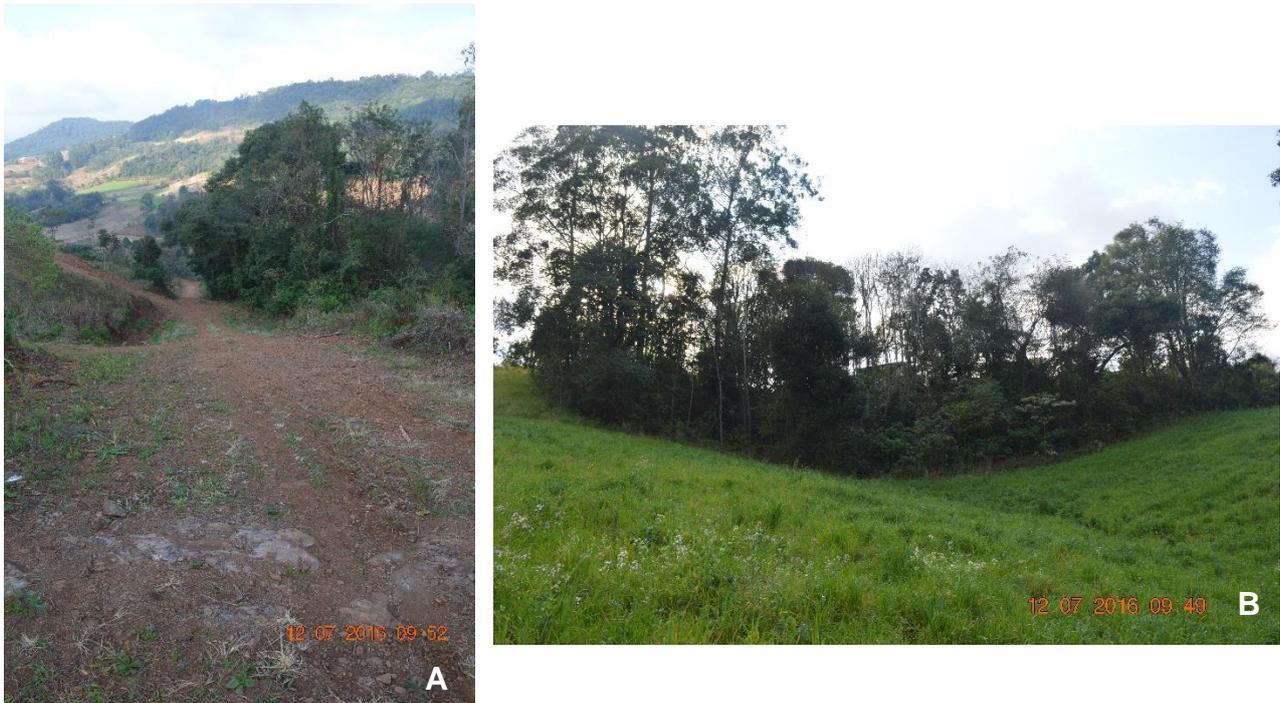
Figura 28. A – Ponto próximo ao cruzamento das Ruas Analdino Beraldo e Lindolfo Schawartz, onde exhibe a não existência de curso hídrico no local. **B** – Registro fotográfico à jusante da linha identificada como curso hídrico, abaixo do remanescente de vegetação próximo ao Ponto 10 da **Figura 23**.

Já na **Figura 28**, o local identificado como curso hídrico no mapeamento da Secretaria do Estado atualmente está ocupado por uma via pública (Rua Lindolfo Schawartz), um remanescente florestal e também uma área de cultivo de culturas temporárias.

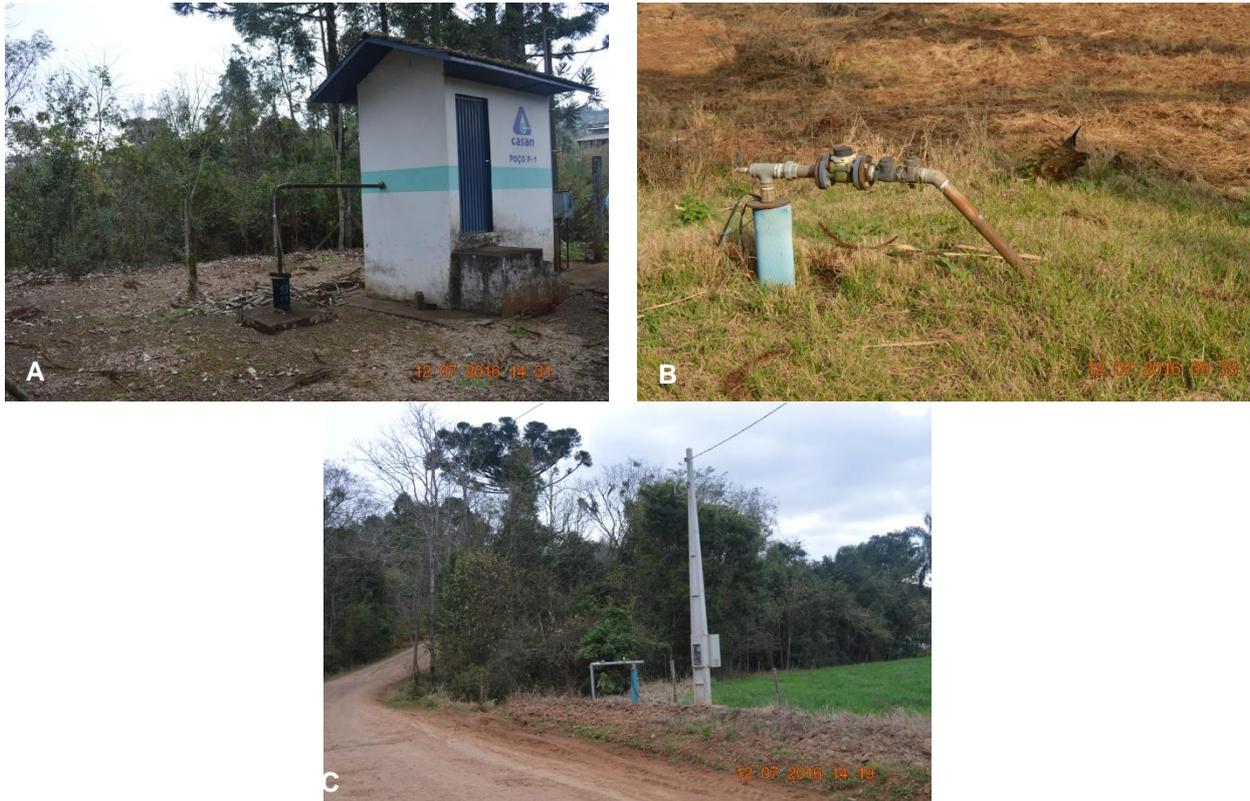
- Poço 1: 115m de profundidade; instalado a 20 anos; vazão usual de adução de 11m³/h.
- Poço 2: 180m de profundidade; instalado a 5 anos; iniciou sua operação com 14m³/h, porém diminuiu seu potencial de adução e opera hoje com uma vazão usual de 3m³/h.
- Poço 3: 210m de profundidade; instalado em janeiro de 2016; vazão de projeto de cerca de 12m³/h, porém opera com uma vazão usual de 7m³/h.

Figura 32. (A) Poço 1, (B) Poço 2 e (C) Poço 3.

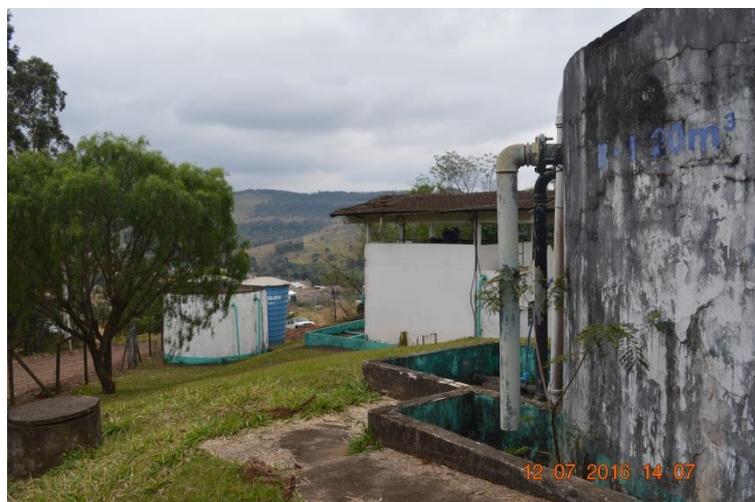
A água bombeada dos três poços é direcionada para ETA - localizada na Rua Herica Pfeifer, na Linha Marafon; chega inicialmente no reservatório de captação (R-1) que tem uma capacidade de armazenamento de 20m³. Do R-1, a água segue o tratamento, que acontece na ETA, no interior de uma estrutura de alvenaria, coberta. Após o tratamento é armazenada temporariamente em três reservatórios o R-2, R-3 e R-4, com capacidade de armazenamento de 75m³, 25m³ e 25m³ respectivamente. Na Figura 33 pode-se visualizar as cinco estruturas citadas.

Figura 33. Estação de tratamento de água em Saltinho, Santa Catarina.

Observa-se que o R-1 está em um nível mais elevado que o tratamento, que por sua vez está em um nível mais elevado que os demais reservatórios, isto para que o processo de reservação e tratamento, dentro da ETA, aconteça por gravidade. O processo de tratamento da água (**Figura 34**) inicia no reservatório de captação (R-1), segue para a calha de entrada onde direciona a água para o filtro de areia; posteriormente a água segue para um tanque de dosagem de hipoclorito de sódio e fluorsilicato de sódio – Esgotado o estoque de fluorsilicato de sódio passará a ser utilizado o Ácido fluossilícico.

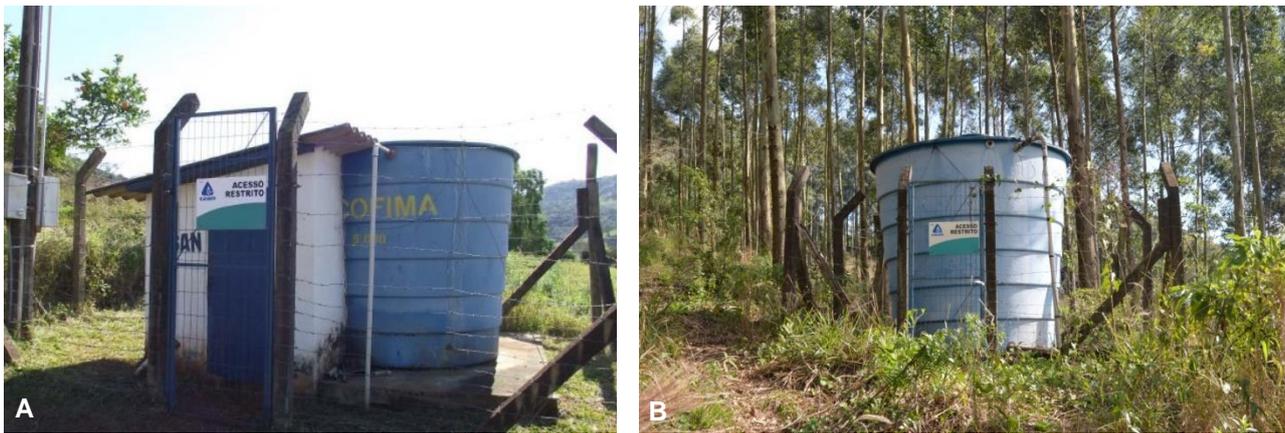
Existem cerca de 30 casas que não possuem cota suficiente para ser abastecidas pela força da gravidade dos três reservatórios. Para estas casas existe um reservatório (R-5) de 10.000L exclusivo para seu abastecimento (**Figura 35 - B**). Para que a água da ETA chegue até ele foi instalado uma estação de recalque de água tratada - ERAT (**Figura 35 - A**), de 5m³, localizada na Rua Maria Groto Nicole, de onde a água é bombeada para o R-5.

Figura 35. (A) ERAT. (B) R-5.

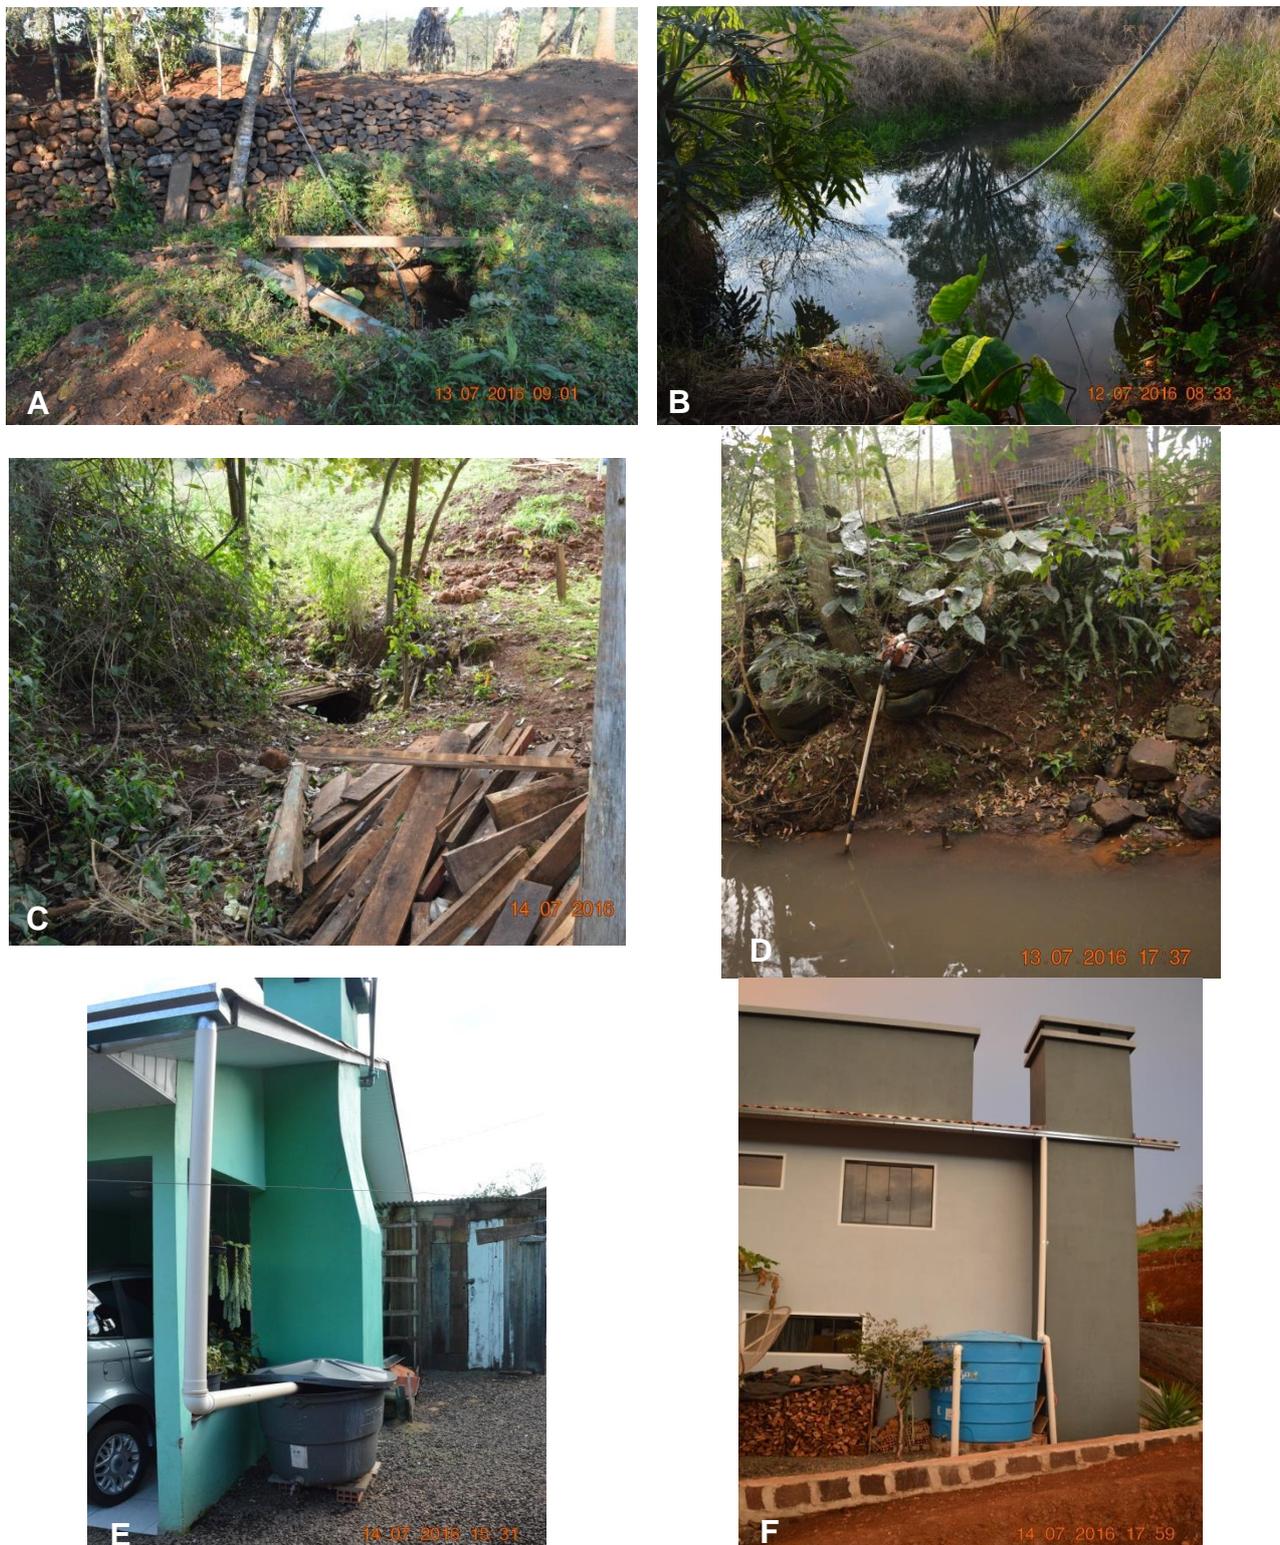
Na **Figura 37** pode-se visualizar alguns exemplos de práticas alternativas existentes, evidenciadas em campo durante o diagnóstico.

Figura 37. (A) Nascente na área urbana utilizada para irrigação de horta, (B) Nascente em área urbana utilizada para dessedentação animal, (C) Poço em área urbana utilizada para lavar roupas e outros usos domésticos, (D) Captação de água do rio para uso doméstico como lavagem de calçada, (E) Captação de água da chuva para uso doméstico, (F) Captação de água da chuva para uso doméstico.

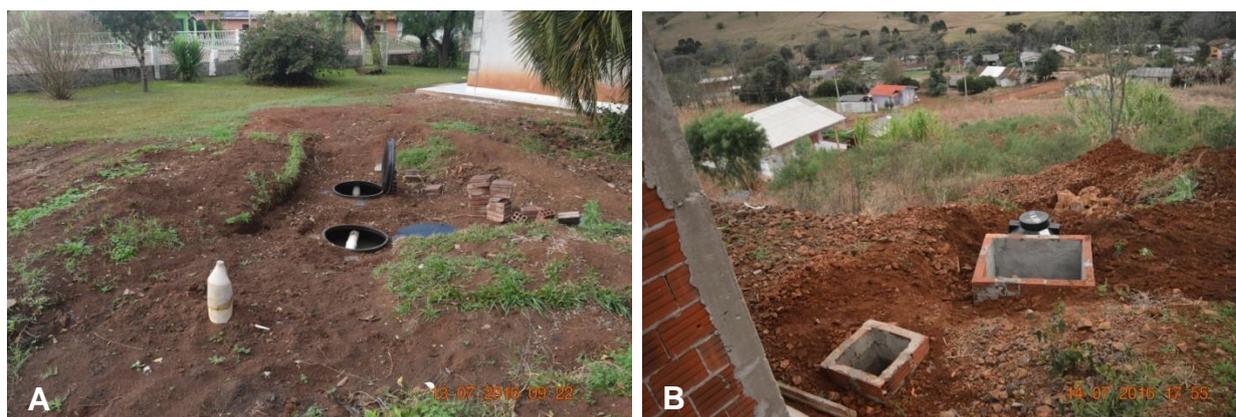
Figura 40. (A) Sistema fossa séptica e filtro anaeróbio em polietileno, seguido do sumidouro (B) Caixa de gordura e fossa séptica em alvenaria e filtro anaeróbio em polietileno, seguido de sumidouro.

Na **Figura 40-A** temos o sistema inteiro em polietileno. Empresas especializadas oferecem tamanhos diversos. Analisando o portfólio de uma empresa do Rio Grande do Sul, que ofereceu este produto para moradores de Saltinho, são oferecidos fossa e filtro nos seguintes tamanhos: 325L, 650L, 1.100L e 1.825L. Os tamanhos menores que 1.000 litros são oferecidos para solicitações individuais onde o projeto permite este volume, porém a normativa ABNT - NBR 7.229 para fossas e ABNT – NBR 13969 para filtro exigem fossa séptica de no mínimo 1.825 litros e filtro anaeróbio de no mínimo 1.000 litros.

Na **Figura 40-B** temos a caixa de gordura e a fossa séptica construídas em alvenaria. Ficam estas construções sujeitas às mesmas normas ABNT supracitadas. As fossas

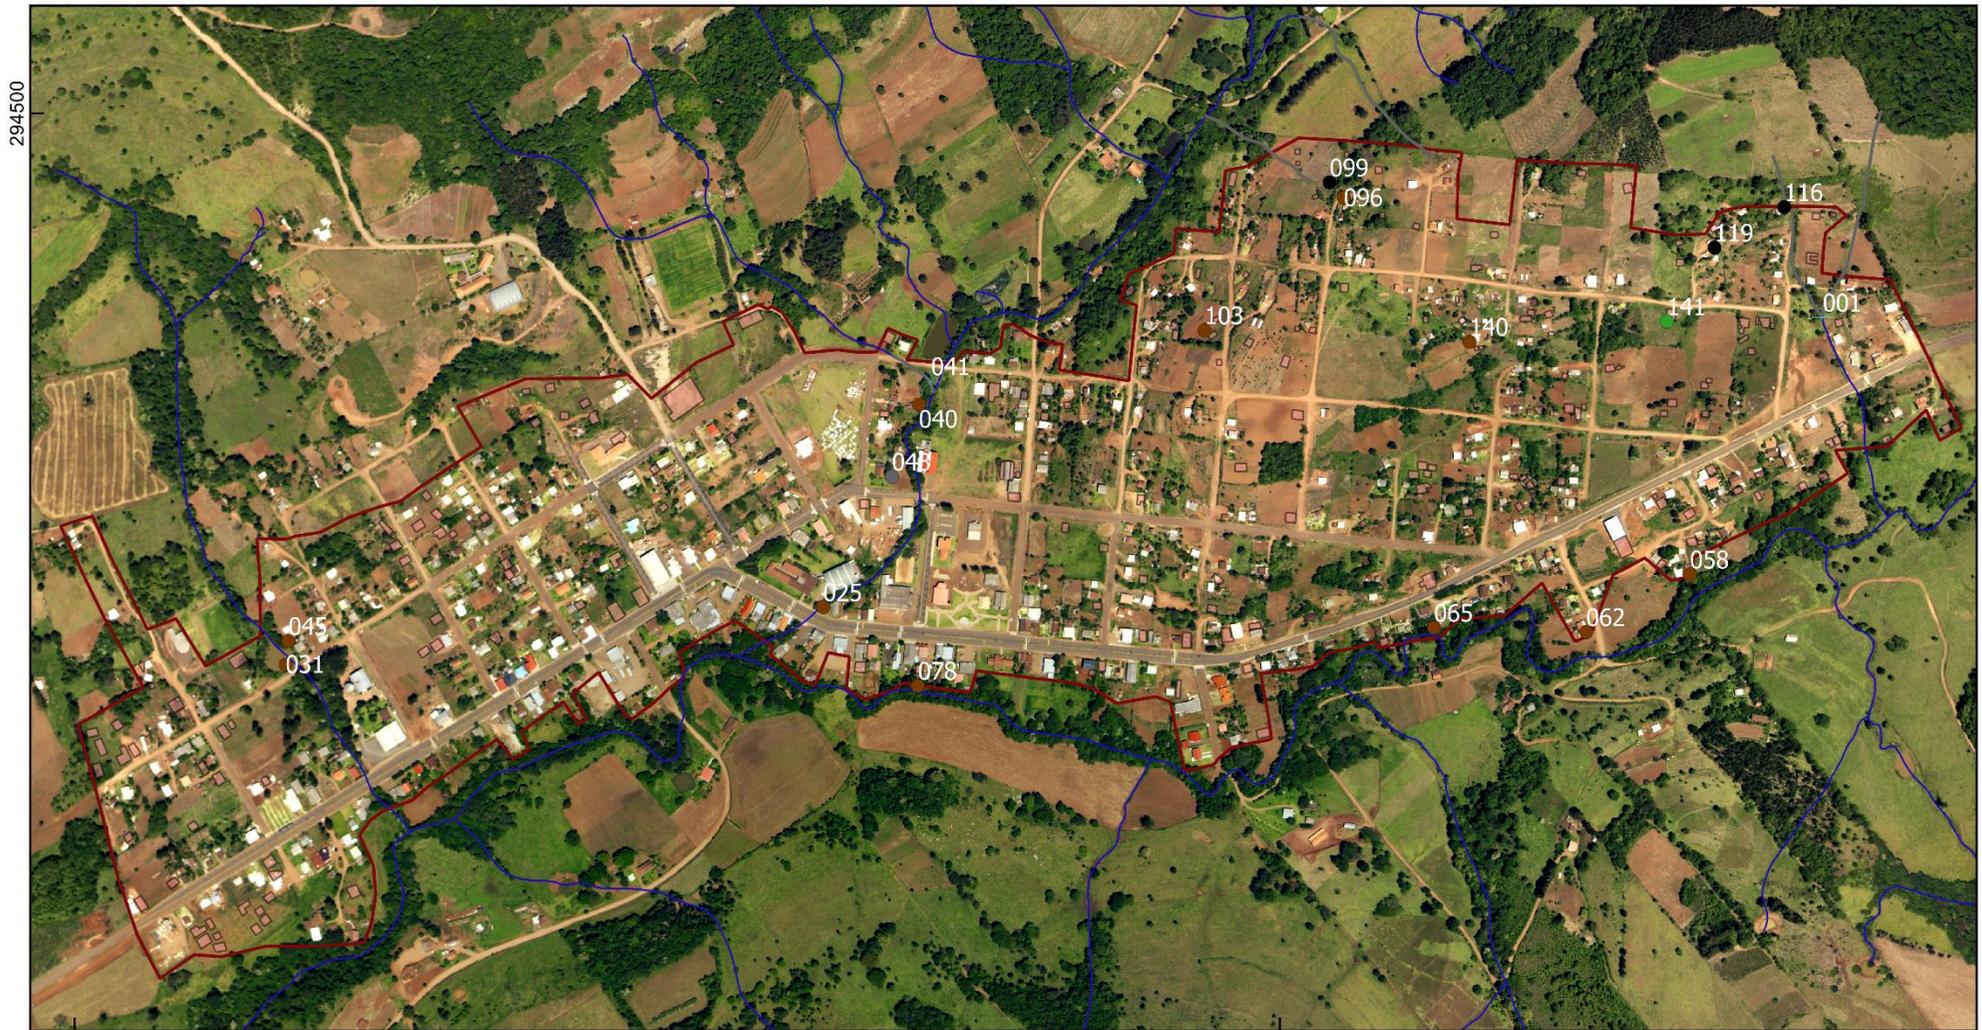
ESGOTAMENTO SANITÁRIO NA CIDADE DE SALTINHO - SANTA CATARINA

Durante diagnóstico em campo constatou-se por meio de entrevista com moradores e por análise técnica de alguns sistemas implantados, quando estes estavam expostos, que a minoria das casas possuía o sistema de fossa séptica, filtro e sumidouro. A maioria delas possuía somente uma fossa, que pela descrição dos moradores tratava-se de uma fossa negra. Uma outra situação bastante evidenciada era a disposição a céu aberto de parte do efluente doméstico; observou-se pelo aspecto do efluente e dos resíduos que ficavam expostos que tratava-se fundamentalmente de efluentes de lavanderia e/ou pia da cozinha, como pode-se visualizar na **Figura 42** e **Figura 41**.

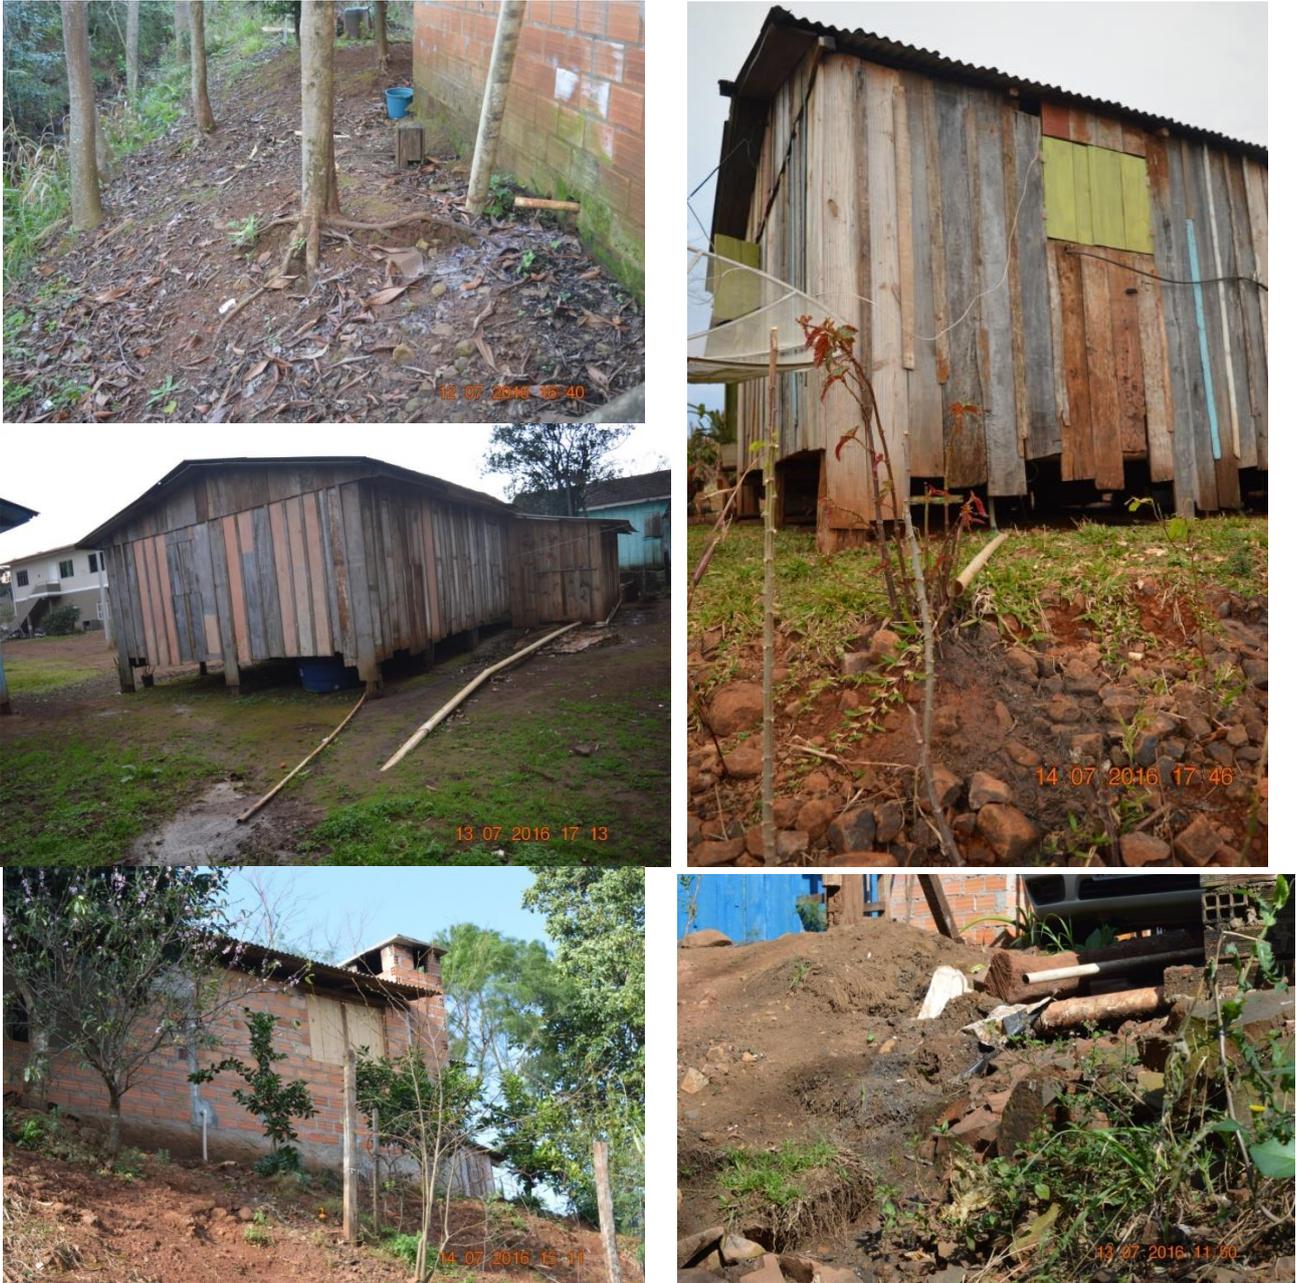
Figura 42. Fotos de residências com lançamento parcial de esgoto a céu aberto.

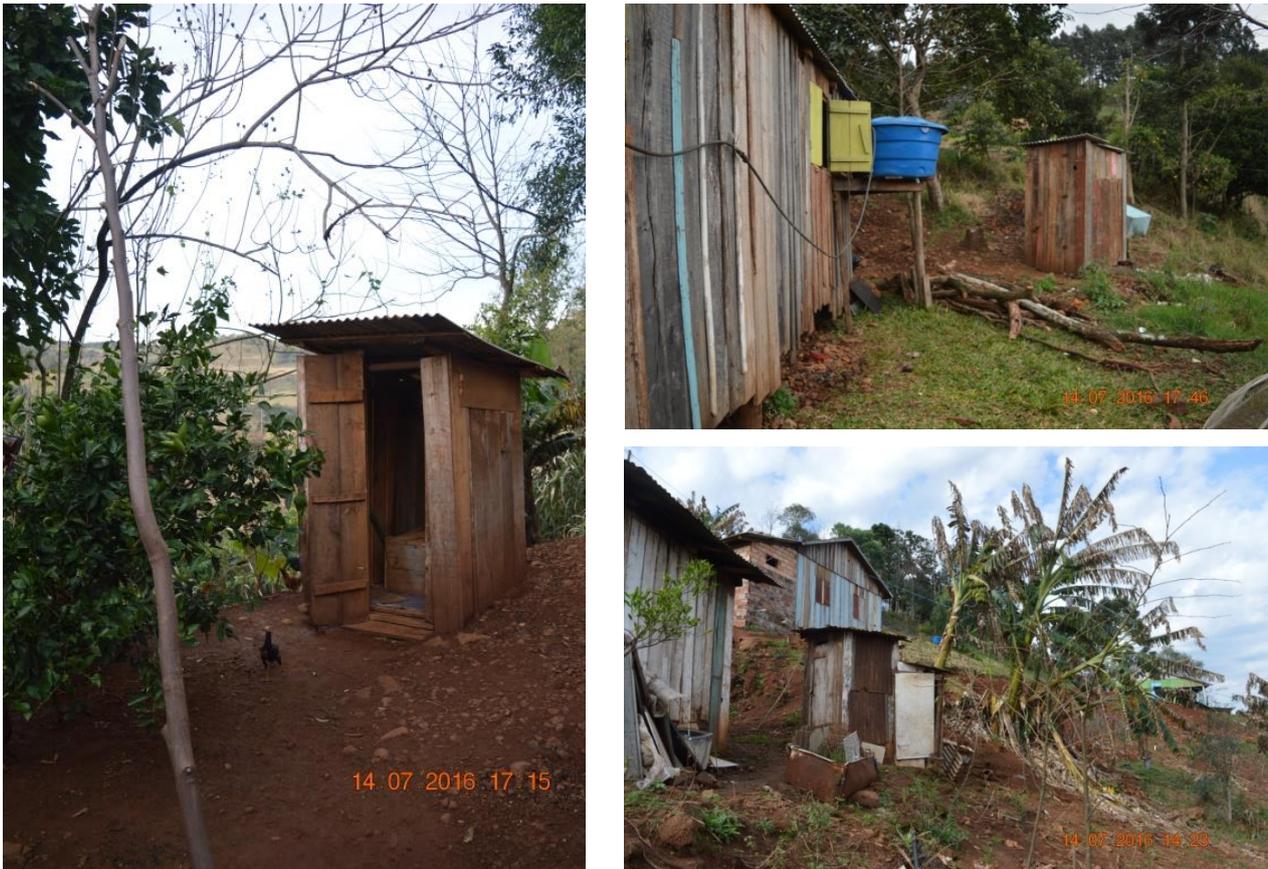
de um espaço fora da casa onde é feito um grande buraco no solo, ao entorno deste é feita uma estrutura de madeira com telhado e uma porta, onde os moradores dispõem suas excretas. Notou-se que não existe uma técnica aplicada a maioria destas estruturas, tampouco quanto a sua utilização, fatos estes, fazem com que a barreira sanitária entre as excreções e as pessoas, animais, água, solo e alimentos, seja muitas vezes superada. Este contato indesejado é uma porta de entrada para transmissão de doenças.

Figura 43. Três residências da área urbana que fazem uso de latrinas, externas a casa.

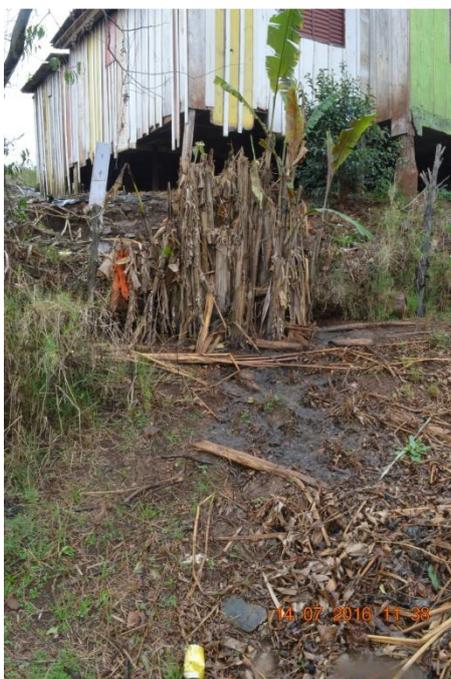
Houve um caso pontual de vazamento de fossa (Figura 44), que ocorreu na primeira residência localizada no Ponto 140 da **Figura 41**. Os moradores da residência não estavam em casa no momento do diagnóstico, por isso não é possível se concluir qual a causa do vazamento, mas certamente os aspectos ambientais declividade e pouca profundidade do solo, influenciaram neste evento de contaminação superficial do solo.

Figura 44. Vazamento de fossa.

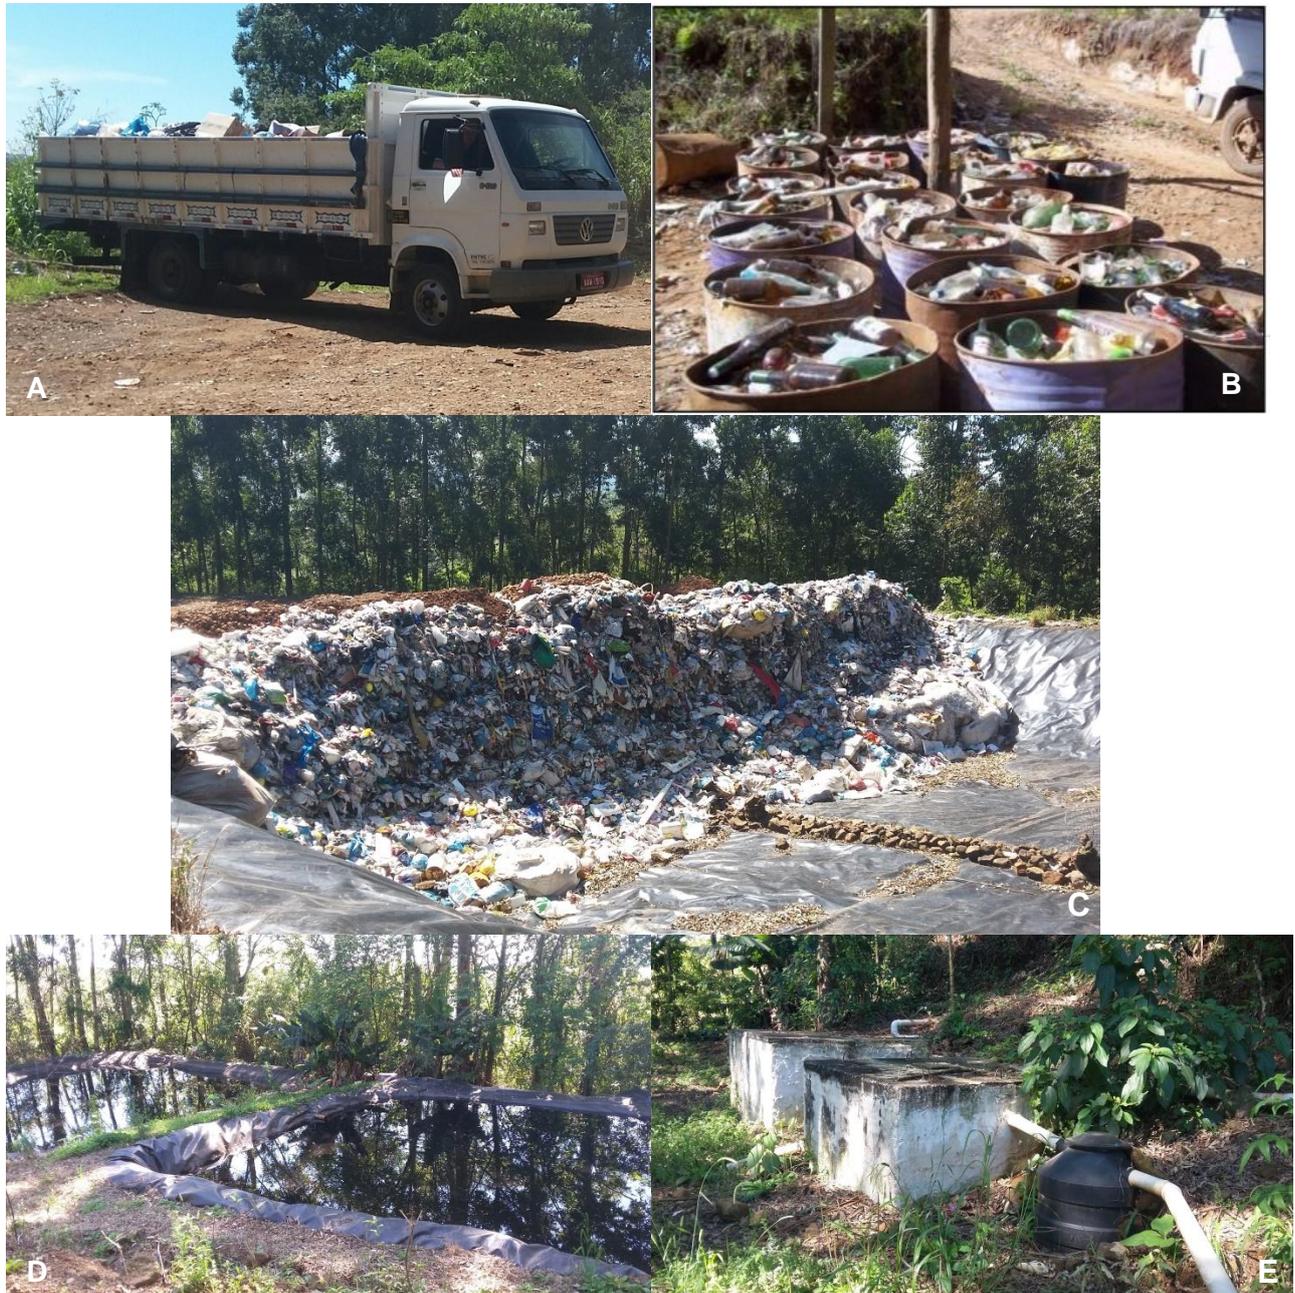
A coleta seletiva de resíduos não é desenvolvida no município, os recicláveis acabam sendo coletados pelo mesmo caminhão (**Figura 46-A**) e destinados junto com os resíduos convencionais, o mesmo acontece com os orgânicos. O aterro da empresa possui um galpão de triagem, com dimensões de 10x7m, onde são triados os resíduos recicláveis coletados (**Figura 46-B**). Segundo informações coletadas com o proprietário da empresa dos recicláveis segregados o papel, papelão, plástico e ferro são vendidos para uma

Figura 46. (A) Caminhão utilizado para coleta domiciliar em Saltinho/SC. (B) Recipientes utilizados para segregação de recicláveis. (C) Vala em operação do Aterro Sanitário da CW, em Bom Jesus do Oeste/SC. (D e E) Sistema de tratamento do chorume gerado no aterro sanitário da CW.

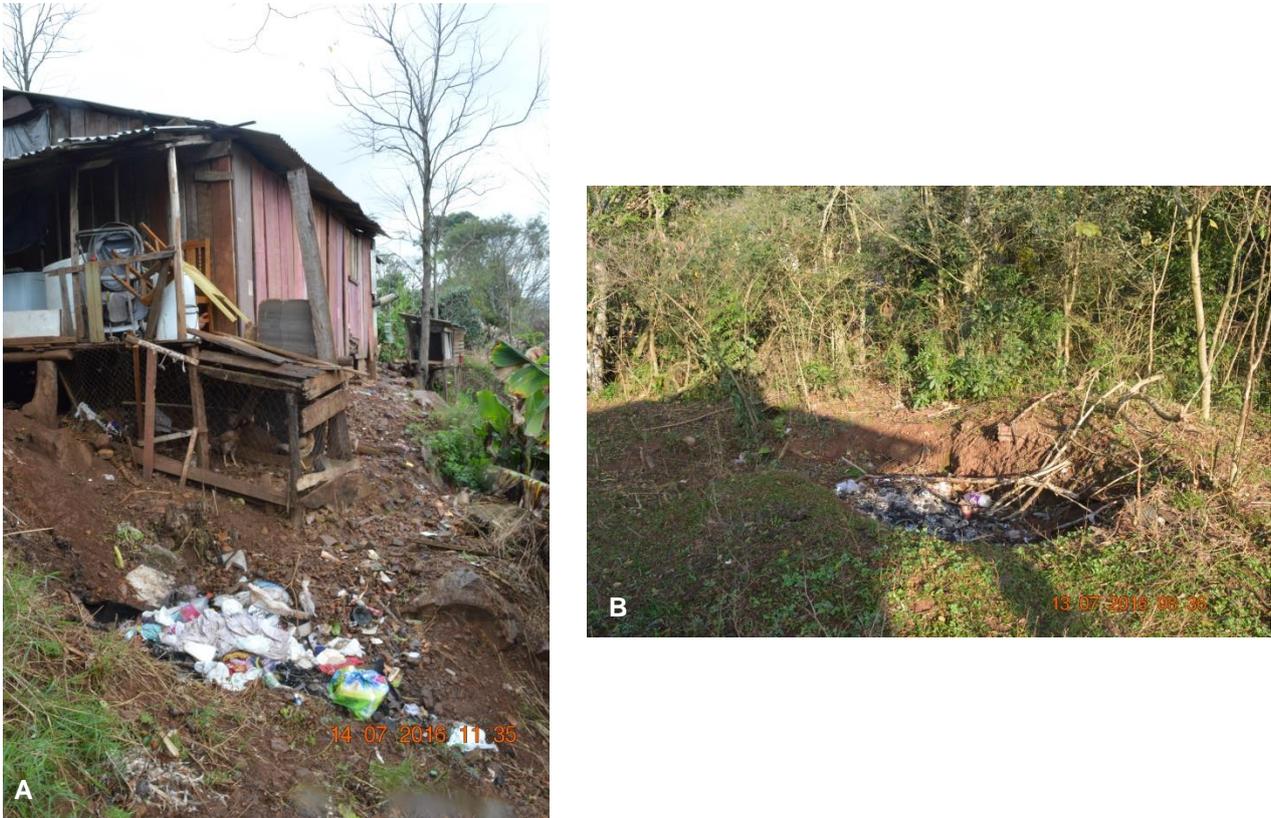
Figura 47. (A) e (B) Exemplo de moradores que realizam a queima de seus resíduos sólidos.

Dentre os impactos ao meio ambiente decorrentes da prática de queima dos resíduos nos lotes urbanos temos a degradação do solo, visto que a cada incineração perde-se um pouco mais da estrutura do solo, deixando-o mais suscetível a processos erosivos. Quando se alia uma área utilizada para queima a um grau de declividade próximo ou superior a 30°, como é a situação da Figura 47 – (A), temos o risco de deslizamento aumentado significativamente. Na Figura 47 – (B), destaca-se a proximidade da área utilizada para queima dos resíduos com o rio, com isso temos um aumento na quantidade de solo e lixo carreados para o Rio, além do risco que incêndio da mata ciliar.

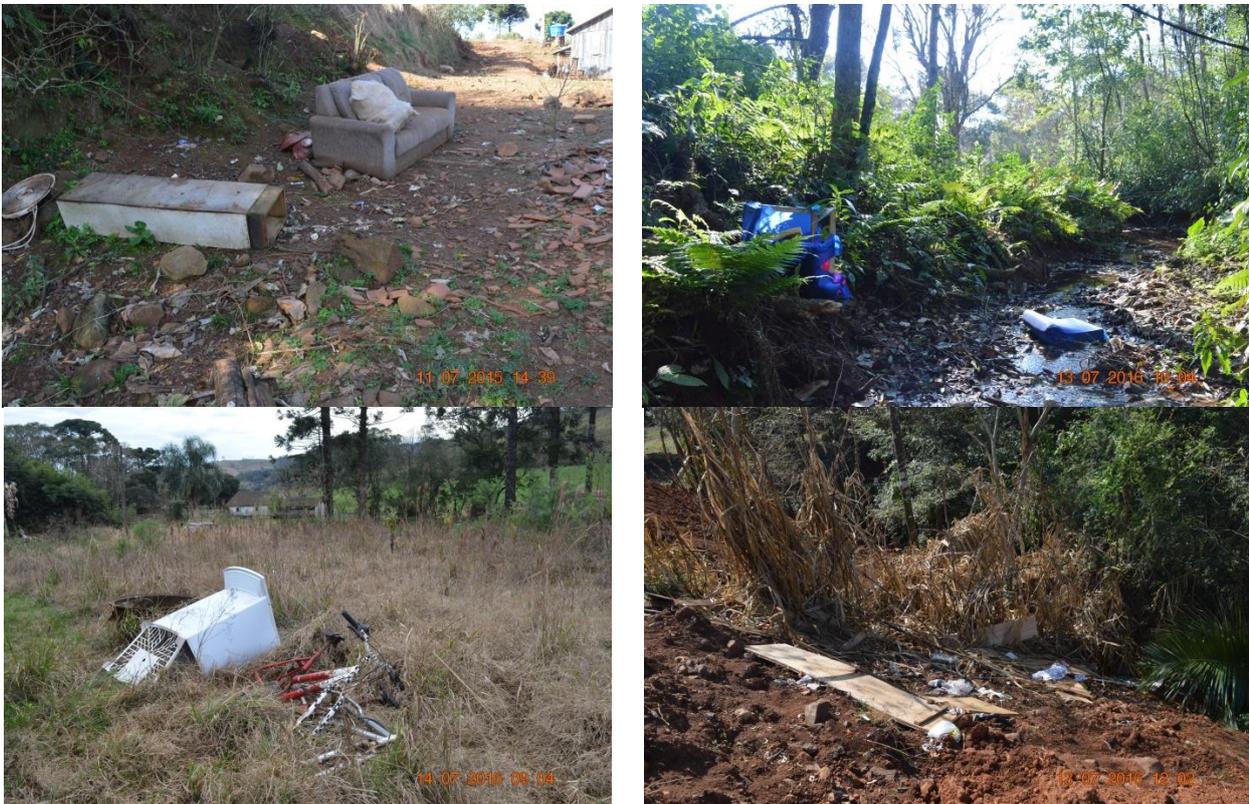
A ausência de um programa específico para os resíduos especiais, a inexistência da coleta seletiva, a cultura de não responsabilidade para com os resíduos gerados de alguns moradores, somam e multiplicam pontos de destinação inadequada de resíduos, como podemos visualizar na **Figura 48**.

Figura 48. Pontos de destinação irregular de resíduos sólidos.
