DIAGNÓSTICO SOCIOAMBIENTAL
MUNICÍPIO DE SALTINHO
2016

DIAGNÓSTICO SOCIOAMBIENTAL

MUNICÍPIO DE SALTINHO – SANTA CATARINA

BIOLOGIC SERVIÇOS AMBIENTAIS

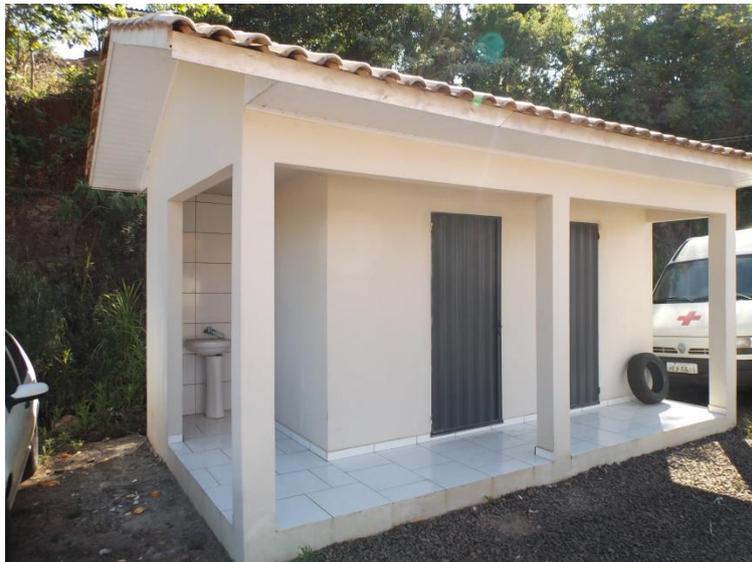
Como pontos de geração de resíduos de saúde o município possui duas farmácias e uma unidade de saúde que fica localizada no centro da cidade. Segundo fiscal da vigilância sanitária o acondicionamento temporário dos resíduos da unidade de saúde acontece em um local de alvenaria, externo a unidade (**Figura 51**). Este local é dividido em dois compartimentos, um para lixo contaminado e outro para o lixo comum, e na parte externa tem um lavatório para fazer a higienização das mãos de quem o manipula.

Figura 51. Local de acondicionamento dos resíduos do serviço de saúde em Saltinho.
Fonte: Vigilância Sanitária de Saltinho/SC (2016).

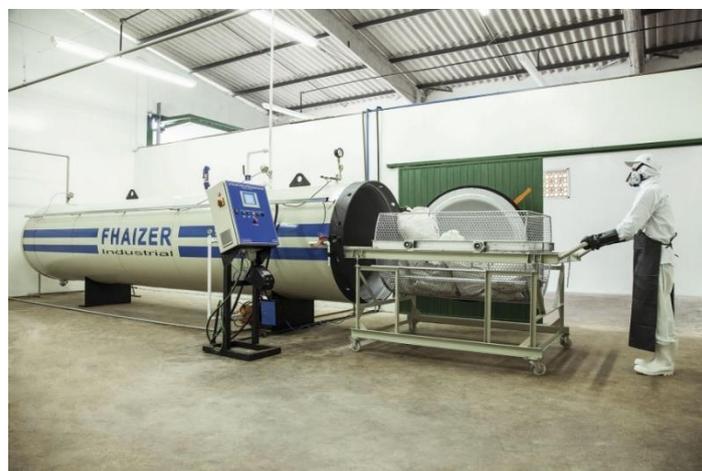
Segundo informações coletadas pela empresa Tucano, no mês de agosto de 2016 a unidade de saúde gerou 25Kg de resíduos infectantes, ocupando um volume de 200L. Os resíduos são encaminhados para tratamento e destinação final em Anchieta/SC distante 57Km de Saltinho/SC. O tratamento acontece por meio de autoclavagem (**Figura 52**), de forma a esterilizar o material antes da destinação final no aterro sanitário.

Figura 52. Autoclavagem.

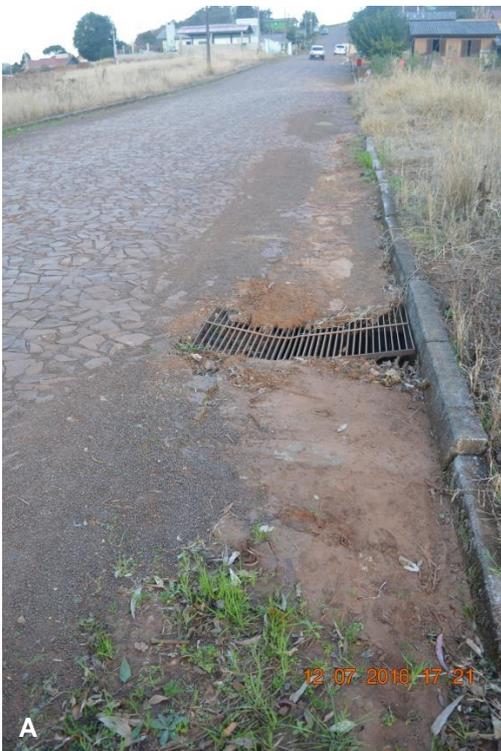
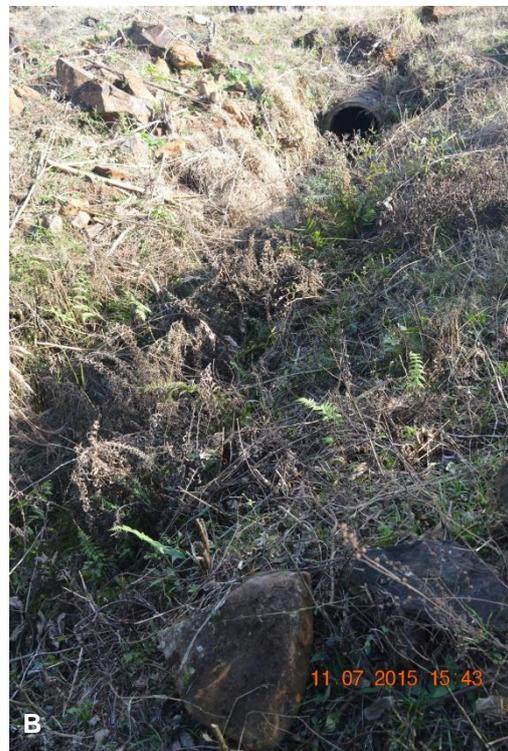
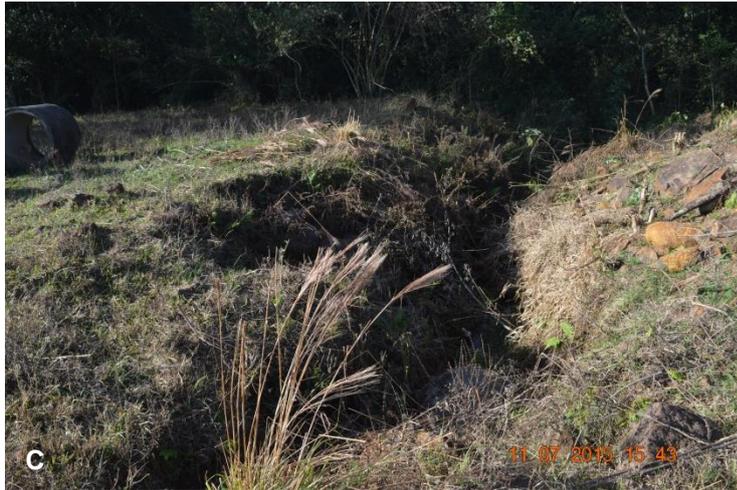
O sistema de drenagem urbana do município é composto por drenagem superficial e subterrânea. Nas áreas em que existe pavimento asfáltico e em algumas ruas de pedra irregular (**Figura 53 – A**), as águas pluviais escoam pelas vias públicas, sendo encaminhadas para as sarjetas, que por sua vez guiam as águas para os bueiros, de onde seguem pela rede de drenagem subterrânea, construída com manilhas de concreto, que canalizam a água da chuva até o manancial superficial mais próximo, ou até um ponto de lançamento próximo do rio (**Figura 53 – B**), onde parte da água é infiltrada e outra parte percorre um caminho preferencial até chegar no rio (**Figura 53 - C**).

Figura 53. (A) Microdrenagem superficial em via com pedra irregular. (B) Ponto de lançamento de macrodrenagem. (C) Sulco de erosão formado pelo caminho preferencial da água da chuva. 31 (388), 131 (107, 108)

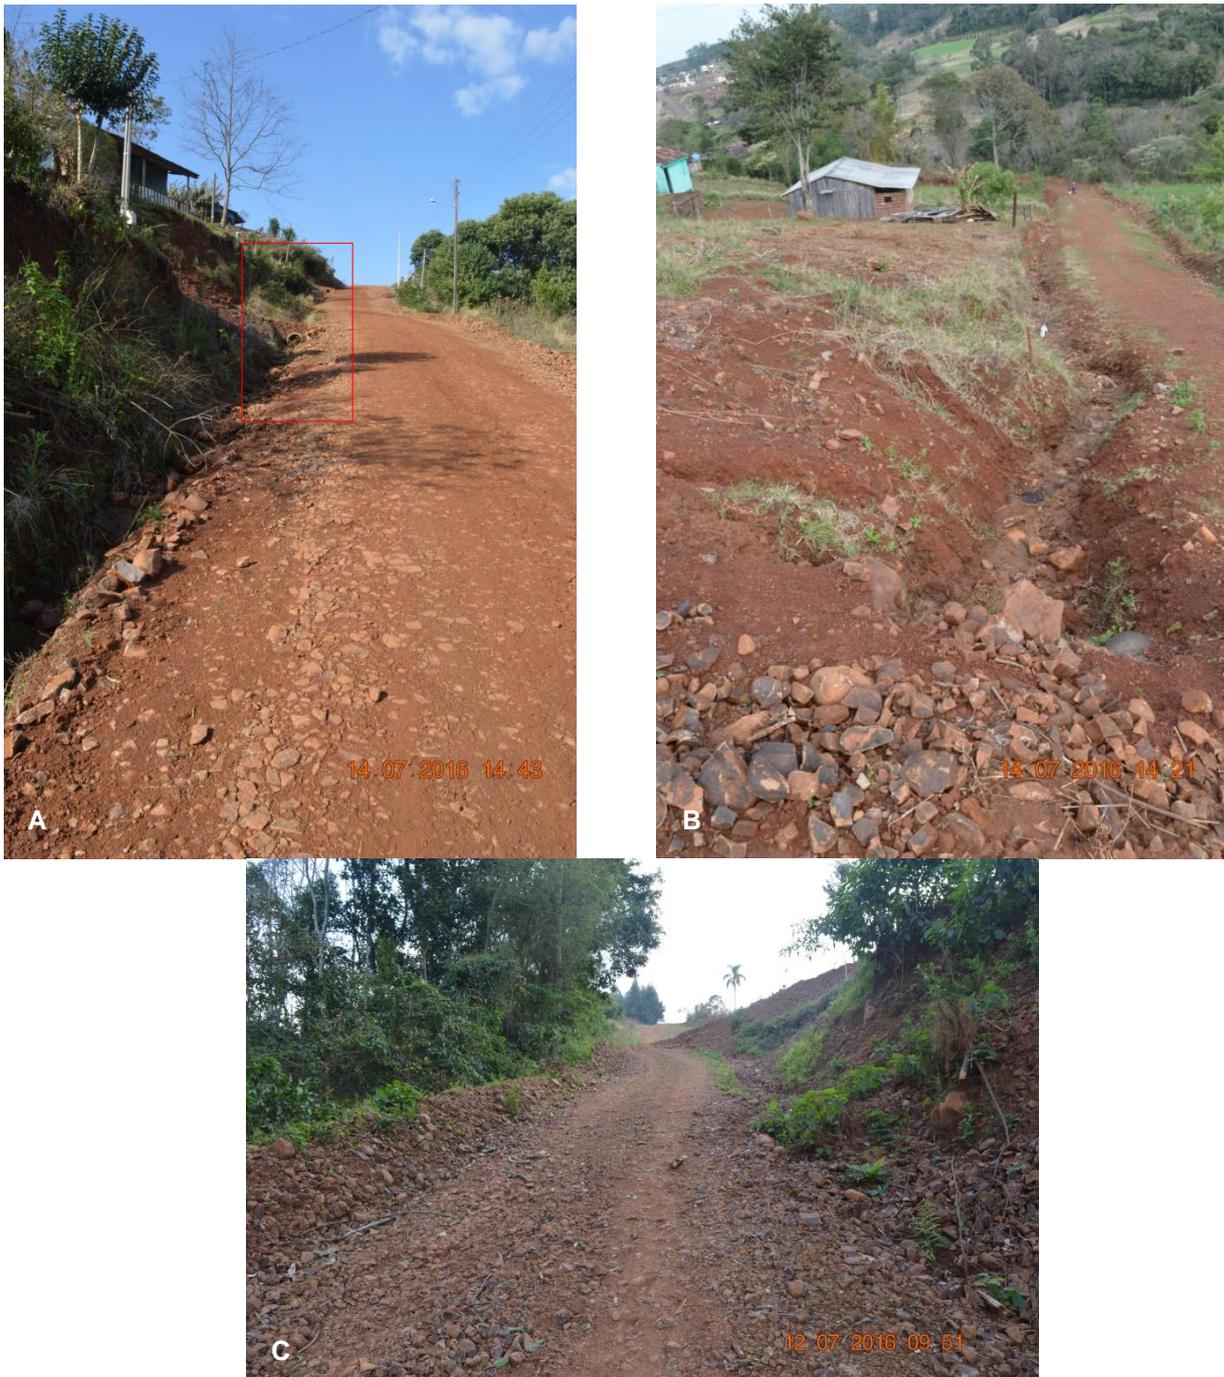
Nas vias não pavimentadas da área urbana as estruturas de drenagem observadas foram em grande maioria superficiais, somente em alguns trechos, de acesso as casas, existe um manilhamento, utilizado como passador de carros e pessoas, este acesso pode ser visto em foco na **Figura 54- A**. Este tipo de estrutura demanda manutenção constante, uma vez que pedras, solo e vegetação acumulam-se com muita facilidade em seu interior, podendo obstruir as manilhas, desviando o caminho da água para o interior das residências ou para o meio da via, anulando assim a função da estrutura.

Figura 54. (A) Estrada de chão com foco na manilha utilizada para acesso às residências, (B) Valetas sem manutenção e (C) Estrada de chão cascalhada com utilização de leira como estrutura de drenagem pluvial. 100 (489); 98 (466) e 10(72)

Na imagem C podemos visualizar a utilização de leiras na beira da estrada, no lado esquerdo do leitor. As leiras são estruturas feitas com a intenção de que a água não saia da estrada, podendo causar danos ao talude. Esta estrutura é imprescindível quando existe um desnível negativo após a estrada, e principalmente quando abaixo existem áreas de interesse como casas, pastagens, estruturas públicas, entre outros. Exemplo disso temos na **Figura 55**.

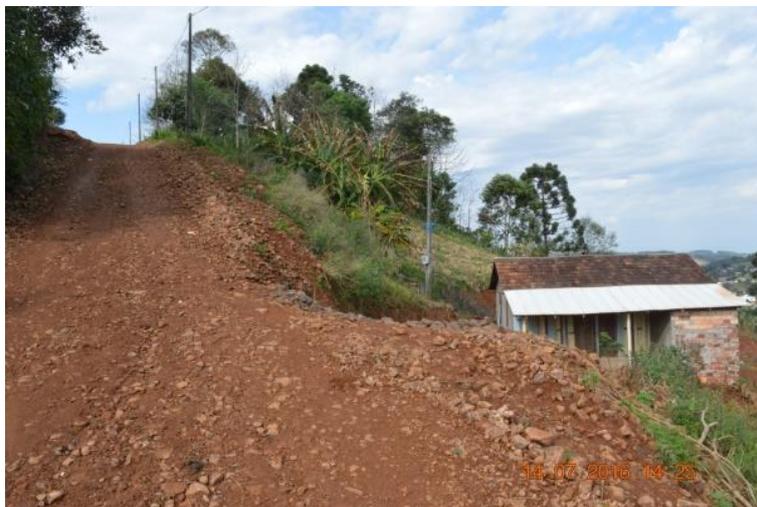
Figura 55. Estrada de chão com desnível negativo e moradia a direita do leitor. 99(475)

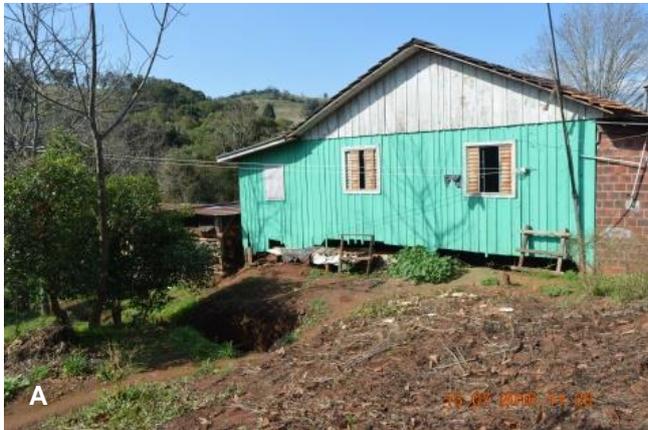
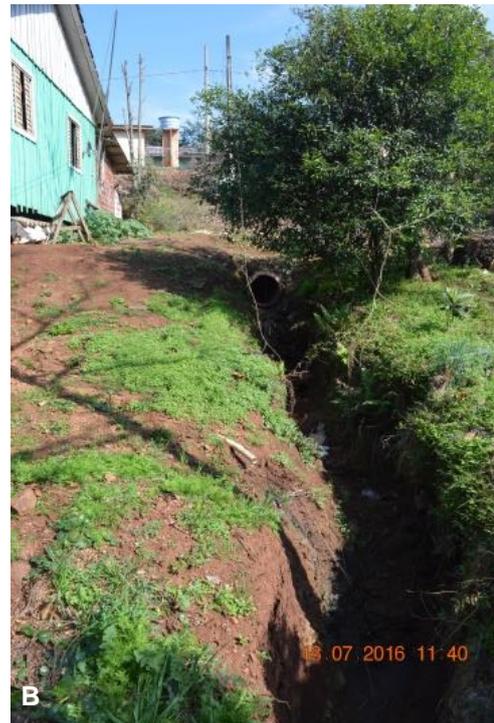
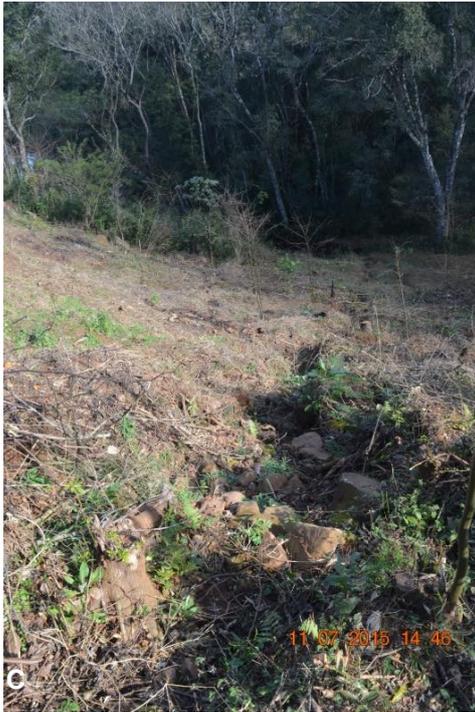
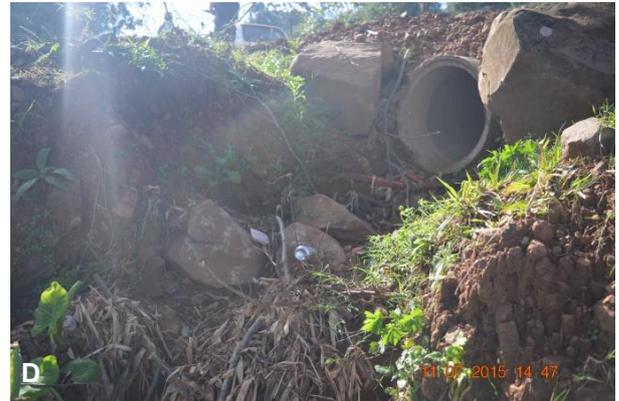
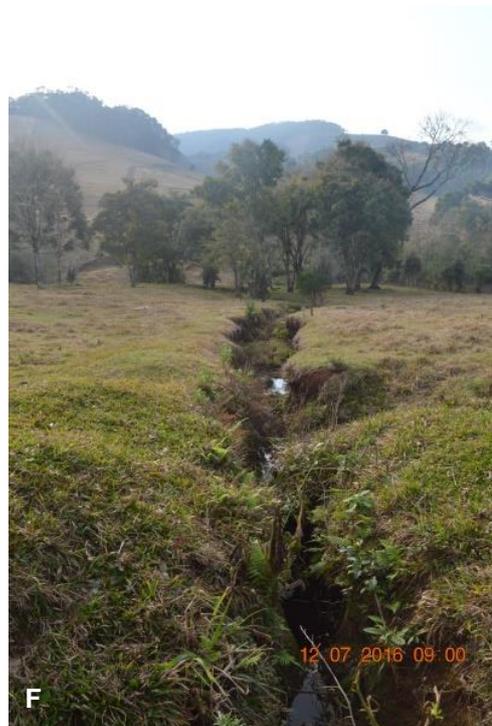
Foi observado durante diagnóstico de campo que os pontos de lançamento da macrodrenagem carecem de planejamento, infraestrutura e manutenção. As imagens apresentadas na **Figura 56** e na **Figura 57** estão relacionadas ao lançamento de macrodrenagem.

Figura 56. **A** - Ponto de lançamento de macrodrenagem ao lado de uma residência (Ponto 057, **Figura 57**). **B** - Vista de baixo para cima do ponto de lançamento. **C** - Erosão causada pelo ponto de lançamento (Ponto 126, **Figura 57**). **D** - Ponto de lançamento de macrodrenagem. **E** – Canalização de manancial com contribuição de drenagem pluvial da Rodovia SC-160 (Ponto 004, **Figura 57**). **F** - Sanga cuja água servida é direcionada.

Na Imagem A, observa-se que o ponto de lançamento encontra-se a aproximadamente 2,5m da casa onde moram 4 adultos e duas crianças. Esta proximidade faz com que a área torne-se de grande risco, visto a presença de crianças residindo na

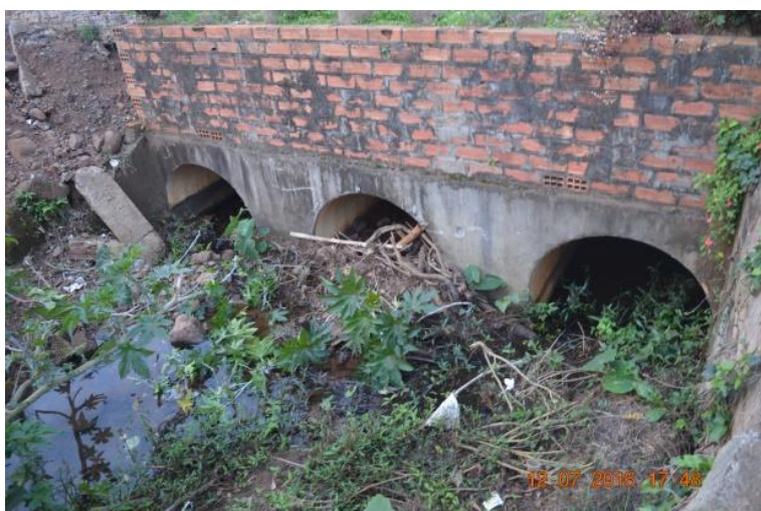
Quanto a falta de vegetação ciliar ao longo dos rios percebe-se que com isso sedimentos vão se desprendendo das margens, provocando alargamento da seção e tornando as águas mais rasas, o que por sua vez acarreta, em épocas de enchentes, o carregamento e deposição de sedimentos em pontos específicos como bueiros, pontes e galerias do sistema de drenagem. Observa-se na **Figura 58**, a canalização que atravessa a Av. Alfredo J. Scopel, localizada um pouco a frente da Cooperativa Itaipu, parcialmente entupida devido acúmulo de sedimentos.

Figura 58. Manilhas parcialmente entupidas pelo acúmulo de sedimentos. 33 (420)

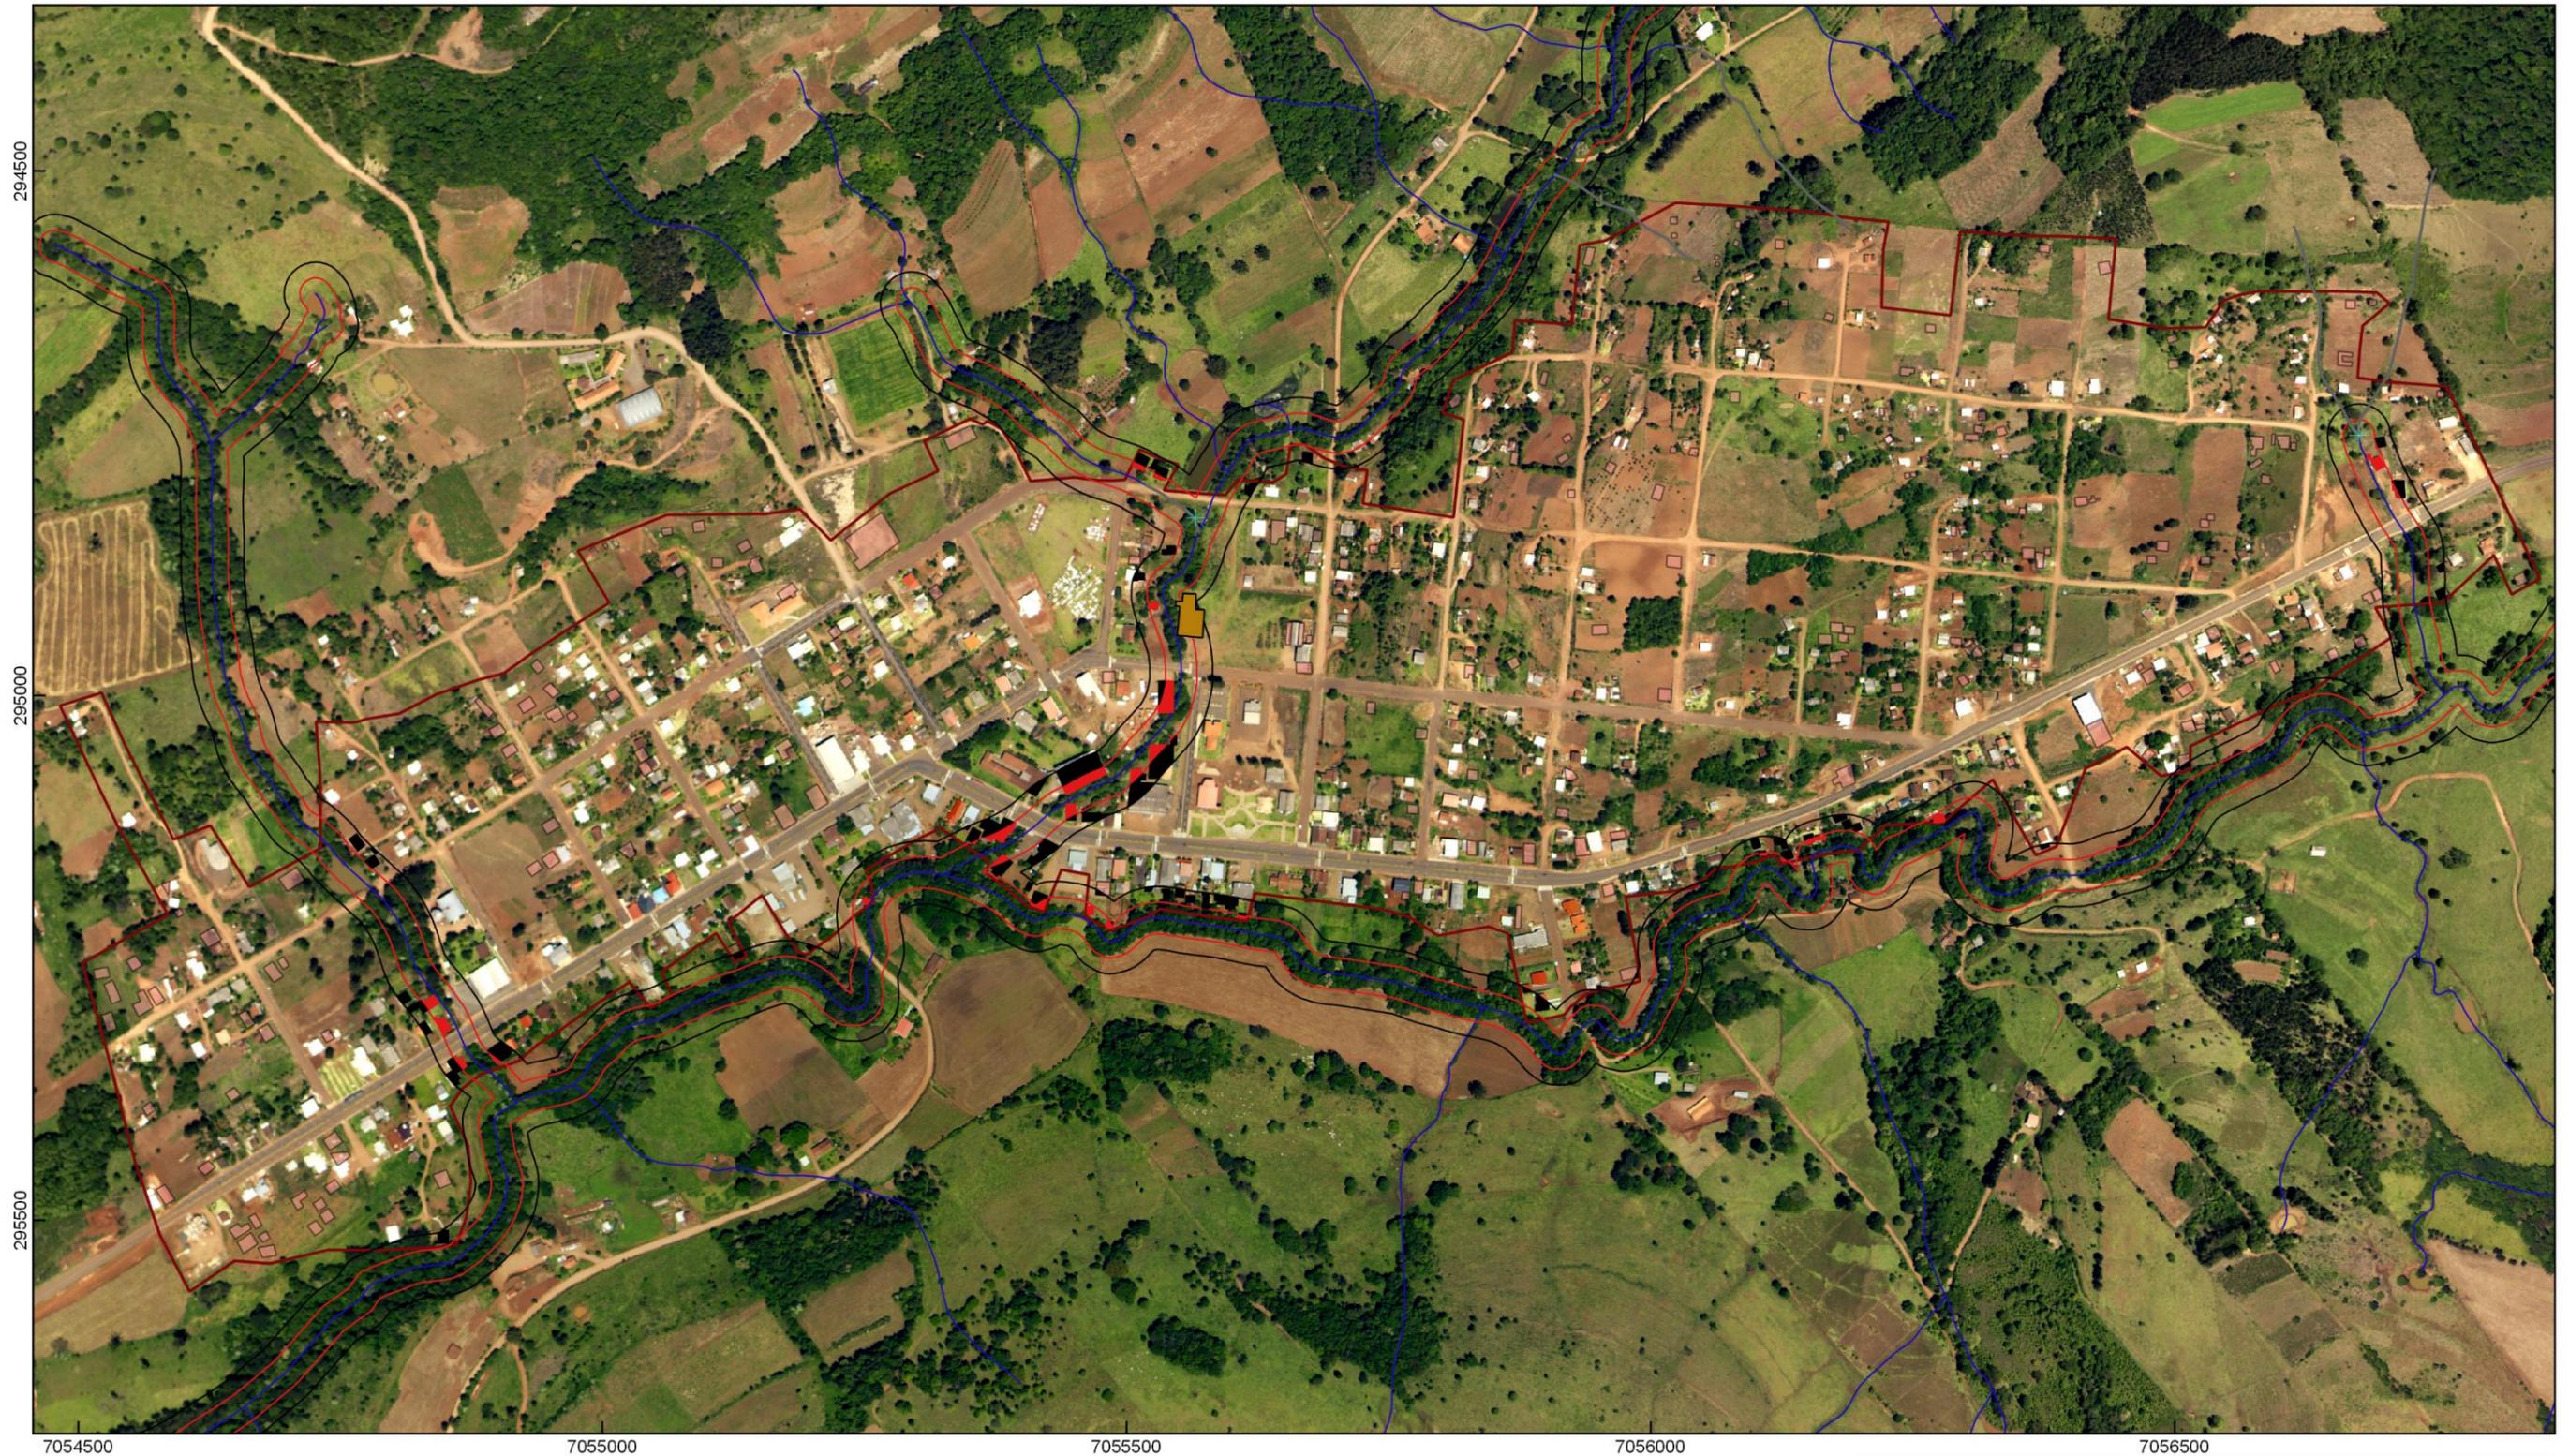
Somando-se estes fatores foram então identificadas edificações que estão presentes até 15 metros da margem e entre 15 e 30 metros dos 4 mananciais superficiais presentes na área urbana consolidada de Saltinho (**Figura 59**).

Figura 59. Vista geral das edificações em conflito com as áreas de preservação permanente de 15 e 30 metros na Cidade de Saltinho, Santa Catarina.

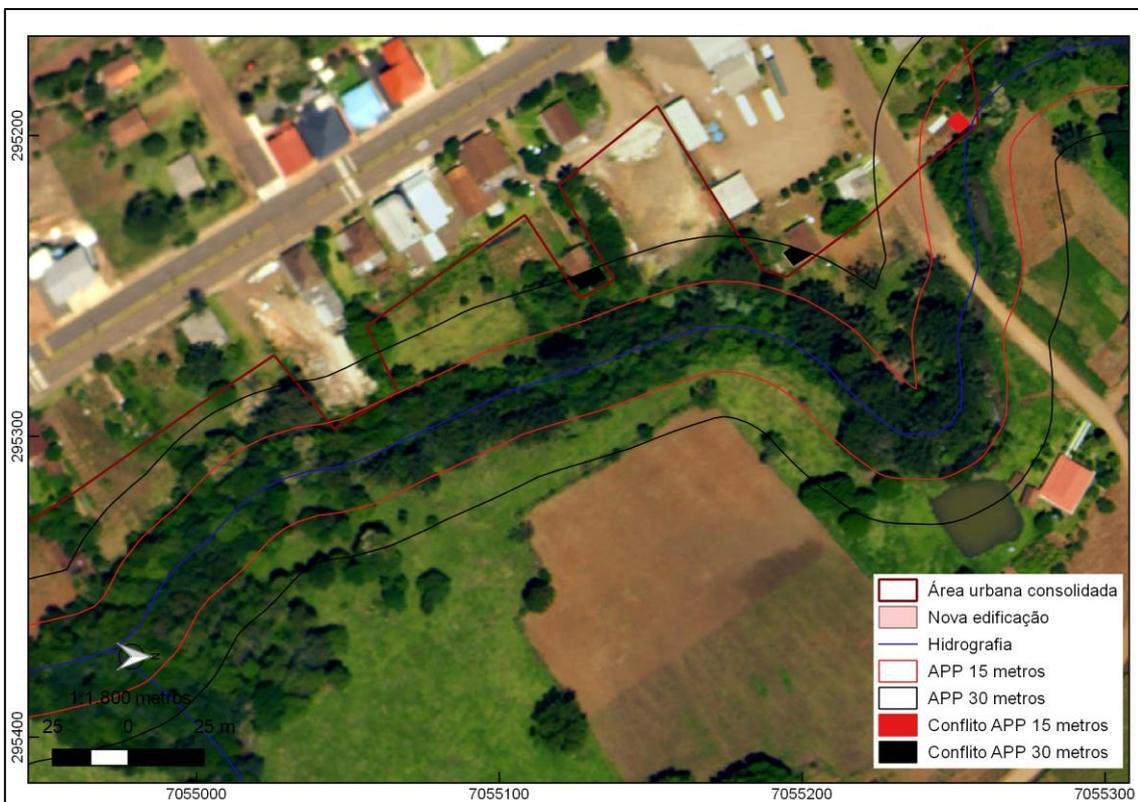
Figura 64. Edificações em conflito com a área de preservação permanente próximas às Ruas Hirma Pfeifer e Adão Pereira Barros e a Avenida Alfredo J. Scopel na Cidade de Saltinho - Santa Catarina.

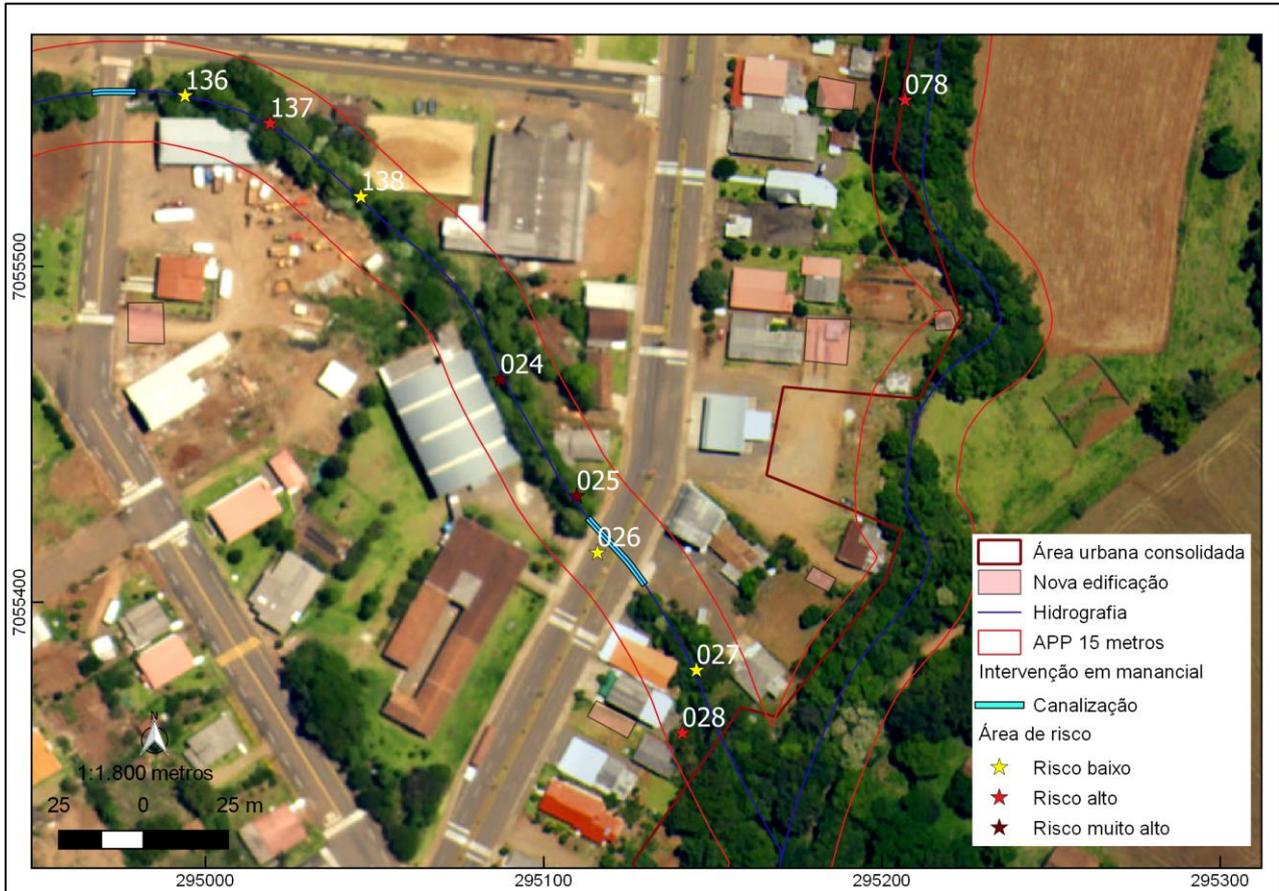
Figura 66. Área de risco identificadas próximas ao Colégio Estadual, com ênfase para a área de inundação e alagamento (Pontos 24 e 25) que afeta a Escola Estadual Urbana Emília Boos Laus Schmidt em Saltinho, Santa Catarina.

A região em questão contempla edificações a menos de 10 metros do curso hídrico, com áreas impermeabilizadas, áreas sem vegetação, solo selado e área de preservação permanente degradada. Devido a esses fatores, o tempo para alcançar a vazão máxima do Rio Saltinho e do Rio Urutal foi reduzido, bem como o volume de água escoada aumentou. Além disso, como naturalmente o Rio Saltinho consegue escoar um maior volume de água devido ao tamanho da sua calha de drenagem, forma-se um diferencial hidráulico no encontro dos dois cursos hídricos, o que acaba por criar uma barreira e represar o Rio Urutau durante o período de cheia do Rio Saltinho. Todos esses pontos auxiliam na contextualização da problemática enfrentada na região do Colégio Estadual.

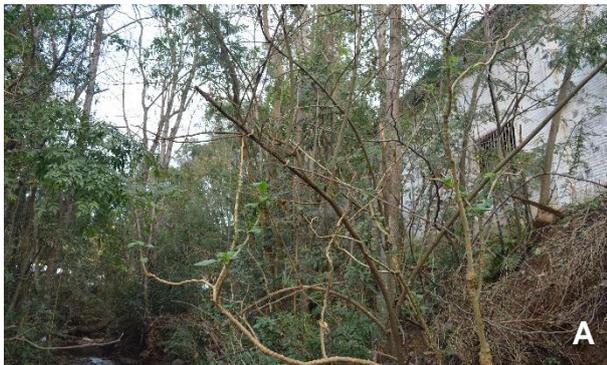
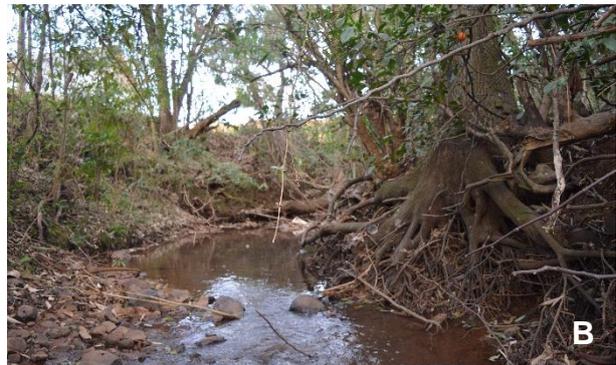
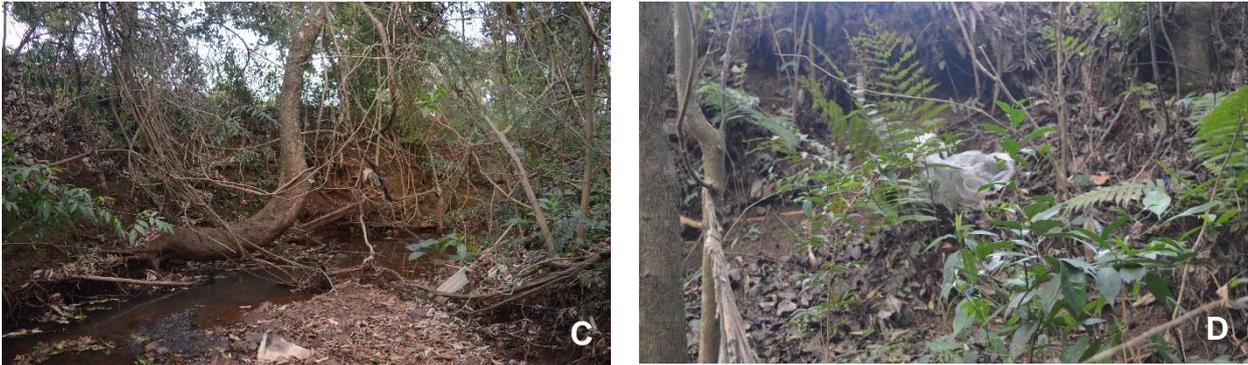
A **Figura 68** exibe imagens que caracterizam o local do Ponto 136 da **Figura 66**. A edificação em questão na imagem A se encontra a 6 metros da margem do curso hídrico. Já pelas imagens B, C e D pode-se visualizar a degradação da área de preservação permanente bem como a presença de resíduos lançados indevidamente (imagem D).

Figura 68. Caracterização do Ponto 136 da **Figura 66**.

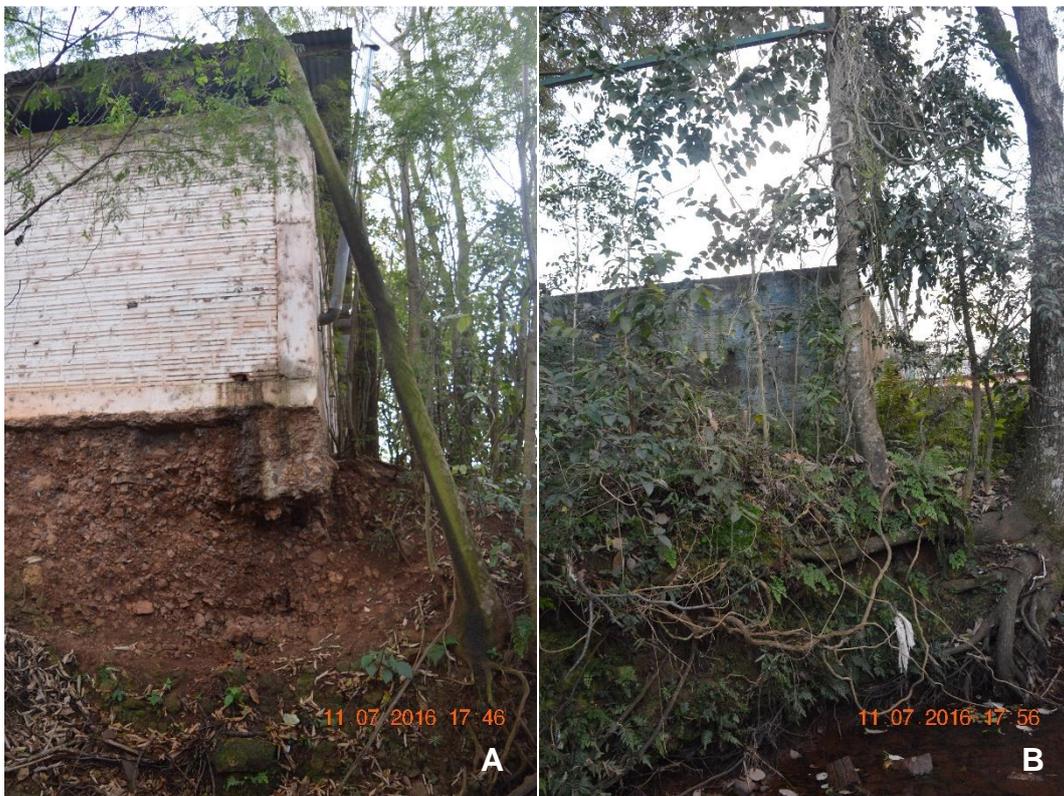
Em relação aos Pontos 137 e 138, estes foram classificados como de alto risco e baixo risco, respectivamente. As imagens dos locais estão apresentadas na **Figura 69**.

Figura 69. **A** - Imagem de caracterização do Ponto 137 da **Figura 66**. **B** – Imagem de caracterização do Ponto 138 da **Figura 66**

O Ponto 137 indica a mesma construção do Ponto 136, porém exibe o risco que a estrutura da edificação sofre com o desgaste fluvial e a erosão da margem, estando a 1,5 metros de distância da margem do manancial. Notou-se no local também o despejo de efluente no curso hídrico. Quanto ao Ponto 138, o mesmo indica a quadra de areia utilizada para práticas esportivas. A mesma também se encontra a 1,5 metros do manancial e sua estrutura sofre o risco de ser afetada pelo Rio.

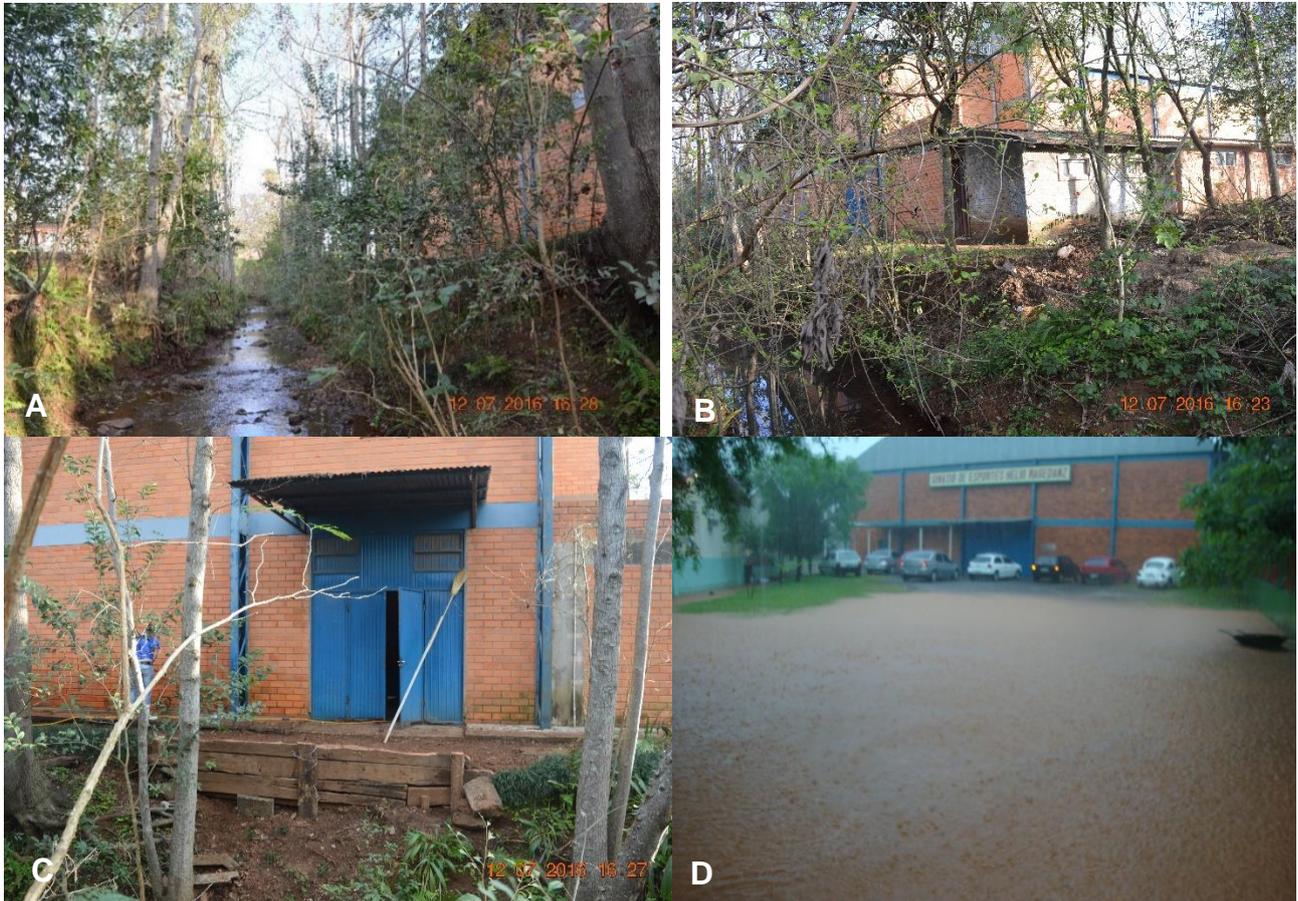
Seguindo pelo Rio, alguns metros em frente, encontra-se o Salão de Esportes e Salão Comunitário, Ponto 024 e 025 (**Figura 70**). O Ponto 024 remete à parte lateral da edificação e o Ponto 025 às proximidades da Escola Estadual Urbana Emília Boos Laus Schmidt.

Figura 70. A, B e C - Salão Comunitário e ginásio de esportes ao lado da Escola Estadual Urbana Emília Boos Laus Schmidt situado às margens do Rio Urutau (Ponto 024 da **Figura 66**). D – Frente do salão comunitário e ginásio de esportes num dia de evento de inundação do Rio Urutau (Ponto 024 da **Figura 66**).

As imagens A, B e C da **Figura 70** auxiliam na caracterização da parte da edificação que fica diretamente exposta ao manancial. Conforme constatações feitas em campo, a construção fica a 5 metros do início do curso hídrico, a área de preservação permanente estava degradada e próximo ao Ponto 025 foi diagnosticado o despejo de efluente doméstico na margem do Rio Urutau (**Figura 71**).

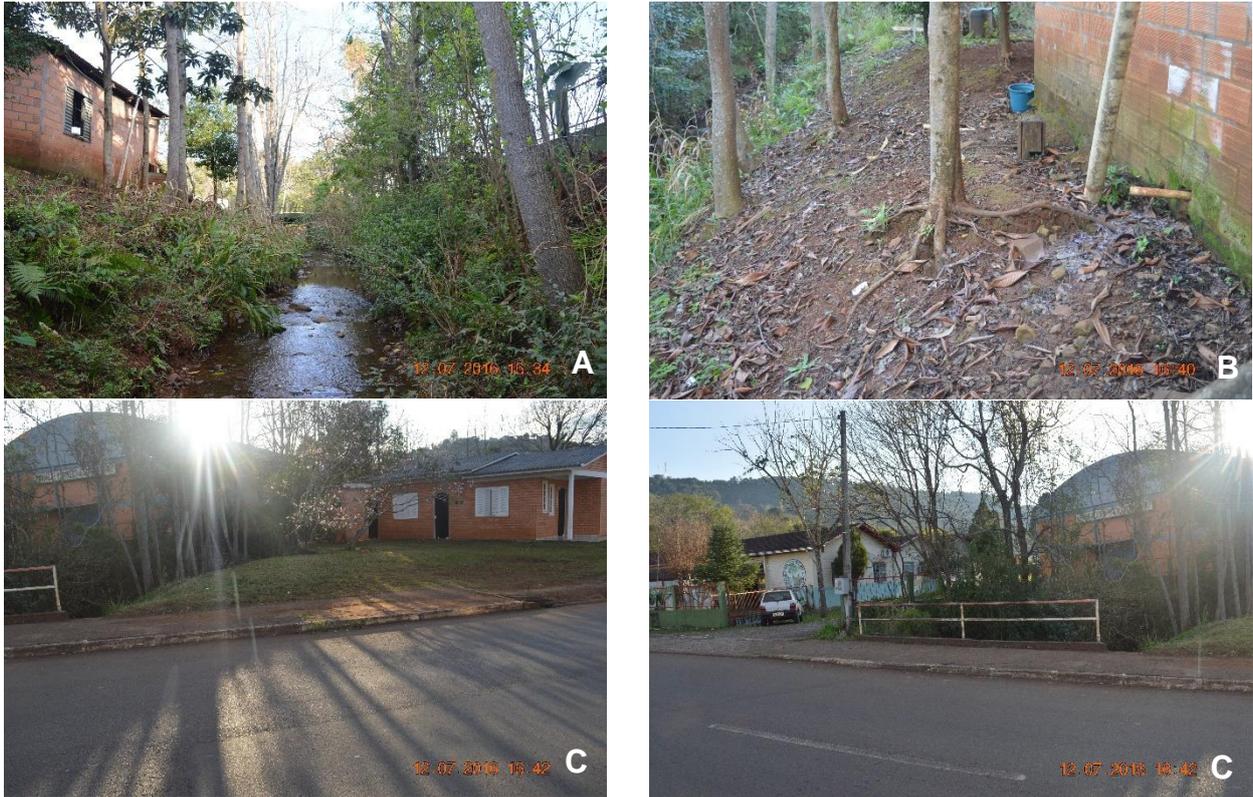
Figura 71. **A e B** – Registros nas proximidades do Ponto 025, onde há o despejo de efluente doméstico na margem do manancial. **C e D** – Imagens do Ponto 026 caracterizando as fachadas das edificações próximas ao Rio Urutal no cruzando com a Avenida Alfredo J. Scopel.

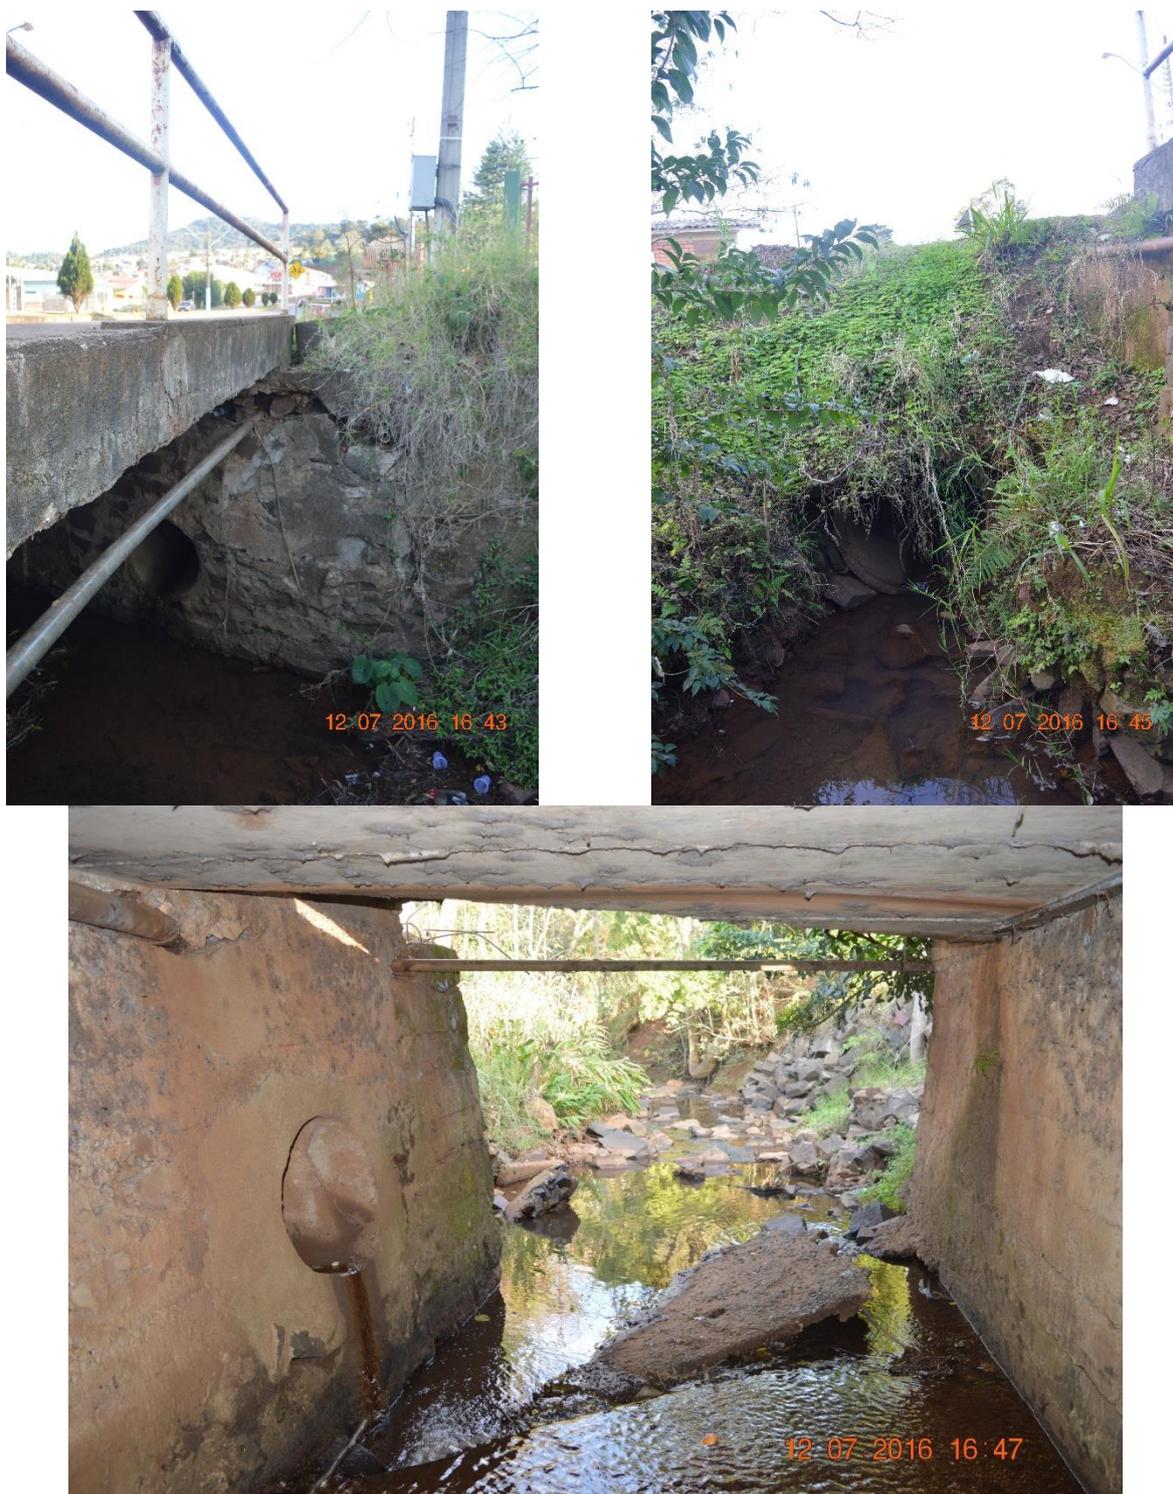
No Ponto 026, onde está a canalização feita para construção da Avenida Alfredo J. Scopel, existem 3 pontos de lançamento da drenagem pluvial, assim como pode ser visto na **Figura 72**. O resultado do volume de água pluvial drenado contribui para o volume concentrado no local pelo escoamento do Rio Urutal e demais contribuições.

Figura 72. Pontos de lançamento de drenagem pluvial na canalização do Rio Urutau (Ponto 026).

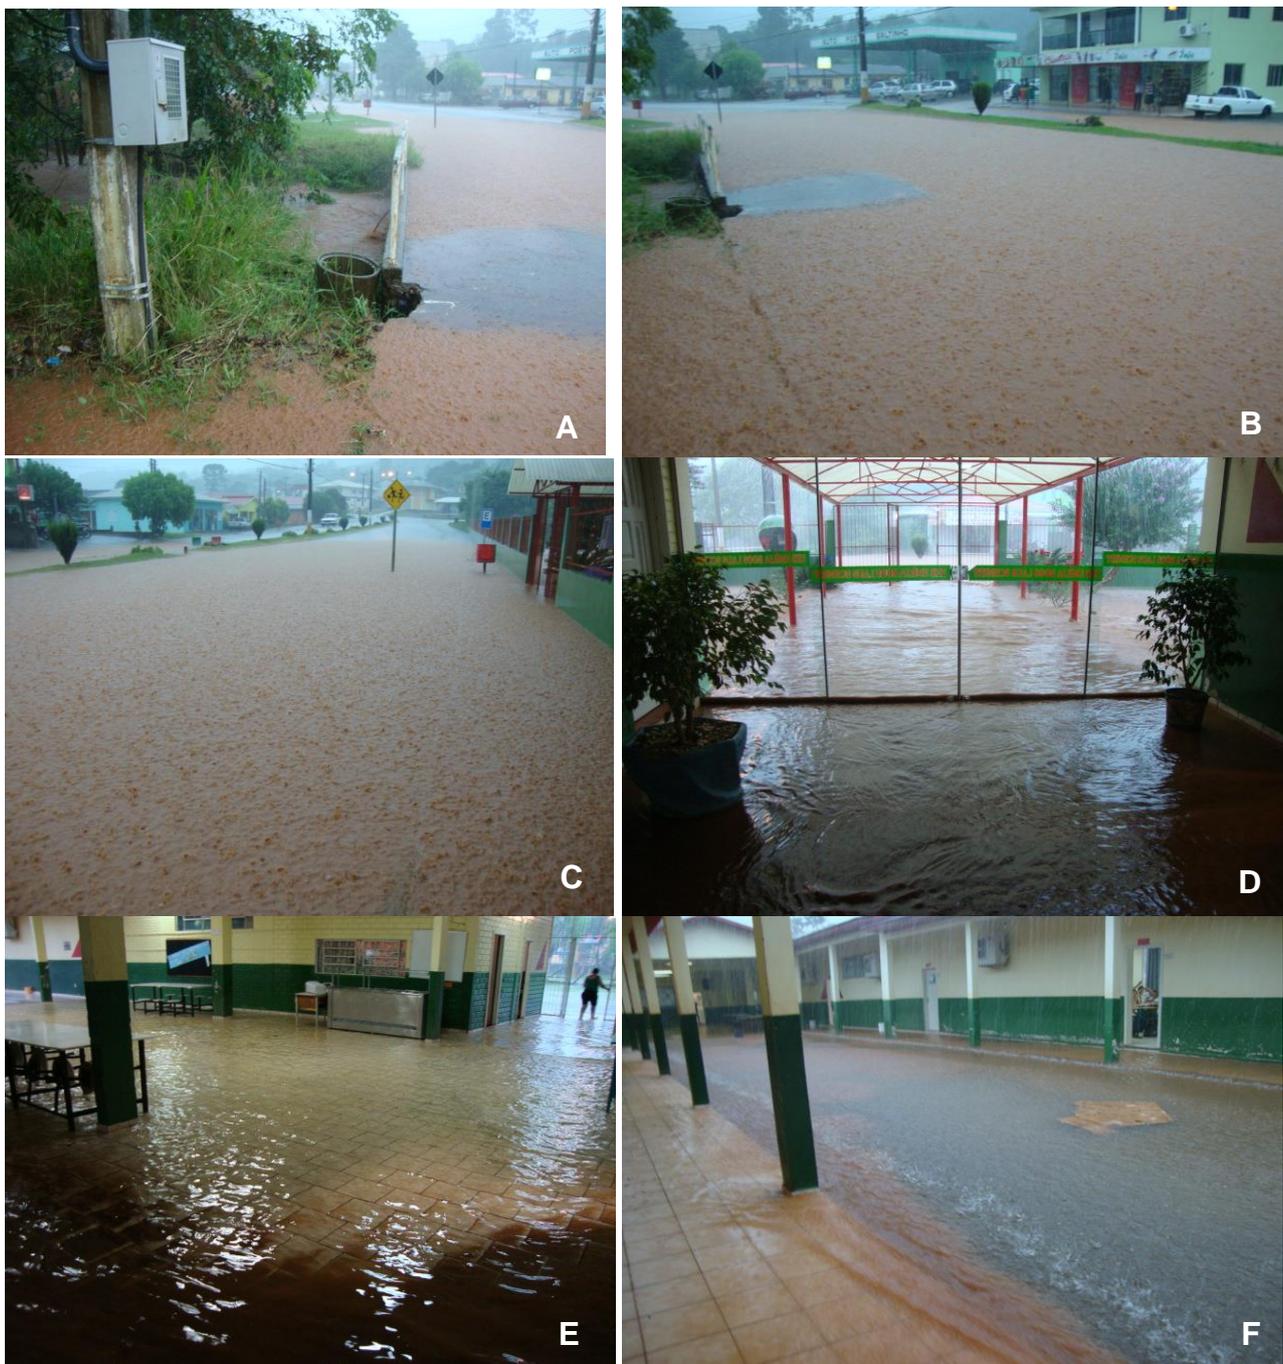
Todo o exposto acima auxilia na compreensão da problemática de inundação e alagamento enfrentada pela população ao redor, envolvendo área de comércio, serviços, esportes e ensino (**Figura 74**).

Figura 74. A, B e C - Evento de inundação do Rio Urutau atingindo as edificações às margens, como a Escola Estadual Urbana Emília Boos Laus Schimdt na Avenida Alfredo J. Scopel. D, E e F – Interior da Escola Estadual Urbana Emília Boos Laus Schimdt que sofreu com o evento de inundação do Rio Urutau.

Além dos danos materiais que são causados pelo evento exibido na **Figura 74**, tem-se os danos sociais com a população do entorno, incluindo as crianças e adolescentes que estão na Escola Estadual, como a possibilidade de transmissão de doenças pela água, interrupção de aulas, baixa no comércio e desvalorização imobiliária.
