DIAGNÓSTICO SOCIOAMBIENTAL
MUNICÍPIO DE SALTINHO
2016

DIAGNÓSTICO SOCIOAMBIENTAL

MUNICÍPIO DE SALTINHO – SANTA CATARINA

BIOLOGIC SERVIÇOS AMBIENTAIS

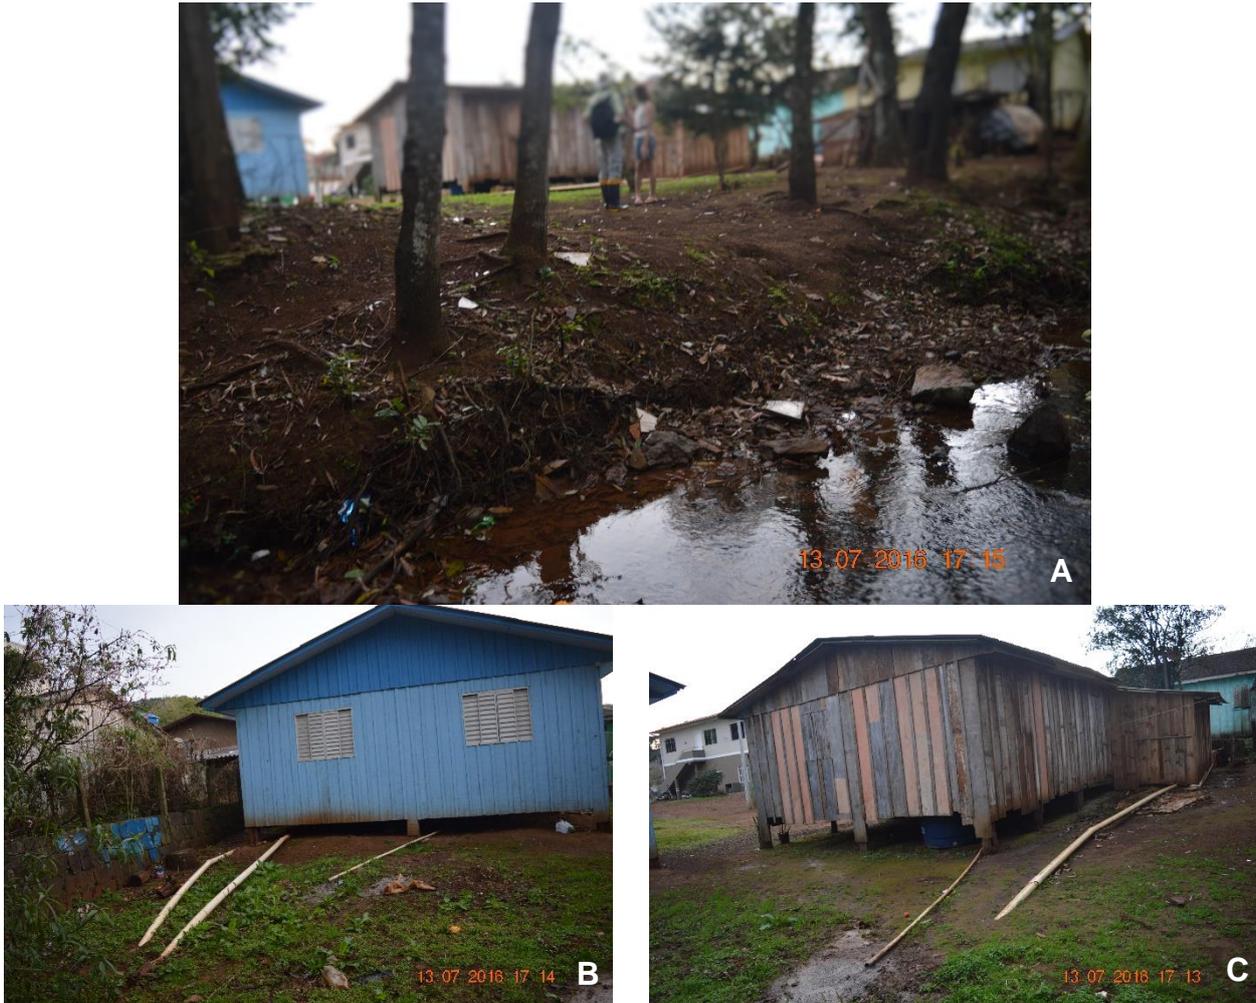
Ainda na **Figura 66**, o Ponto 078 também apresenta um local onde ocorre evento de inundação. A **Figura 75** exhibe imagens da região.

Figura 75. Área de risco localizada no Ponto 078 da **Figura 66.**

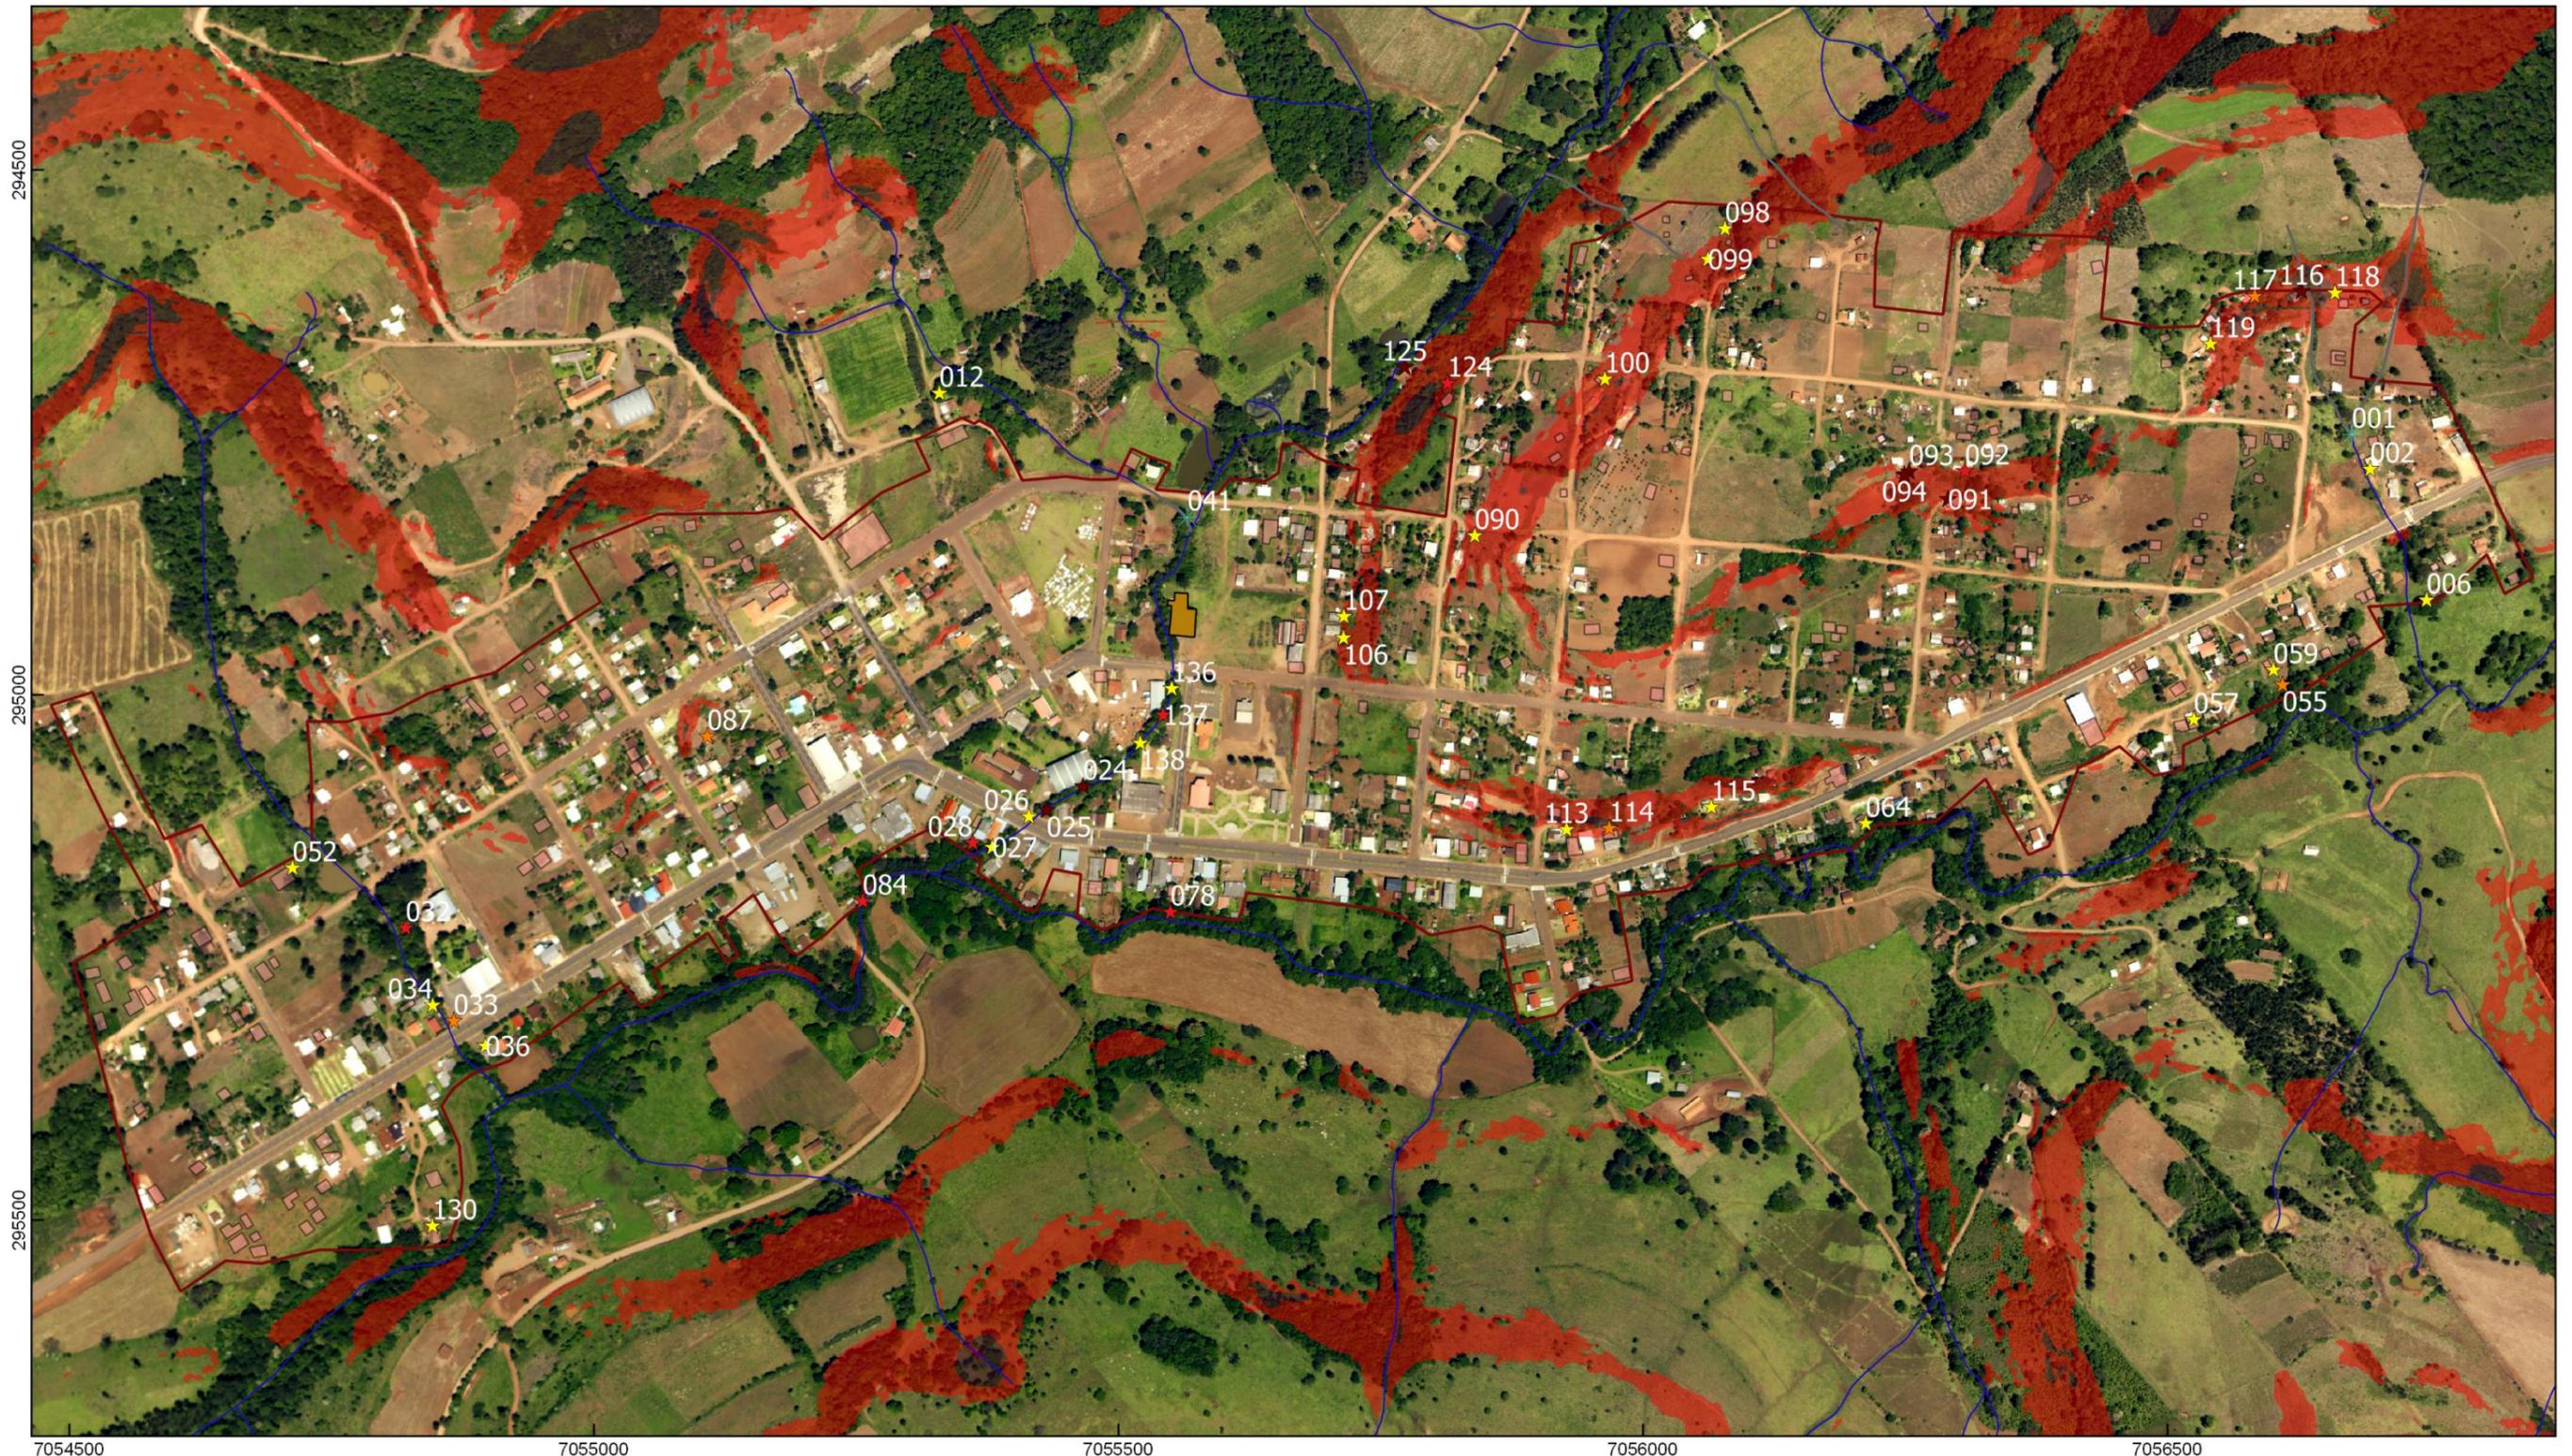
Em resumo, foram diagnosticadas 42 áreas de risco, as quais estão distribuídas, principalmente, ao longo dos cursos hídricos e nas áreas de declividade acentuada (**Figura 76**). Essas áreas foram classificadas em quatro categorias, sendo:

- **Médio/Manter local em observação** (laranja): 5 áreas identificadas, e
- **Baixo/Manter local em observação** (amarelo): 23 áreas identificadas.

Figura 76. Áreas de risco na área urbana consolidada de Saltinho, Santa Catarina.

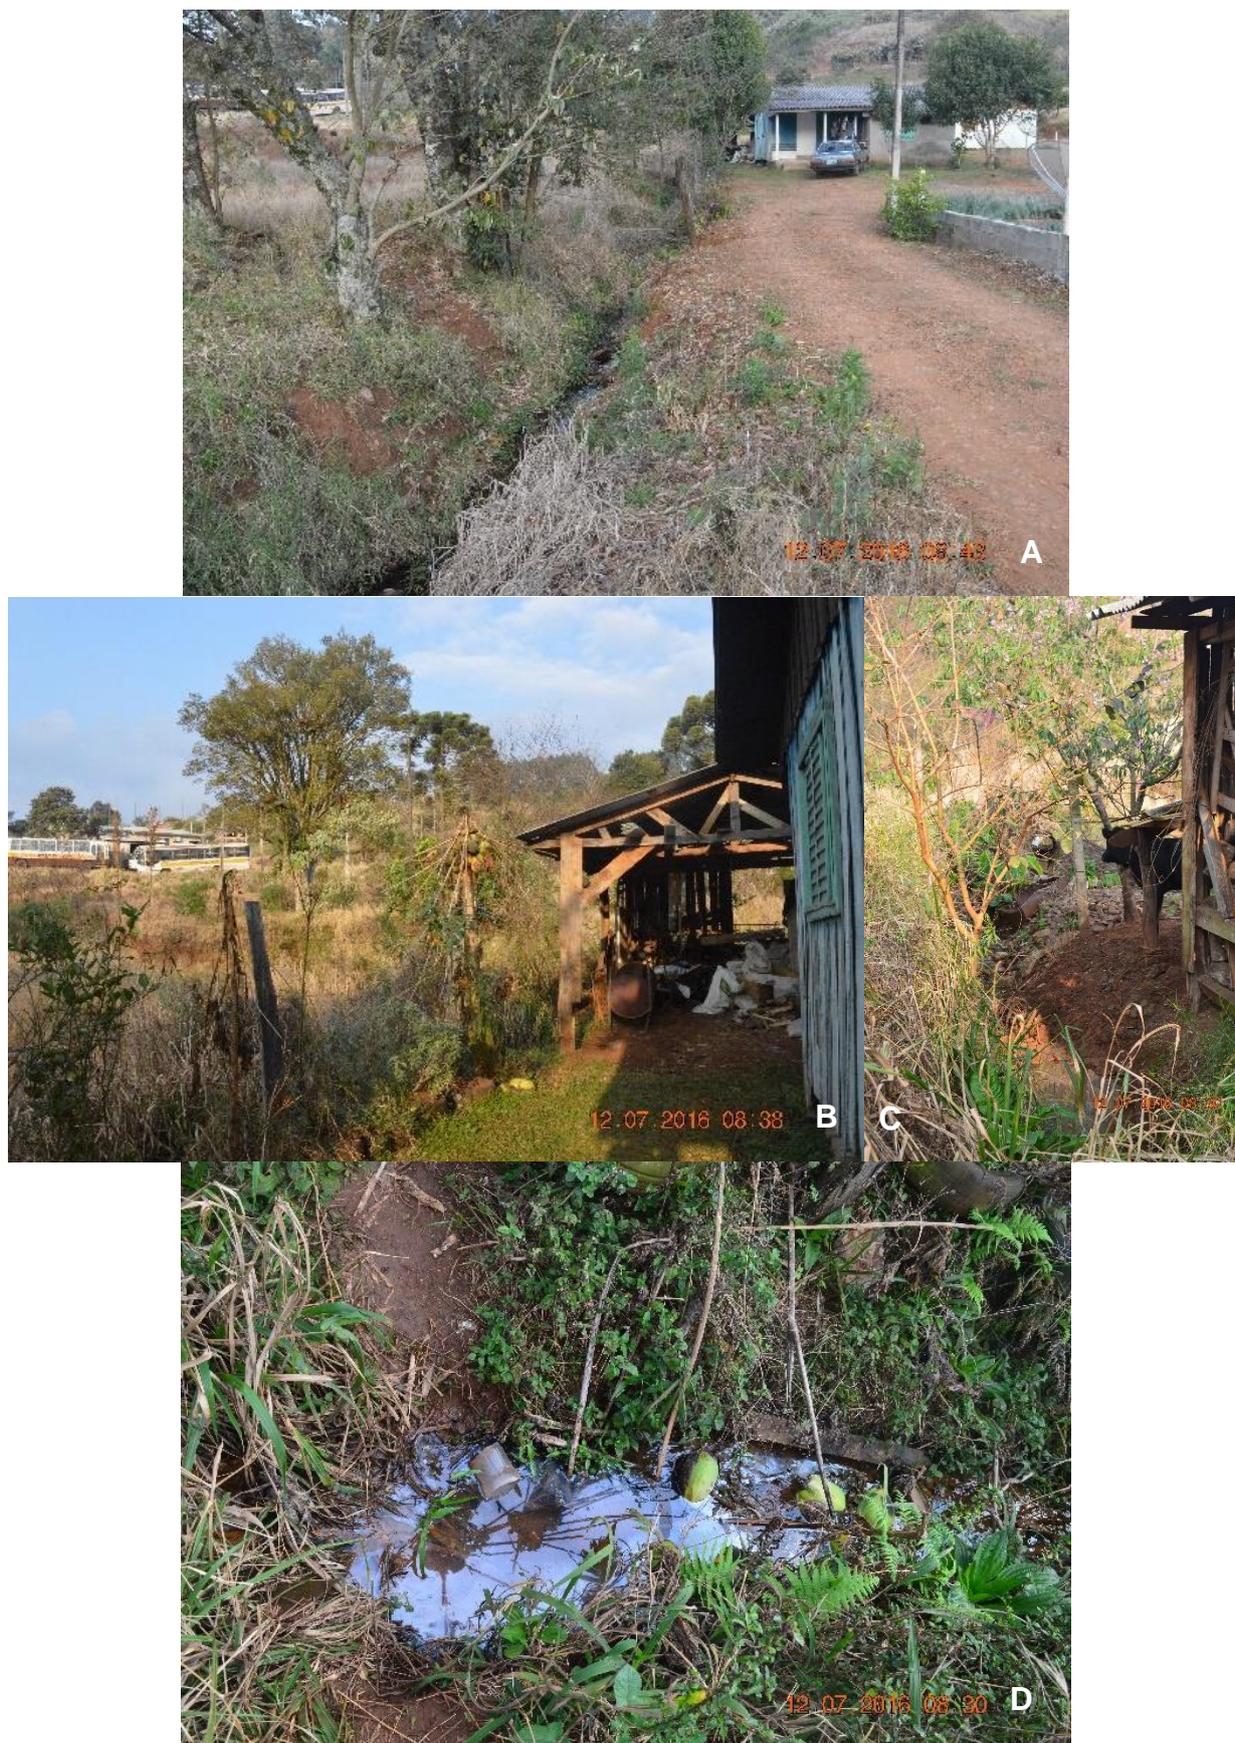
O Ponto 002 (**Figura 77**) consiste em uma edificação localizada às margens de uma sanga, sem nome, na entrada norte da Cidade. As imagens do local estão organizadas na **Figura 78**. A edificação, de constituição mista, localiza-se a poucos metros do curso hídrico e possui também uma área com criação de animais, o que pode causar contaminação do manancial pelos dejetos lançados.

Figura 78. Imagens de caracterização do Ponto 002, **Figura 77.**

A existência desse risco de contaminação para o manancial se dá também pela degradação quando do lançamento de resíduos e resto de alimentos em seu curso. Além disso, percebe-se que a área de preservação permanente está degradada, influenciando no processo de assoreamento e contaminação do curso hídrico. Ou seja, os riscos atribuídos a teste ponto estão vinculados tanto a edificação, com um possível processo de inundação, como também à contaminação do manancial, independentemente de seu porte.

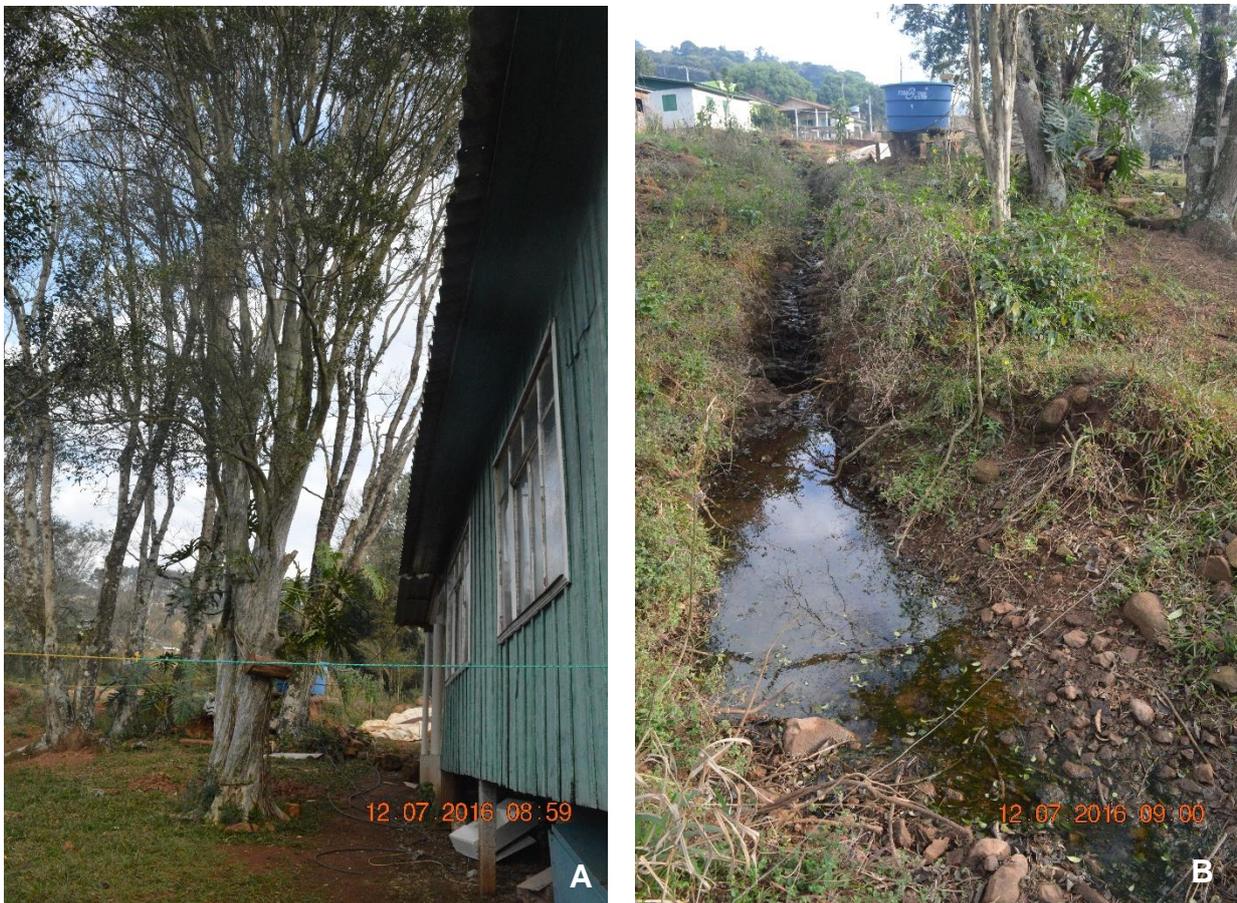
A **Figura 79** exhibe o local do Ponto 006 e o contexto dessa área é semelhante ao anterior. A edificação, também de constituição mista, localiza-se próximo ao manancial, mesma sanga do ponto anterior, porém à jusante daquele ponto. De acordo com relato dos moradores, até o momento da visita não ocorreu evento de inundação, apenas a cheia do rio - preenchimento da calha de drenagem.

Figura 79. Imagens de caracterização do Ponto 006, **Figura 77.**

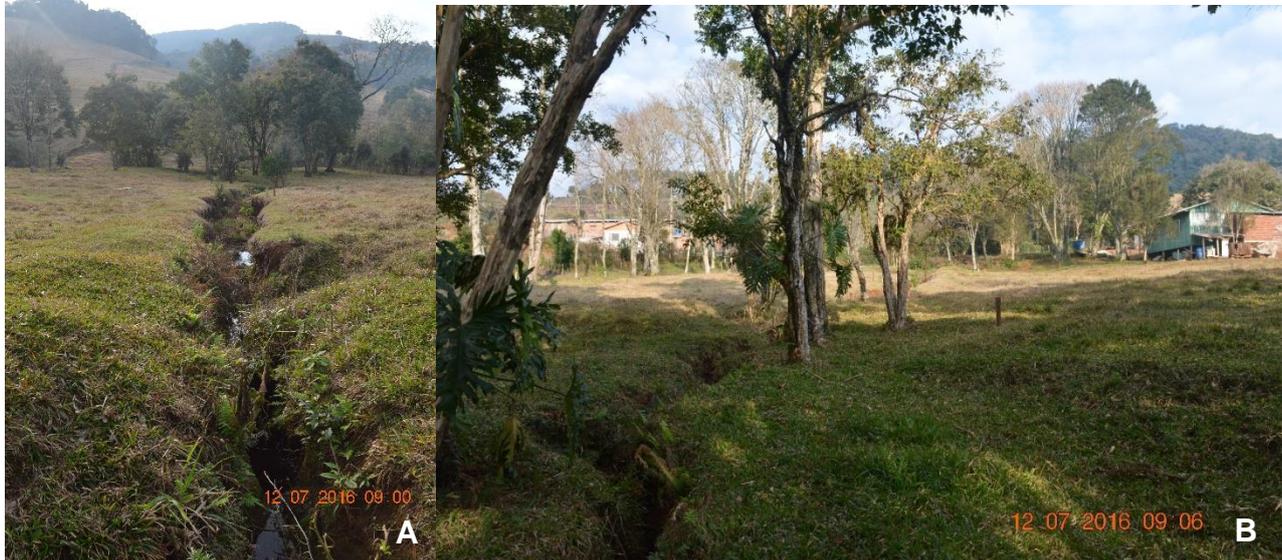
À jusante do Ponto 006, na continuidade da sanga até a confluência com o Rio Saltinho, foi diagnosticado a degradação da área de preservação permanente, bem como a existência de processos de erosão na calha do curso hídrico (**Figura 80**).

Figura 80. Destaque para a área de preservação permanente degradada ao longo da sanga à jusante do Ponto 006, **Figura 77**.

A atual configuração da área de entorno da sanga, com vegetação rasteira em grama, auxilia na contenção do solo, contudo não é capaz de impedir os eventos de erosão fluvial e pluvial, justamente por não haver barreiras suficientes para reduzir a velocidade da água, bem como auxiliar na infiltração dessa água no solo, papéis também exercidos pelos troncos e sistema radicular da vegetação arbórea e arbustiva.

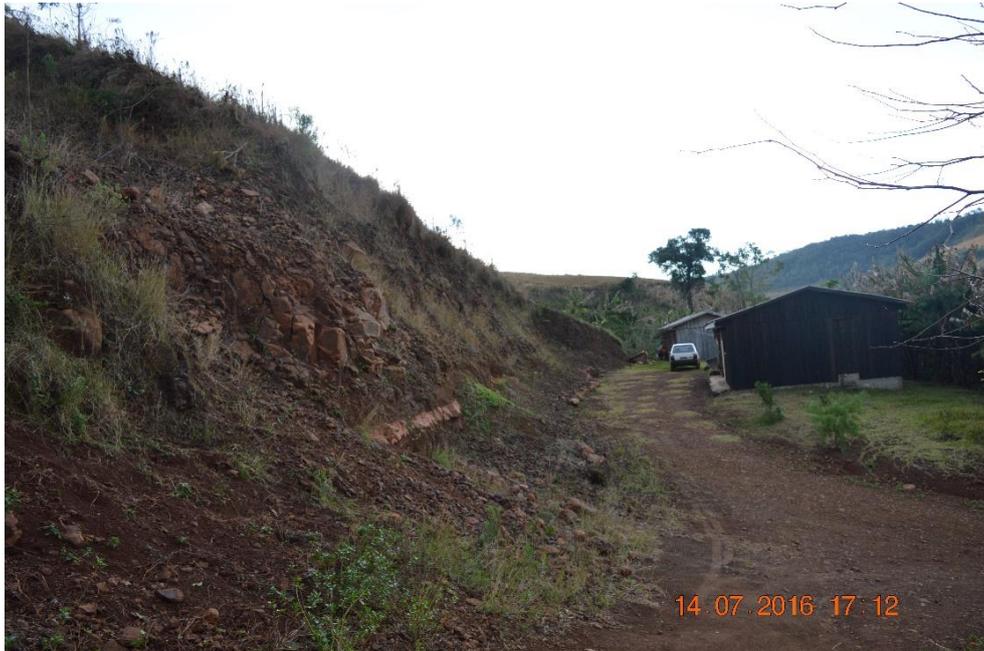
Na porção leste das áreas de risco apresentadas na **Figura 77** é encontrada uma região que possui declividades acima de 20% e 30%, onde foram identificadas 4 áreas de risco. A **Figura 81** apresenta o local do Ponto 118, onde foram instaladas edificações após o corte na vertente.

Figura 81. Edificações localizadas em região de alto declive (Ponto 118, **Figura 77**).

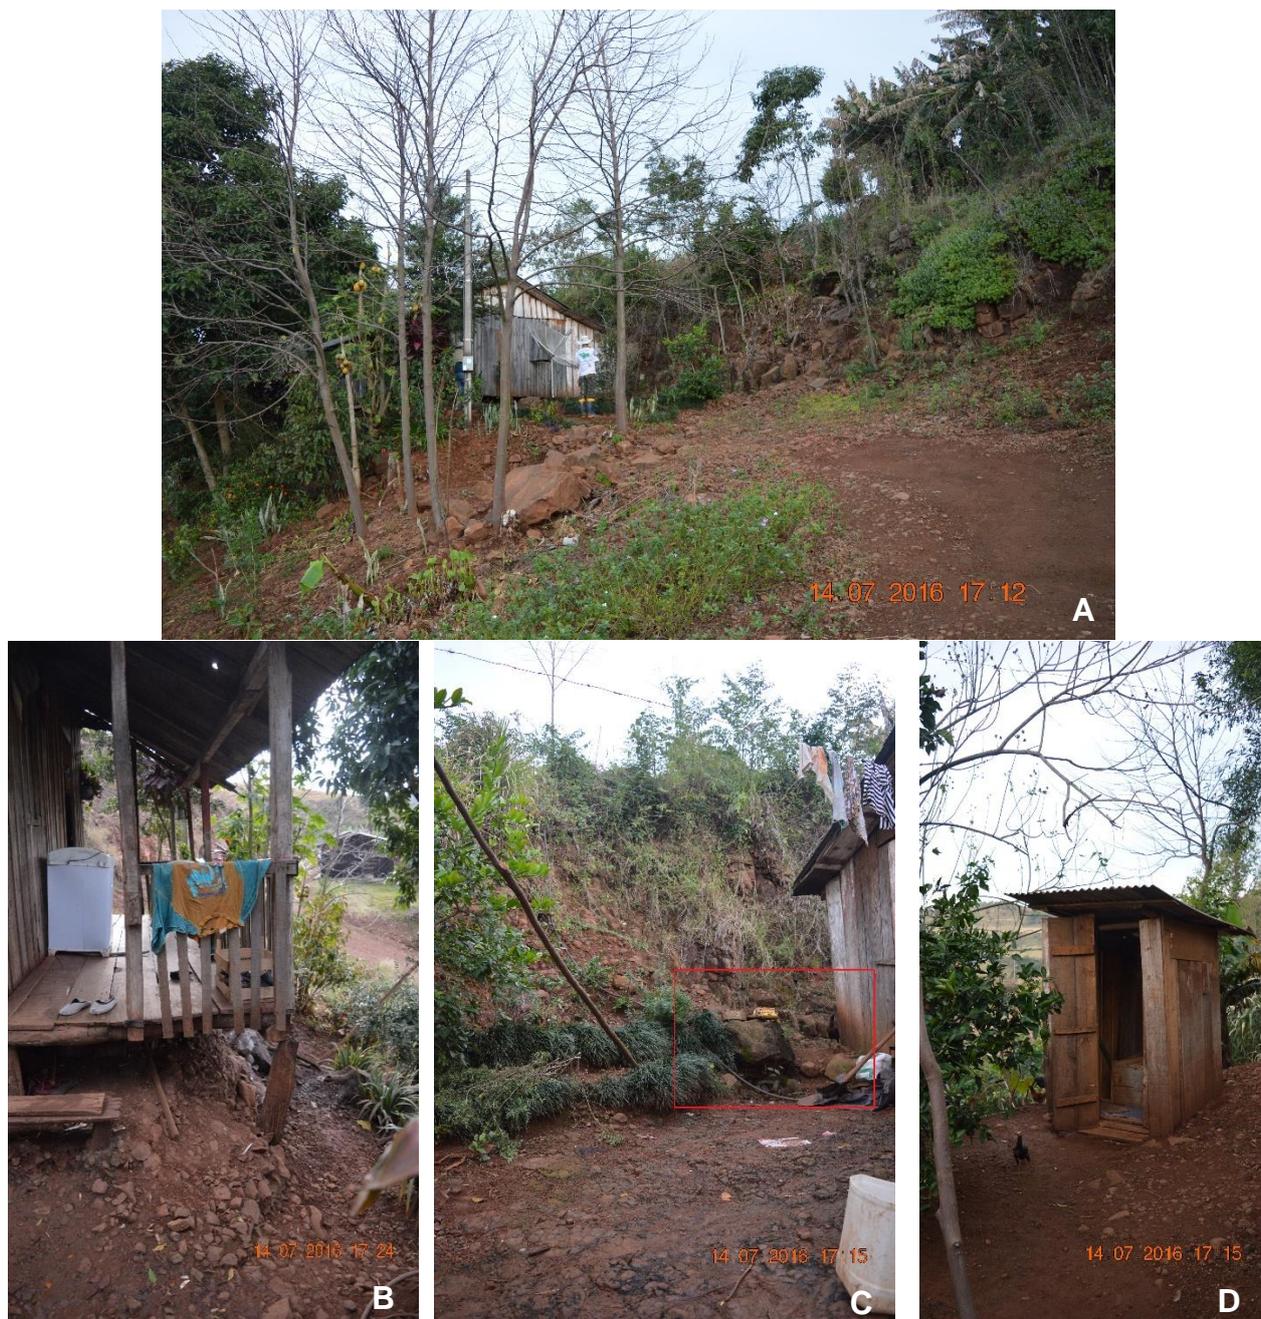
A edificação presente na **Figura 82** se encontra em área de risco classificada com grau de risco muito alto/providência imediata. Essa classificação advém do conjunto de fatores encontrados no local onde residem 6 moradores, sendo 3 crianças, como a declividade, a tipologia da edificação, os eventos já ocorridos e o saneamento básico da moradia.

Figura 82. Edificação em área de risco localizada no cruzamento da Rua Arthur Balz e Rua Lindolfo Schwartz (Ponto 116, **Figura 77**).

A moradia em madeira localiza-se numa área de corte de vertente e, conforme diagnóstico em campo, o talude possui pouca vegetação rasteira, porém sem demais práticas de conservação do solo. De acordo com o mapa de declividade (**Figura 76**), o local possui declividade de até 33%, sendo então não recomendada a sua ocupação sem antes realizar as medidas necessárias para garantir a segurança da população envolvida.

No destaque em vermelho na imagem C da **Figura 82** nota-se fragmentos de rochas, os quais, segundo relato da moradora, rolaram do barranco e caíram próximo ao antigo

Adicionado a estes fatores, estão a precariedade da moradia, ilustrada pela estrutura de sustentação da casa apresentada na imagem B, e a falta de estrutura básica de saneamento adequada, ilustrada na imagem D com a latrina.

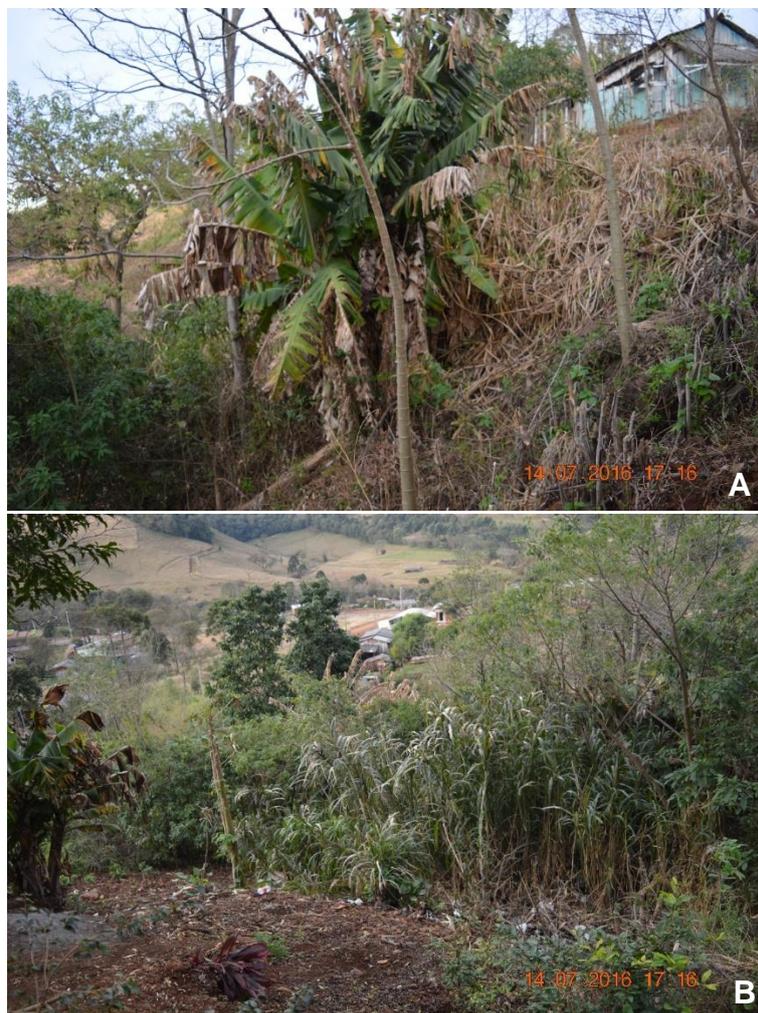
Próxima a essa edificação, existe outra moradia situada em área de risco. Neste caso, o risco se apresenta como médio/manter local em observação, visto que a edificação está à margem de uma área de acentuado declive, acima de 30%. A **Figura 83** exhibe imagens do local.

Figura 83. Área de risco localizada próxima a área de declive acima de 30% (Ponto 117, **Figura 77**).

Atenta-se que a cobertura vegetal, embora de menor porte, auxilia no processo de estabilização da vertente e reduz as possibilidades de ocorrer eventos de deslizamento de terra, por exemplo. Já o cultivo de bananas (imagem A) não é recomendado em terrenos declivosos, visto seu alto peso e pequeno sistema radicular facilita o tombamento dos

indivíduos e pode causar danos à edificações e moradores, não sendo o caso nesta situação.

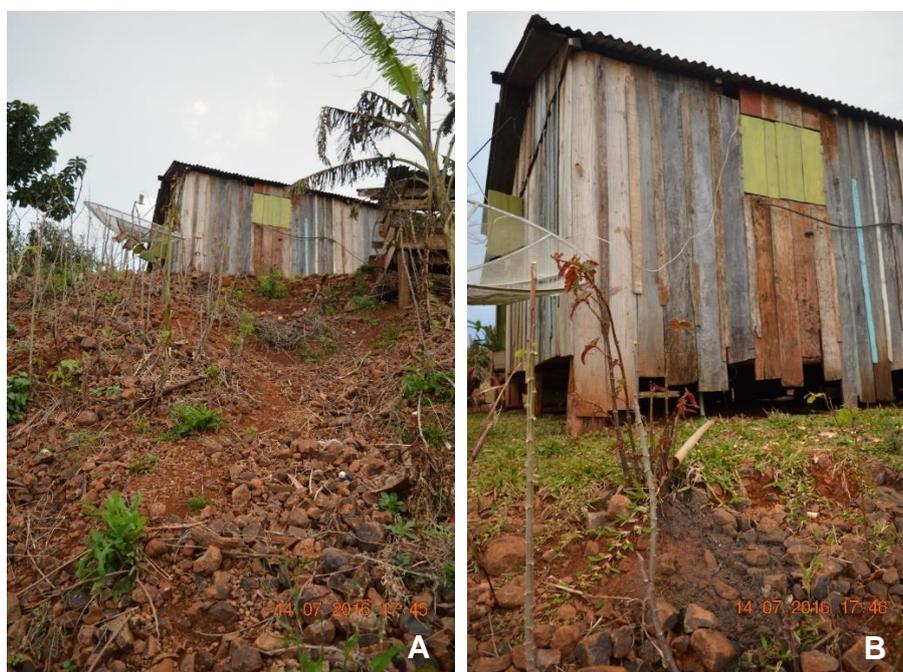
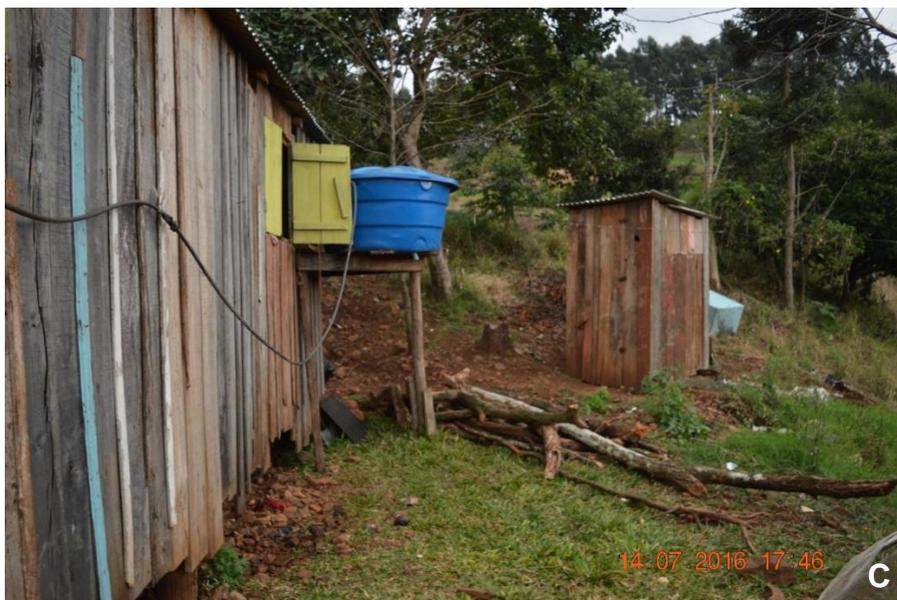
A **Figura 84** traz imagens referente a edificação classificada como em área de risco baixo/manter local em observação. A edificação, em madeira, não possui a estrutura de saneamento adequada no que remete ao esgotamento sanitário e à drenagem pluvial. Percebe-se na imagem B o lançamento a céu aberto de efluente doméstico e na imagem C a presença de latrina, sanitário rústico não anexo à moradia, onde o esgoto é conduzido direto para uma fossa negra. Além desses fatores, tem-se também a inexistência de estruturas e/ou práticas de condução e retenção de água pluvial, o que facilita os processos de erosão no local.

Figura 84. Edificação em área de risco do Ponto 119, **Figura 77.**

A moradia (**Figura 84**) está localizada no topo da vertente, a 2,5 metros do início do declive, o que acaba por criar o risco da queda de pessoas, bem como facilitar o processo de erosão e instabilidade do talude, visto que não há barreiras para reduzir a velocidade da água pluvial.

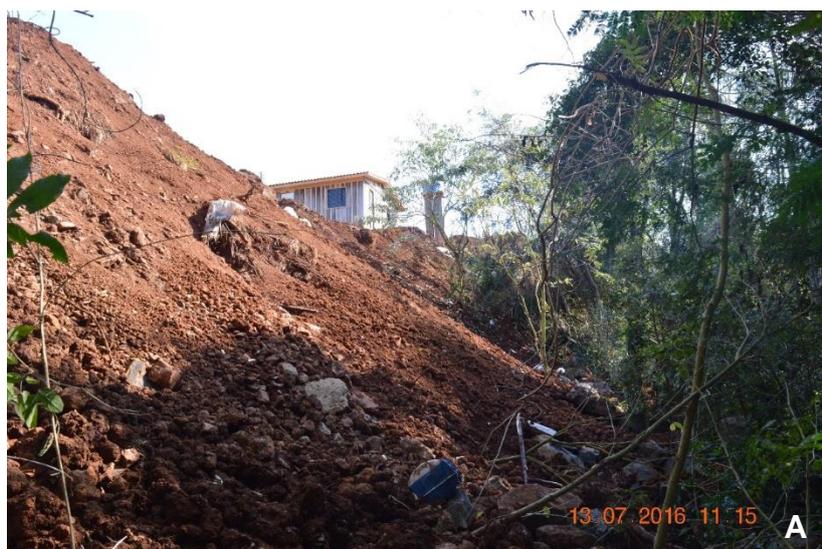
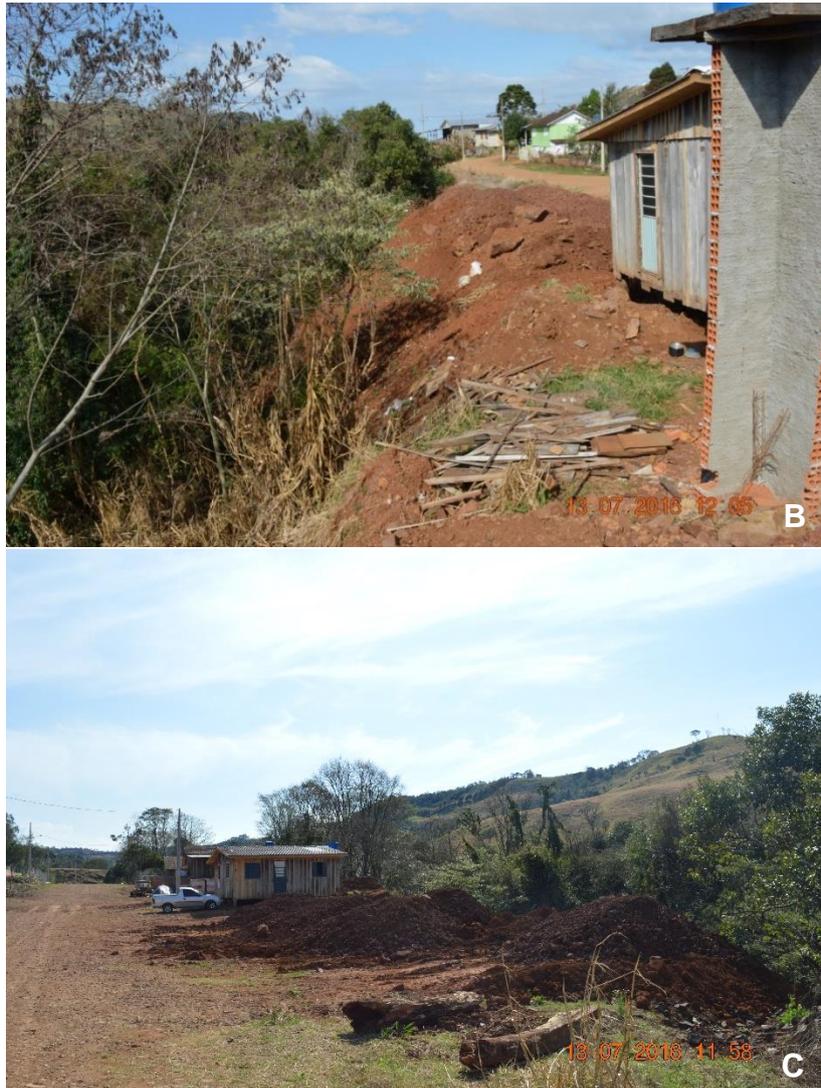
A **Figura 85** exhibe os pontos 055 e 059 da **Figura 77**. A área, localizada entre a Rua Amalia Xavier e o Rio Saltinho, é um local de aterro executado pela Prefeitura Municipal. Durante o diagnóstico em campo foi identificado resíduos de diversos tipos na parte inferior do aterro (imagem A), localizado próximo ao Rio.

Figura 85. Edificação construída em área de aterro às margens do Rio Saltinho.

O talude formado não possui prática de conservação do solo, o que coloca em risco sua estabilidade. A edificação se localiza a menos de 10 metros do início do declive e foi instalada no local a menos de 1 ano, de acordo com os moradores. As duas pessoas residentes estão sob o risco de desmoronamento do aterro e não usufruem de sistema de coleta e tratamento de esgoto adequado, fazendo o despejo em fossa.

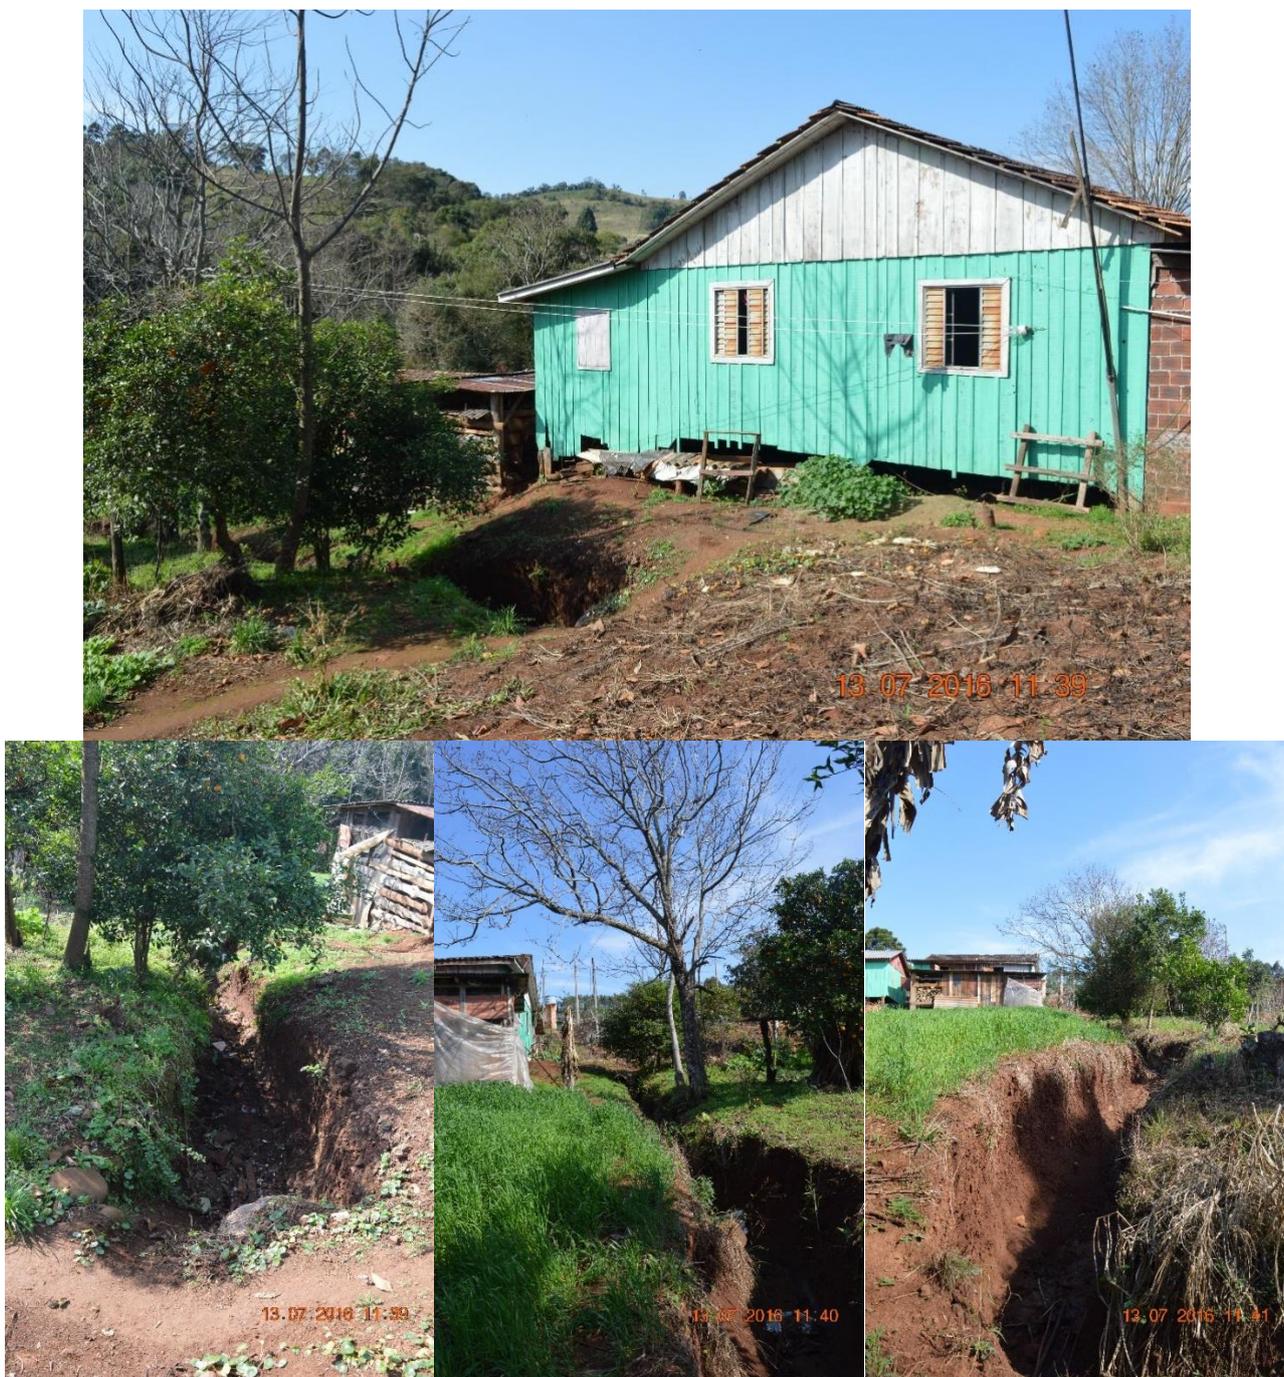
A área de risco apresentada na **Figura 86** possui uma edificação mista com 4 moradores, sendo duas crianças. A problemática do local envolve um ponto de lançamento de água pluvial a menos de 3 metros da lateral da moradia. Como não há estruturas de redução de velocidade de água no local, nem ao longo do trecho que formou até o Rio Saltinho, uma calha de erosão se formou e está degradando o ambiente em questão, bem como acelerando o carreamento de sedimentos, resíduos e vegetação até o Rio Saltinho.

Figura 86. Imagens do Ponto 057 da **Figura 77**, exibindo edificação próxima a um ponto de lançamento de água pluvial.

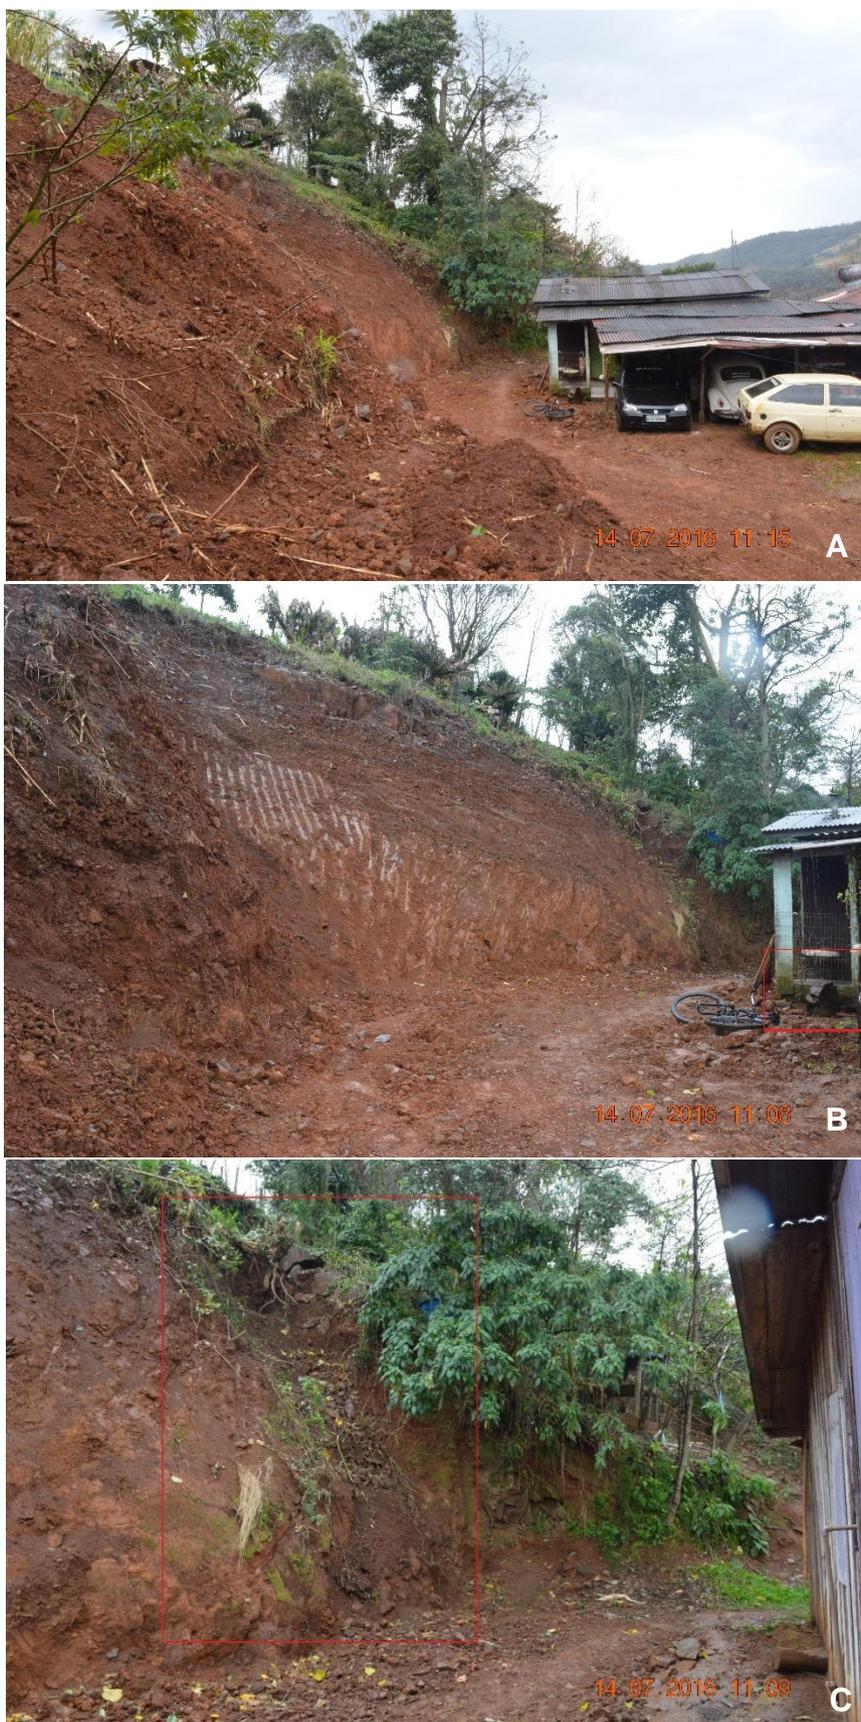
O local exposto na **Figura 88** exibe uma edificação construída na metade da vertente em uma região de declividades acima de 20%, onde foi necessário o corte no terreno para propiciar a construção da moradia.

Figura 88. Imagens do Ponto 91 da **Figura 87** exibindo a área classificada como de risco muito alto/providência imediata.

A imagem B (**Figura 88**) exibe as ranhuras no terreno feitas por máquinas da Prefeitura para retirada de volume de terra. De acordo com os moradores, o talude era mais próximo da casa e, a pedido destes, a Prefeitura realizou obra no local para reduzir a possibilidade de queda de material nas proximidades da casa. Atenta-se a região marcada em vermelho nesta imagem, onde aquele fragmento de rocha rolou do topo da vertente até à frente da residência, trazendo risco ao local. Na imagem C é possível ver um movimento de massa acontecendo, marcado pelo retângulo em vermelho.

Assim como ser visto nas imagens, não há vegetação no talude e a distância entre a edificação e o talude é pequena, cerca de 3,5 metros, conforme medições em campo. Sendo assim, o contexto do local coloca a edificação em risco, principalmente para seus moradores, sendo necessárias medidas imediatas para o local.

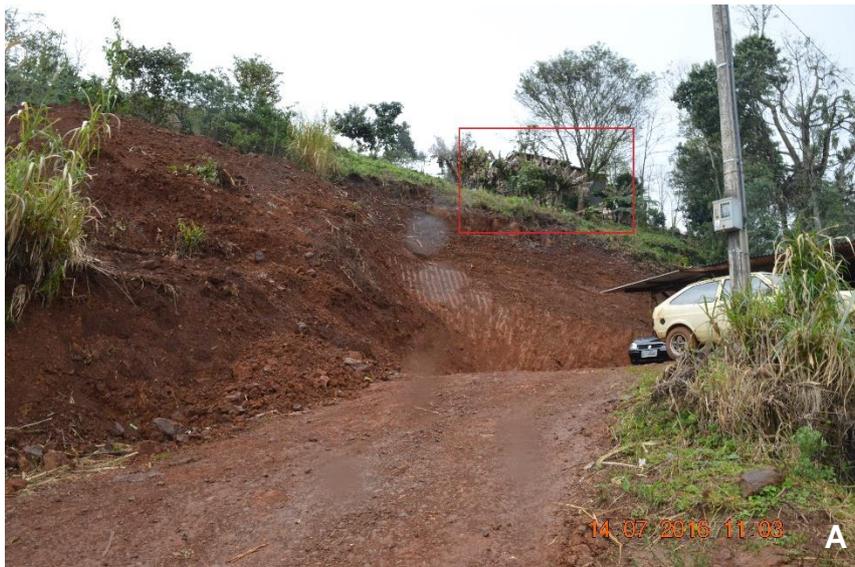
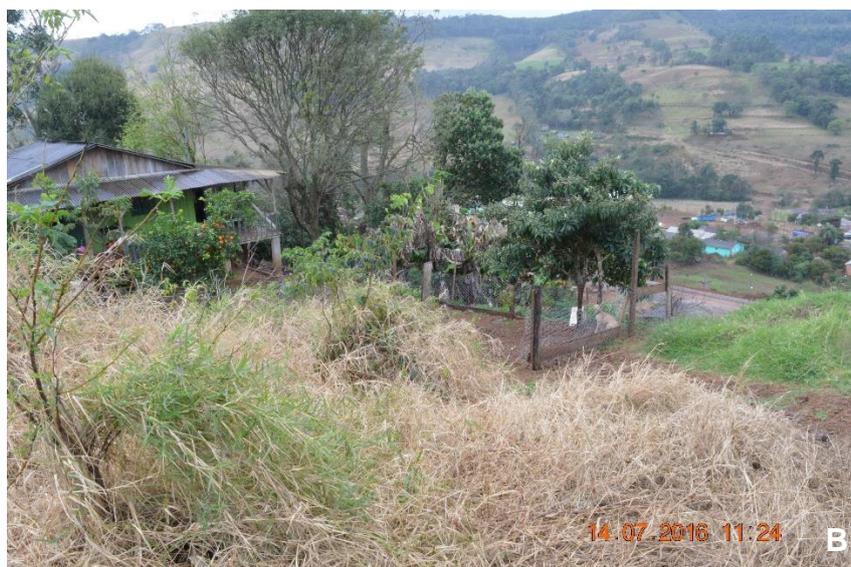
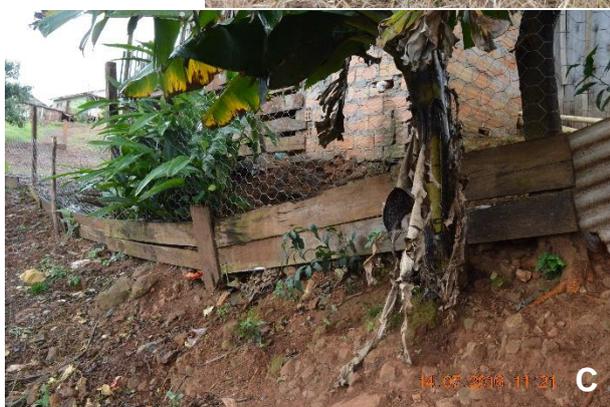
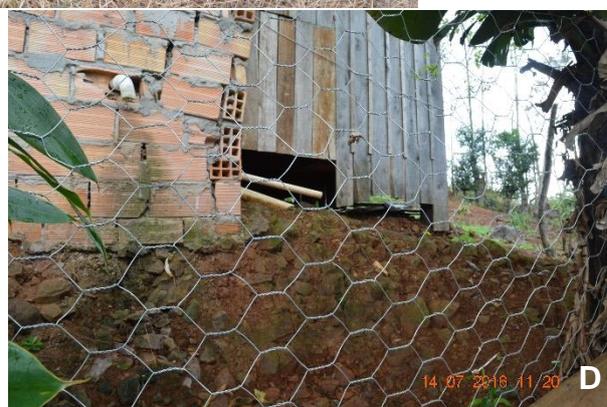
No topo da vertente descrita na figura anterior, encontra-se a uma edificação onde moram 5 pessoas, sendo 3 crianças (**Figura 89**).

Figura 89. Imagens do Ponto 092 exibido na **Figura 87**, onde a edificação fica no topo da vertente.

A edificação, de constituição mista, despeja parte de seu efluente a céu aberto (imagem D) e parte em fossa negra. A vegetação existente na parte inferior do terreno e nas laterais do terreno auxilia na retenção do, variando de vegetação rasteira, arbustiva e arbórea. Estes fatores aliados a declividade do local (> 20%), instabilidade do terreno e a precariedade da estrutura da residência colocam o local em situação de alto risco.
