DIAGNÓSTICO SOCIOAMBIENTAL
MUNICÍPIO DE SALTINHO
2016

DIAGNÓSTICO SOCIOAMBIENTAL

MUNICÍPIO DE SALTINHO – SANTA CATARINA

BIOLOGIC SERVIÇOS AMBIENTAIS

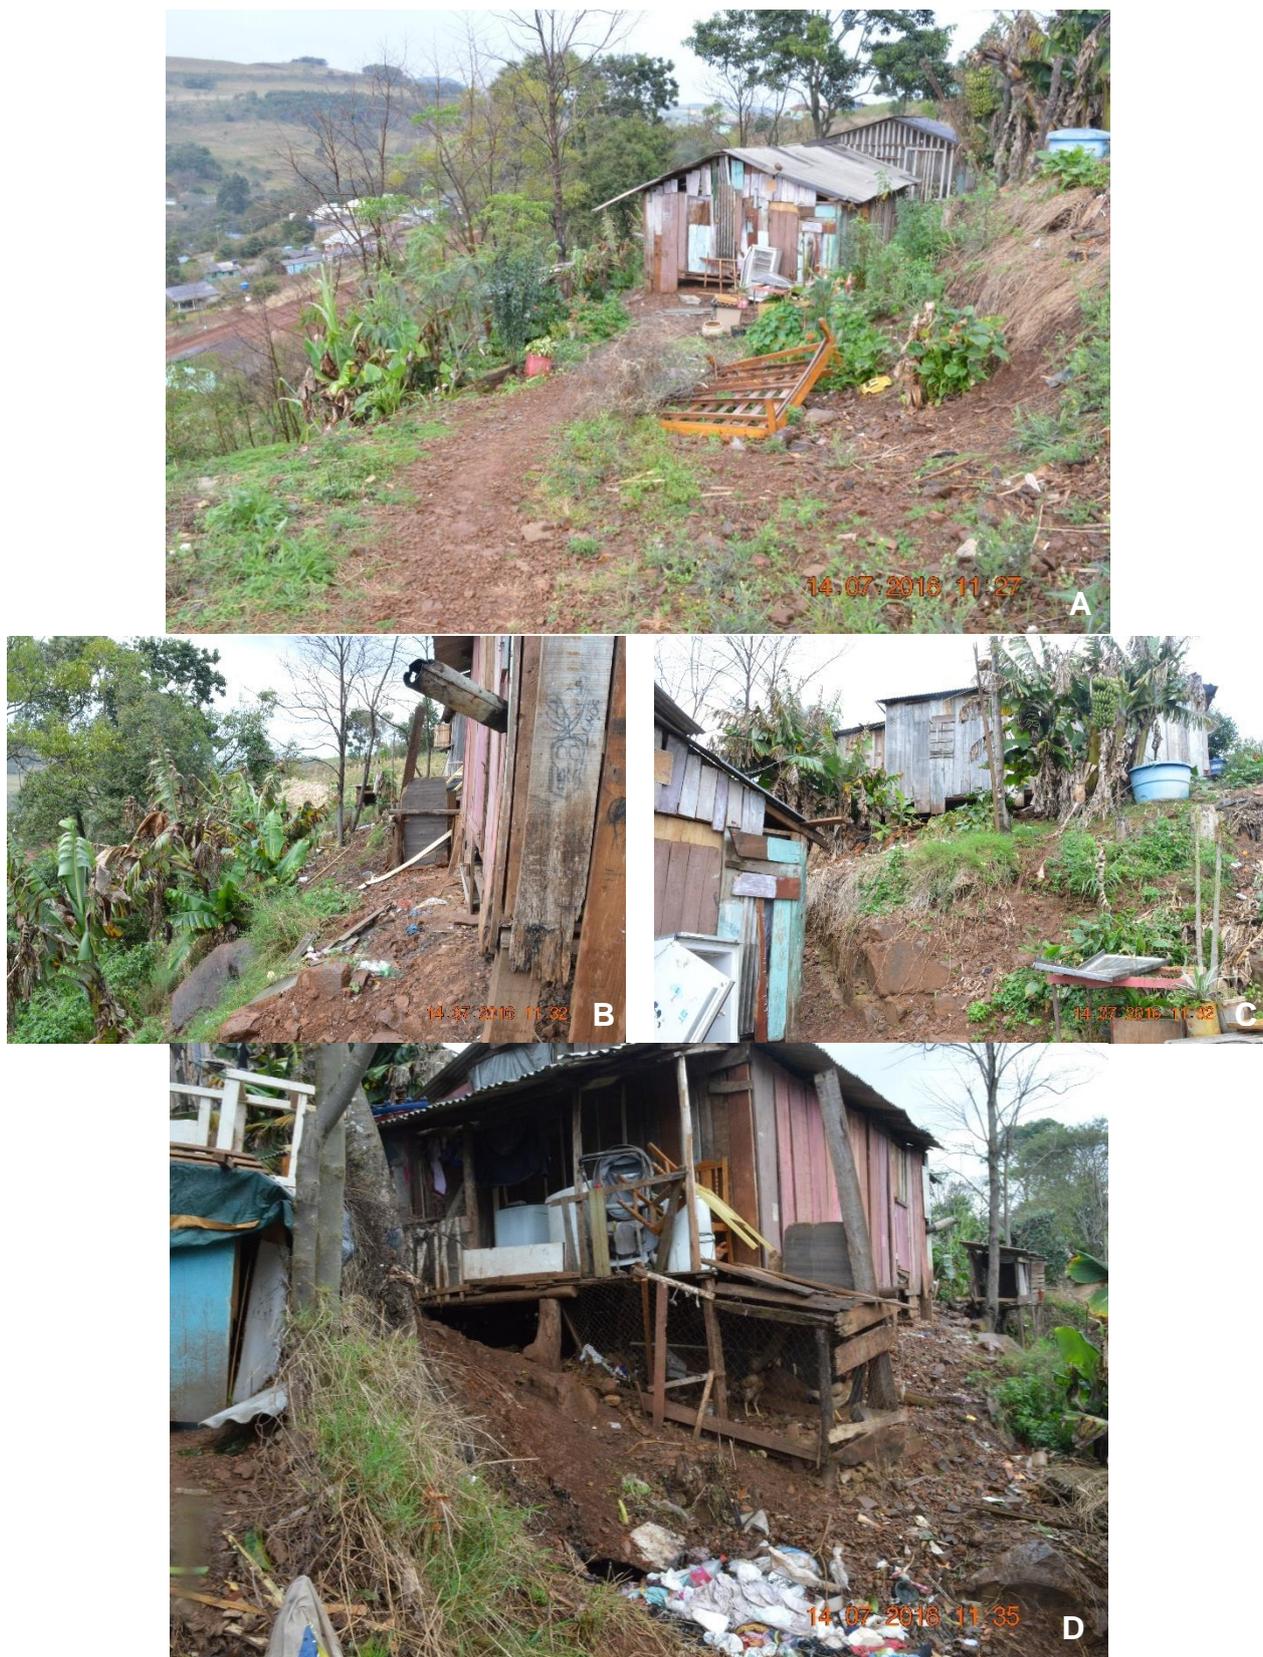
As edificações da **Figura 90** e **Figura 92** são moradias precárias em situação de risco muito alto, necessitando de providências imediatas.

Figura 90. Imagens do Ponto 093 da **Figura 87** na área de risco identificada como muito alto/providência imediata.

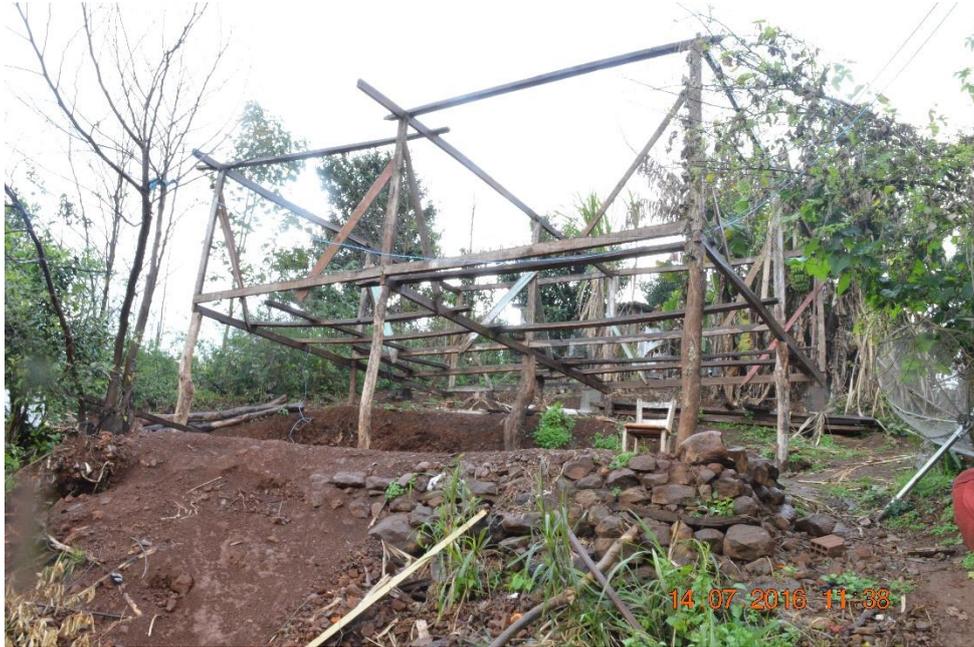
Os moradores das duas casas estão residindo apenas na moradia do Ponto 094, pois a casa do ponto 093 será desmanchada e uma outra casa está sendo construída em um terreno na parte superior (**Figura 91**).

Figura 91. Edificação sendo construída para abrigar a família que residia na casa do Ponto 093.

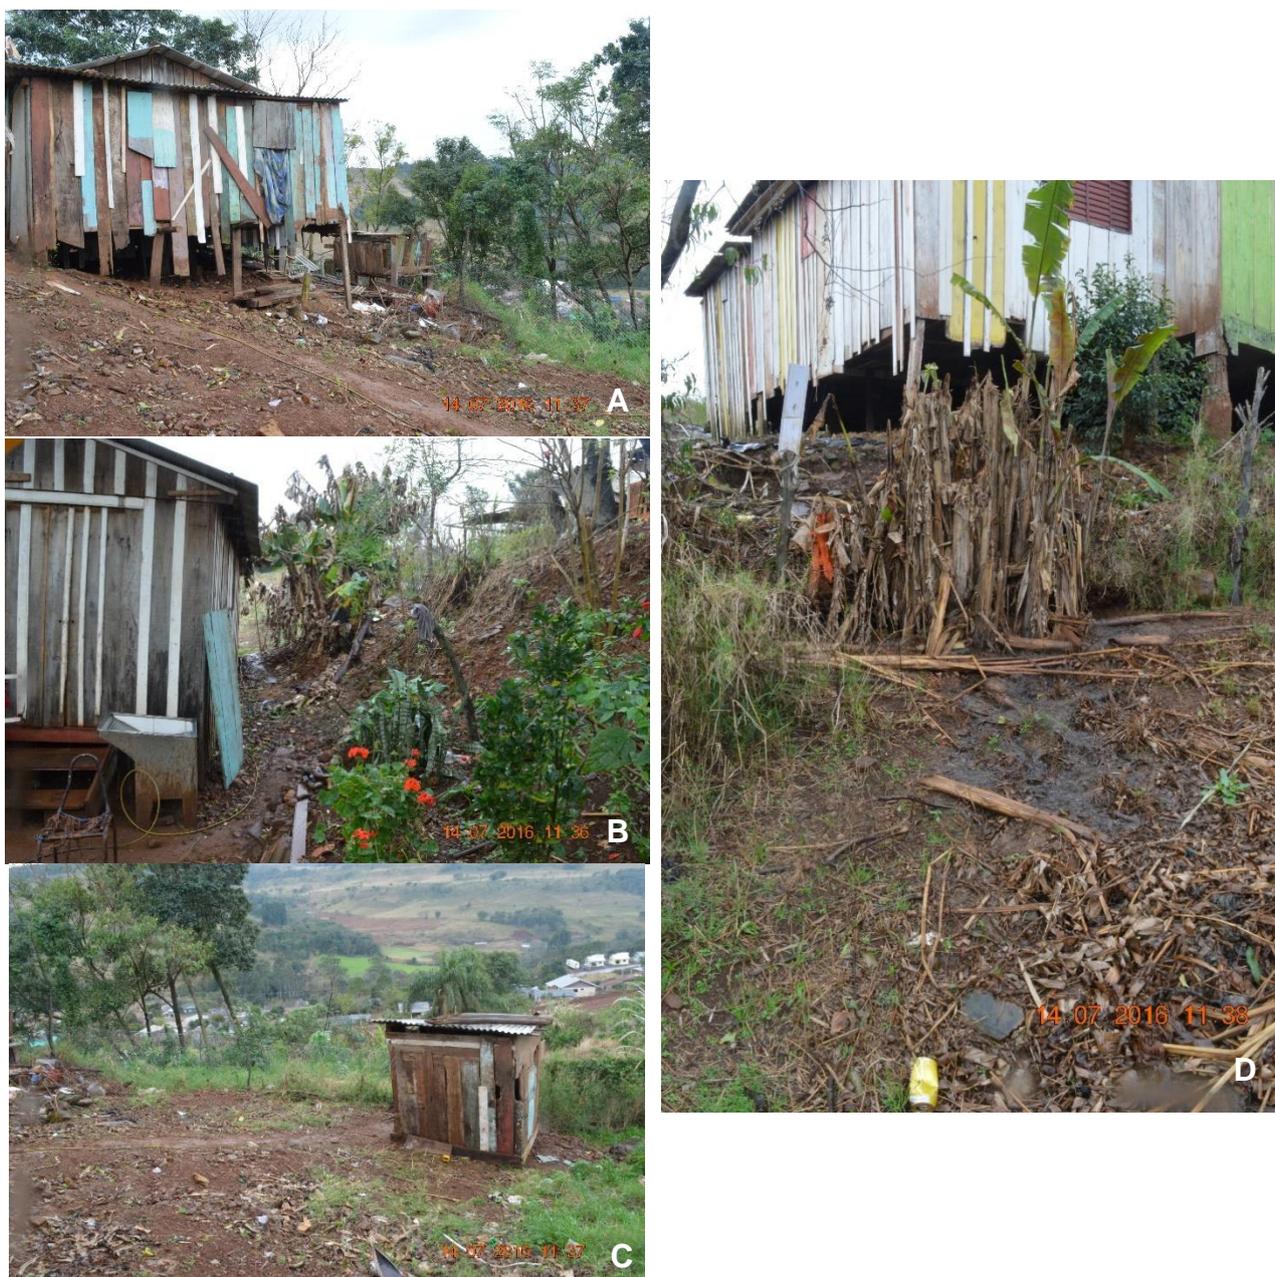
Figura 92. Edificação localizada em área de risco (Ponto 094, **Figura 87**).

A declividade no local varia 20 a 24% e a vegetação presente nas proximidades do local foi degradada, sendo composta agora em sua maioria por vegetação rasteira e arbustiva, facilitando a criação de processos erosivos. O plantio de bananeiras nas áreas de declive mais acentuado se mostrou prática comum.

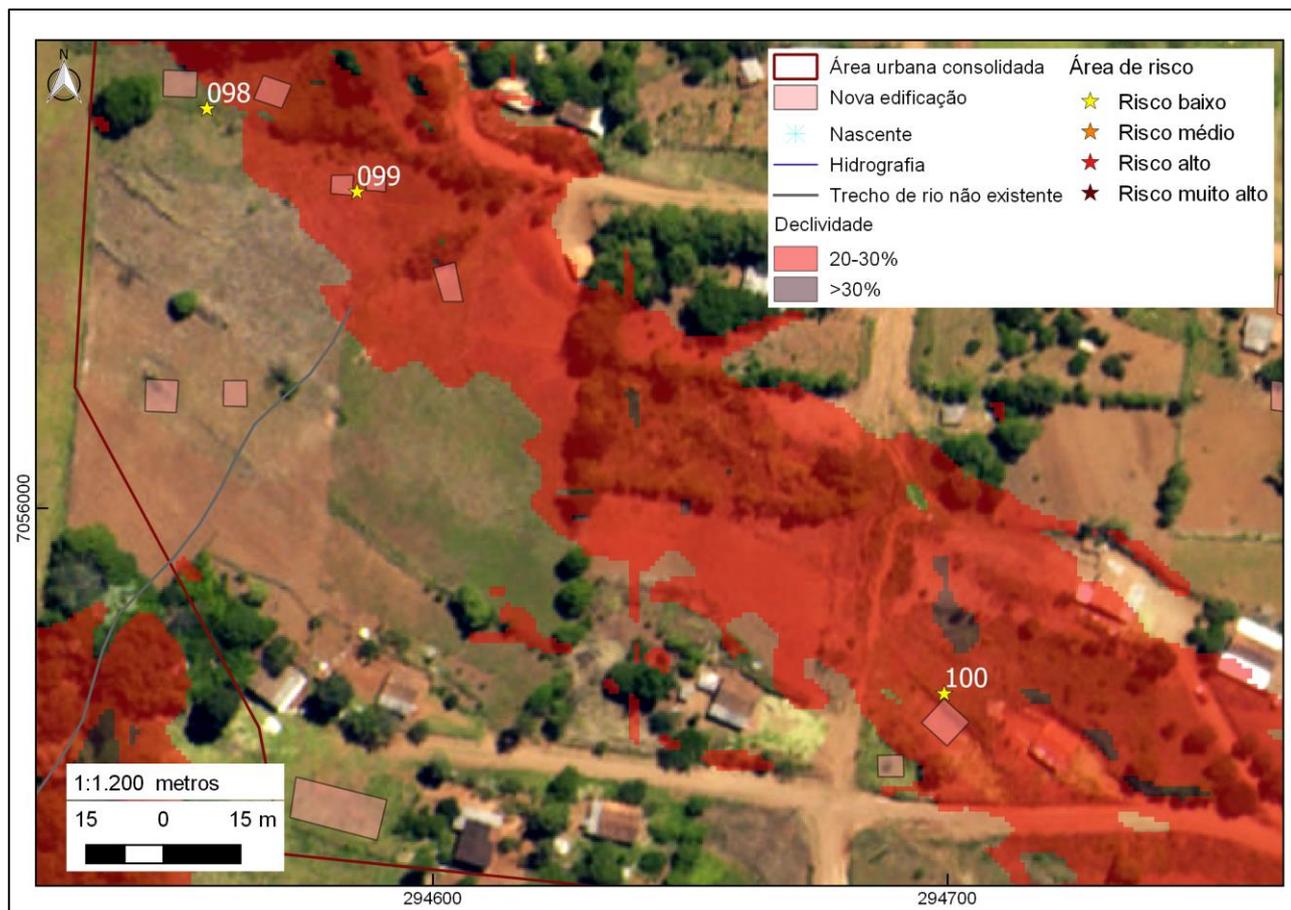
Figura 93. Edificação em baixo risco instaladas na vertente sem a manutenção adequada dos taludes.

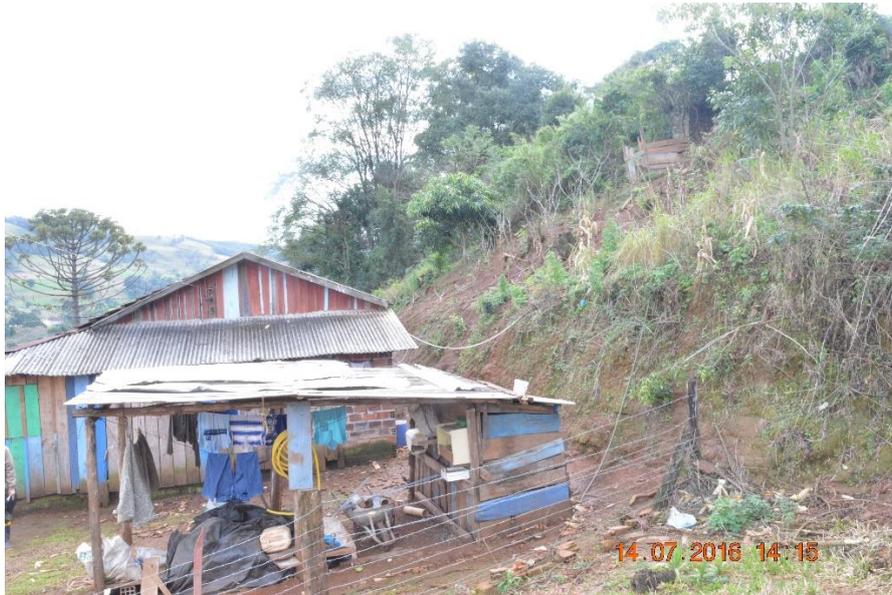
A edificação de constituição mista presente do Ponto 098 possui 5 moradores, sendo 3 crianças, está a 2 metros de distância até a base do talude. Não foram identificadas práticas de manejo do solo no local bem como estruturas de drenagem de água pluvial, o que facilita a geração de processos erosivos constatados no local. Os riscos identificados no local são referentes a erosão e queda de pessoas devido ao cultivo de subsistência localizado na parte superior do talude.

Figura 94. Ilustração do Ponto 98, **Figura 93.**

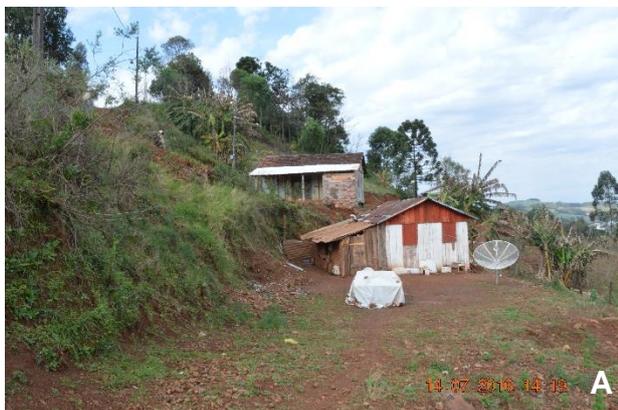
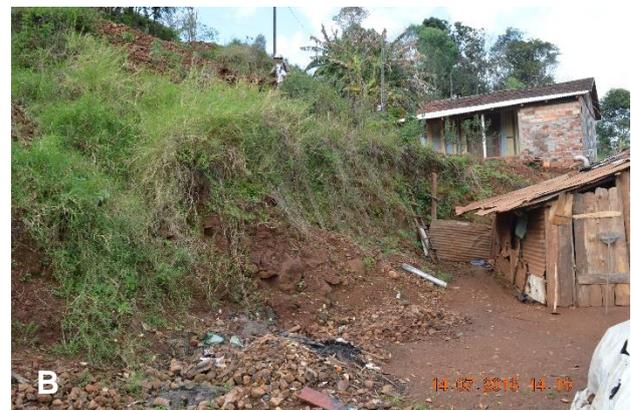
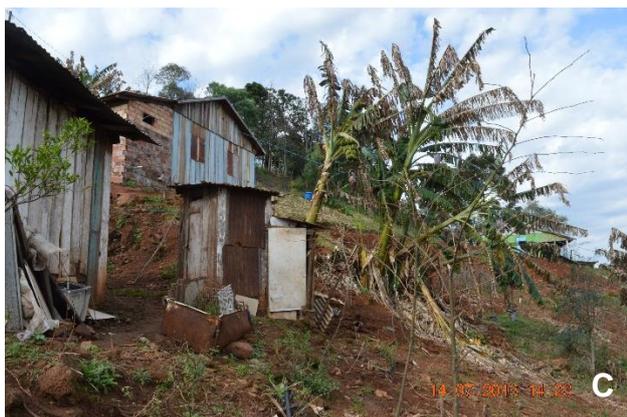
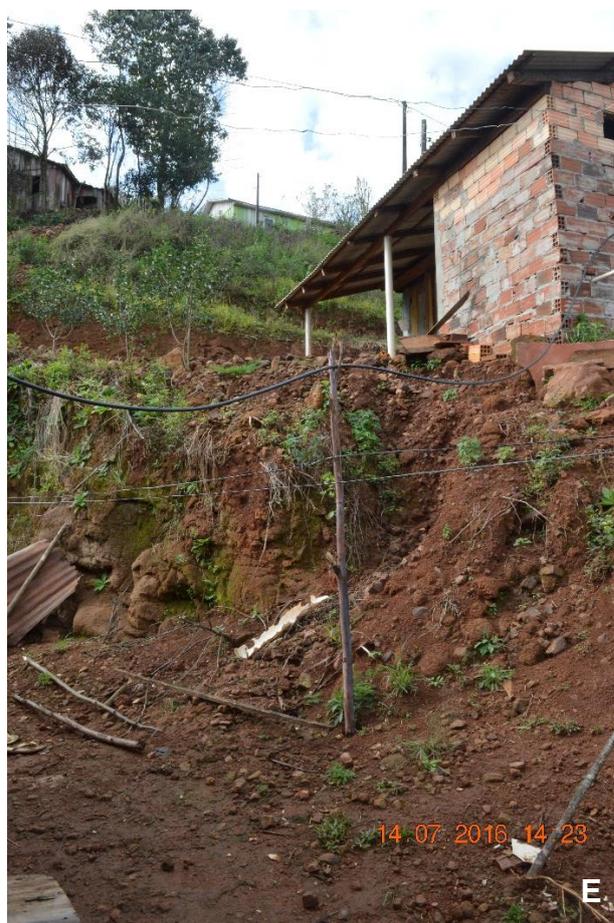
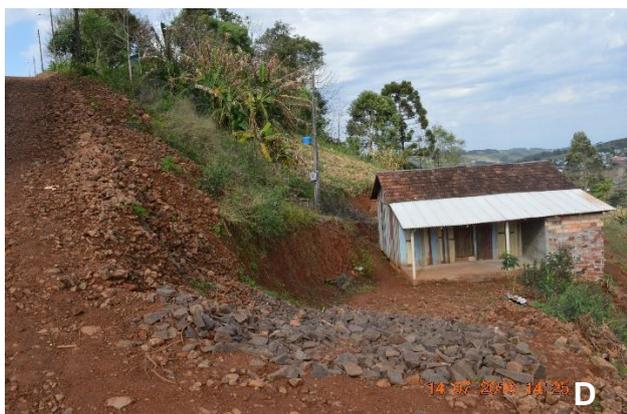
As moradias apresentadas na **Figura 95** ficam às margens da Rua Antônio José da Silva, sendo uma delas (imagem A, B e C) de madeira e a outra (imagem D e E) de constituição mista. Os cortes no terreno ficam visíveis pelas imagens apresentadas abaixo, em conjunto com situações já existentes de erosão e degradação do solo. Outro ponto a se destacar é em relação à vegetação presente no local, sendo basicamente vegetação rasteira e bananeiras.

Figura 95. Edificações próximas ao Ponto 99, **Figura 93.**

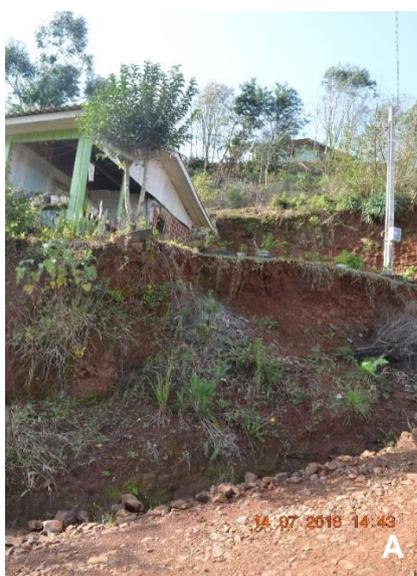
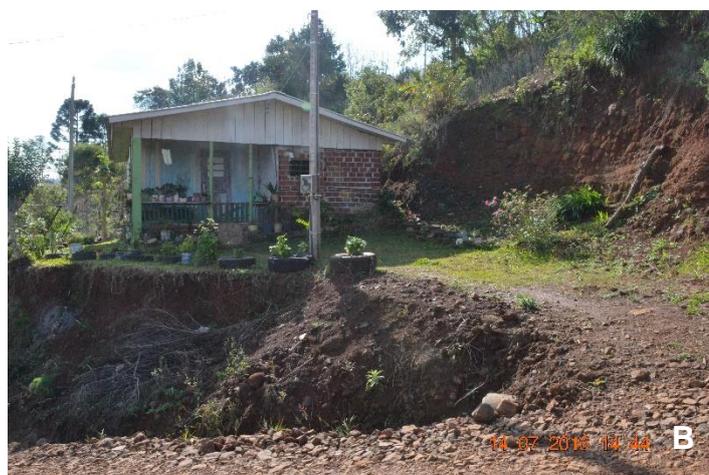
A situação apresentada na **Figura 96** exibe um local que apresenta baixo risco para a moradia em questão. O ponto está localizado próximo ao cruzamento das Ruas Lydia Pless Pfeifer e Rufino Shirmann.

Figura 96. Edificação próxima ao Ponto 100, **Figura 93.**

O contexto visualizado nas imagens acima (**Figura 96**) é bem característico quanto ao corte do terreno para construção de edificações. Dá-se luz a esses fatos não somente pela exposição da edificação quando da sua construção em terrenos declivosos, situação encontrada em grande parte do oeste catarinense, mas sim pela forma com que isso é realizado: exposição do solo com o favorecimento de eventos de erosão; instalação da moradia nas imediações do talude o que aumenta a suscetibilidade da moradia em eventos de rolamento de fragmento de rocha e queda de vegetação; não existência ou precariedade das estruturas de esgotamento sanitário e drenagem de água pluvial, causando instabilidade do terreno; retirada e degradação da vegetação e cultivo de subsistência na parcela superior do talude, o que favorece o rápido escoamento da água, processos erosivos e a possibilidade de queda de pessoas.

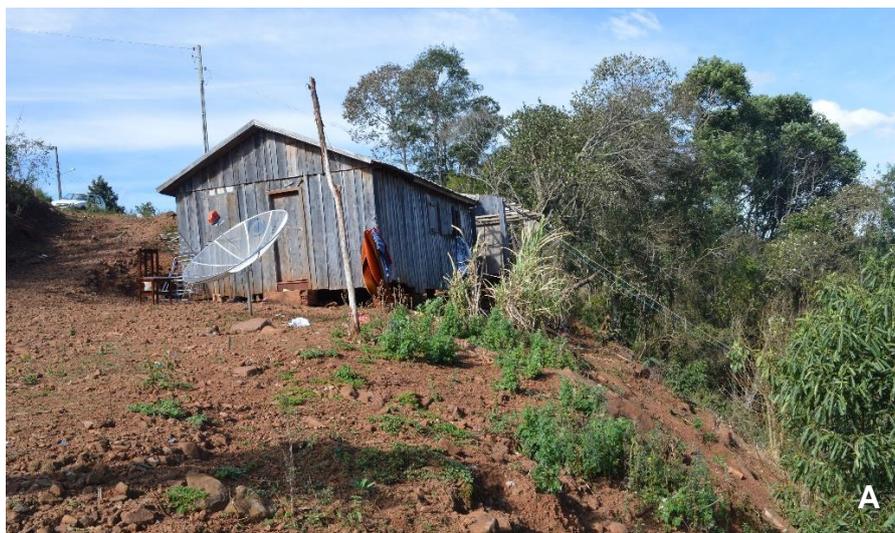
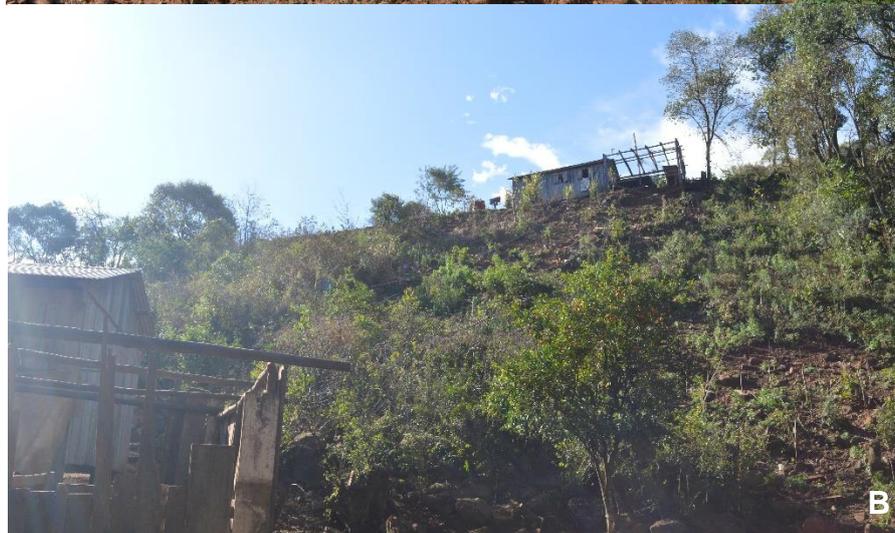
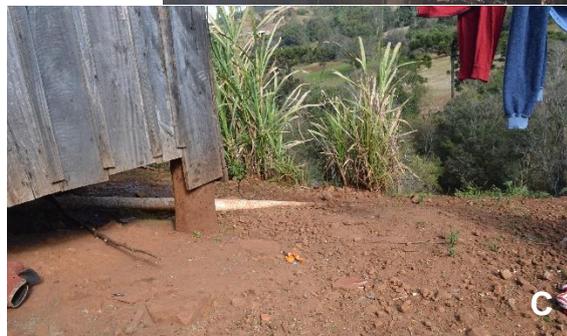
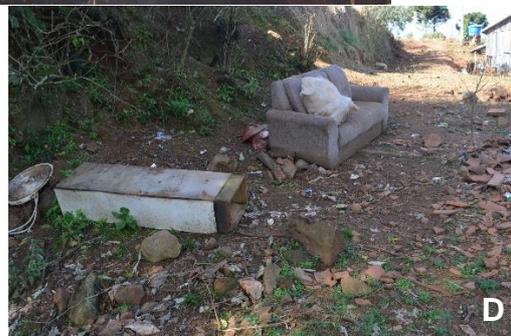
O contexto da edificação do Ponto 124 (**Figura 98**) é similar a outras situações já relatadas neste capítulo, criando um maior risco devido à sua localização próximo ao início do declive, aproximadamente 2,5 metros.

Figura 98. Moradia em área de risco localizada próximo ao Ponto 124 da **Figura 97**.

Quanto as estruturas de saneamento básico, foi diagnosticado que o efluente doméstico é lançado parte a céu aberto e parte em fossa (Imagem C, **Figura 98**), não há estruturas de drenagem de água pluvial e há presença de resíduos sólidos no entorno (imagem D), incluindo resíduos volumosos, mesmo que, de acordo com a moradora, a coleta pública de resíduos atende a sua região.

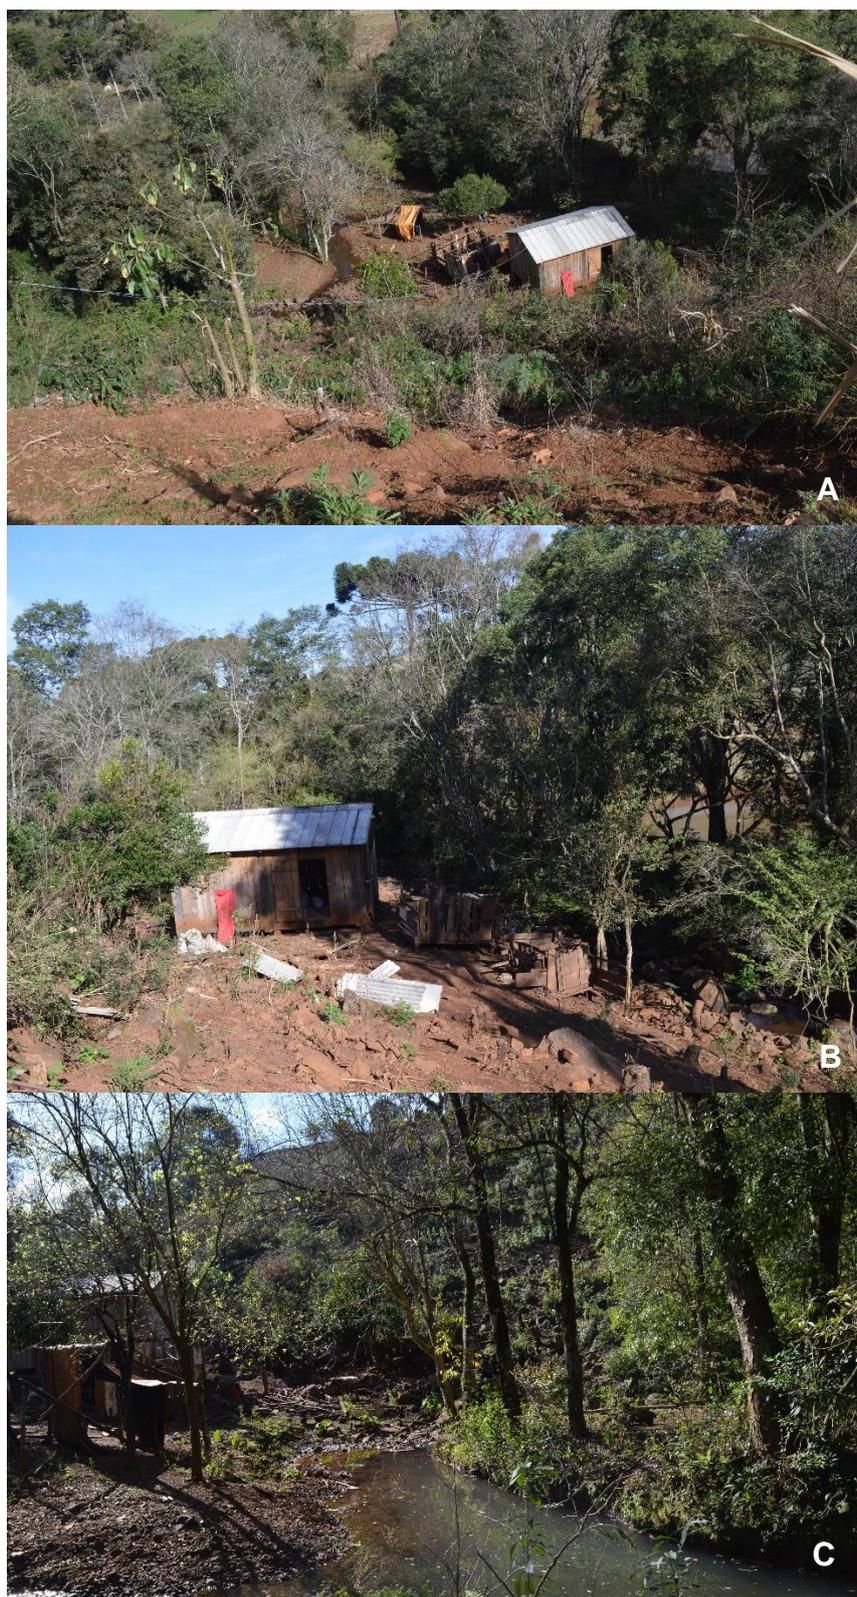
Já a residência construída às margens do Rio Urutau (Ponto 125, **Figura 97**) se encontra fora da região caracterizada como área urbana consolidada, porém, devido à sua proximidade com o núcleo urbano e a gravidade da situação local, optou-se pela identificação e caracterização da área (**Figura 99**).

No local, reside apenas um morador o qual faz criação de animais, principalmente porcos, e também armazena materiais recicláveis.

Figura 99. Moradia em situação de risco muito alto localizada próximo ao Ponto 125, às margens do Rio Urutau.

No local foi possível constatar que a moradia, constituída em madeira, dista 2 metros do Rio Urutau e que dessa forma está também suscetível ao risco de inundação. Além da criação de porcos, onde seus dejetos podem contaminar o manancial, o morador, embora

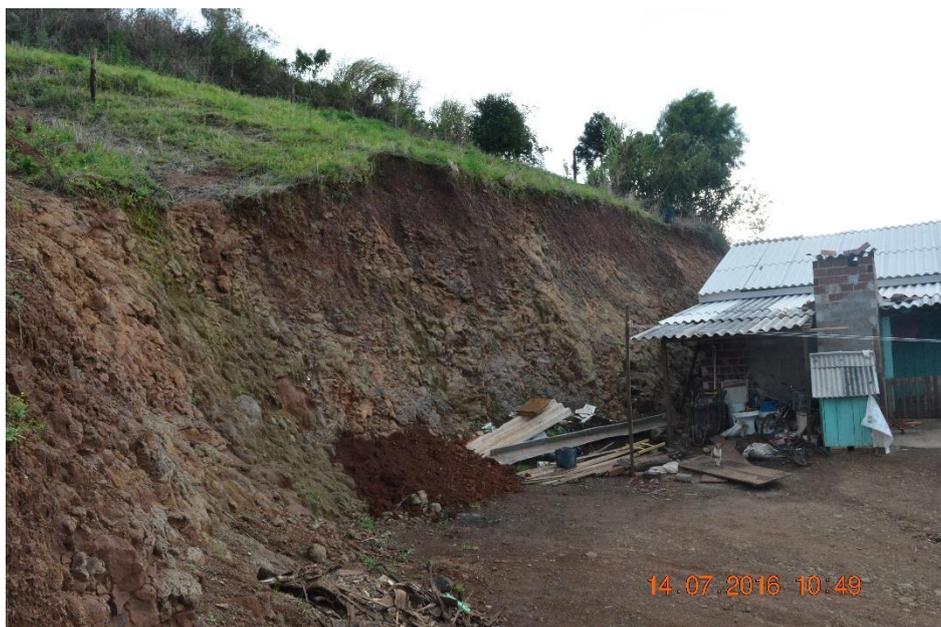
Figura 100. Edificação em área de baixo risco localizada no Ponto 090 da **Figura 97**.

Para a situação exibida na **Figura 100** onde houve o corte no terreno para propiciar a construção da moradia, a edificação de constituição mista e as 6 pessoas que ali residem encontram-se sobre baixo risco necessitando de manter o local em observação.

A vegetação presente na parte superior da encosta auxilia na retenção do solo e na estabilidade da vertente, porém, com o tempo, processos erosivos e de rolamento de fragmentos de rocha podem ocorrer no local. Além destes pontos, o uso da parte superior para atividades que não envolvam a instalação de anteparo nos limites do corte pode gerar o risco de queda de pessoas.

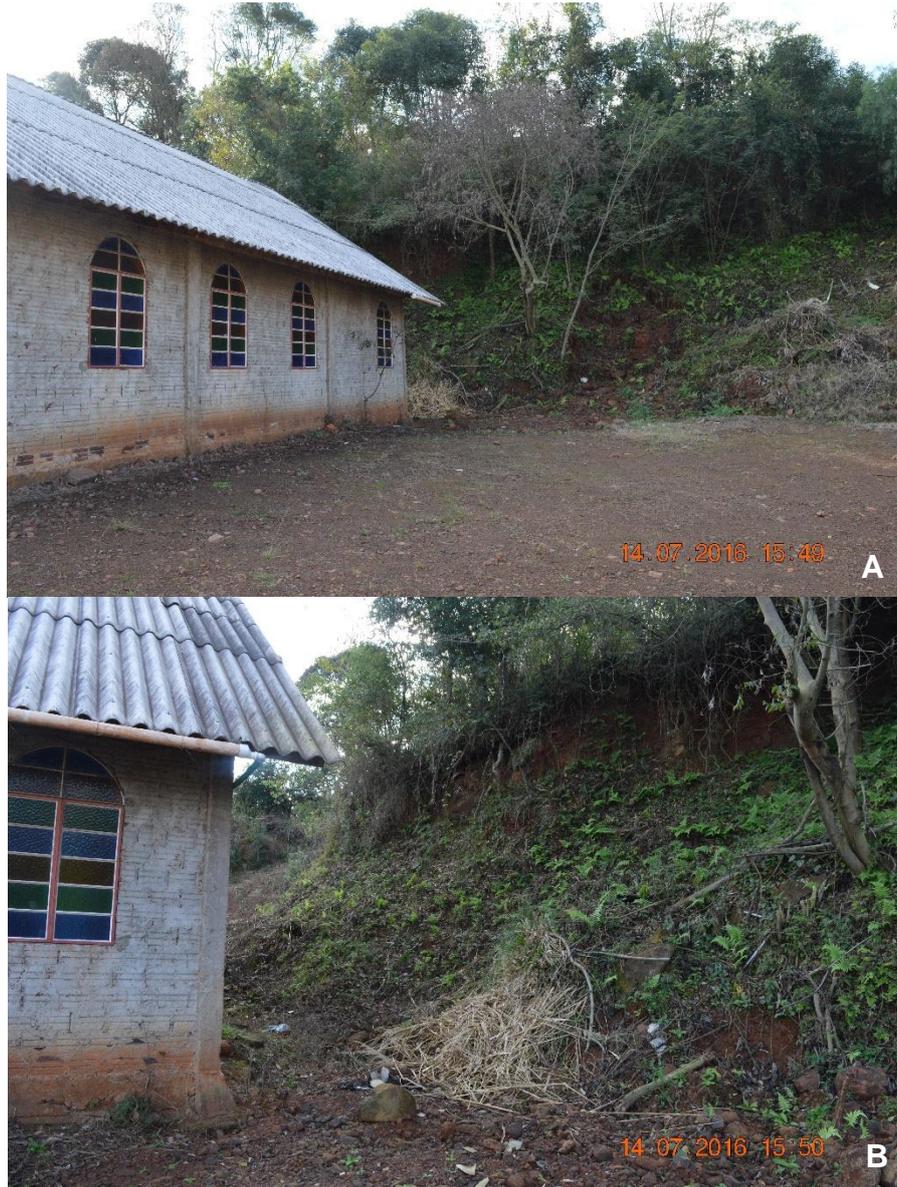
Figura 101. Área de baixo risco localizada aos fundos da Igreja Luterana na Rua Adão Veiverberg (Ponto 106).

A área da **Figura 101** é os fundos do terreno da Igreja Luterana localizada na Rua Adão Veiverberg. Instalada a 2,5 metros do início do talude que possui declividades acima de 20%, a edificação está sob os riscos de queda de vegetação arbórea e erosão do talude. Não foram observados no local práticas de conservação do solo e medidas para garantir a estabilidade da vertente.

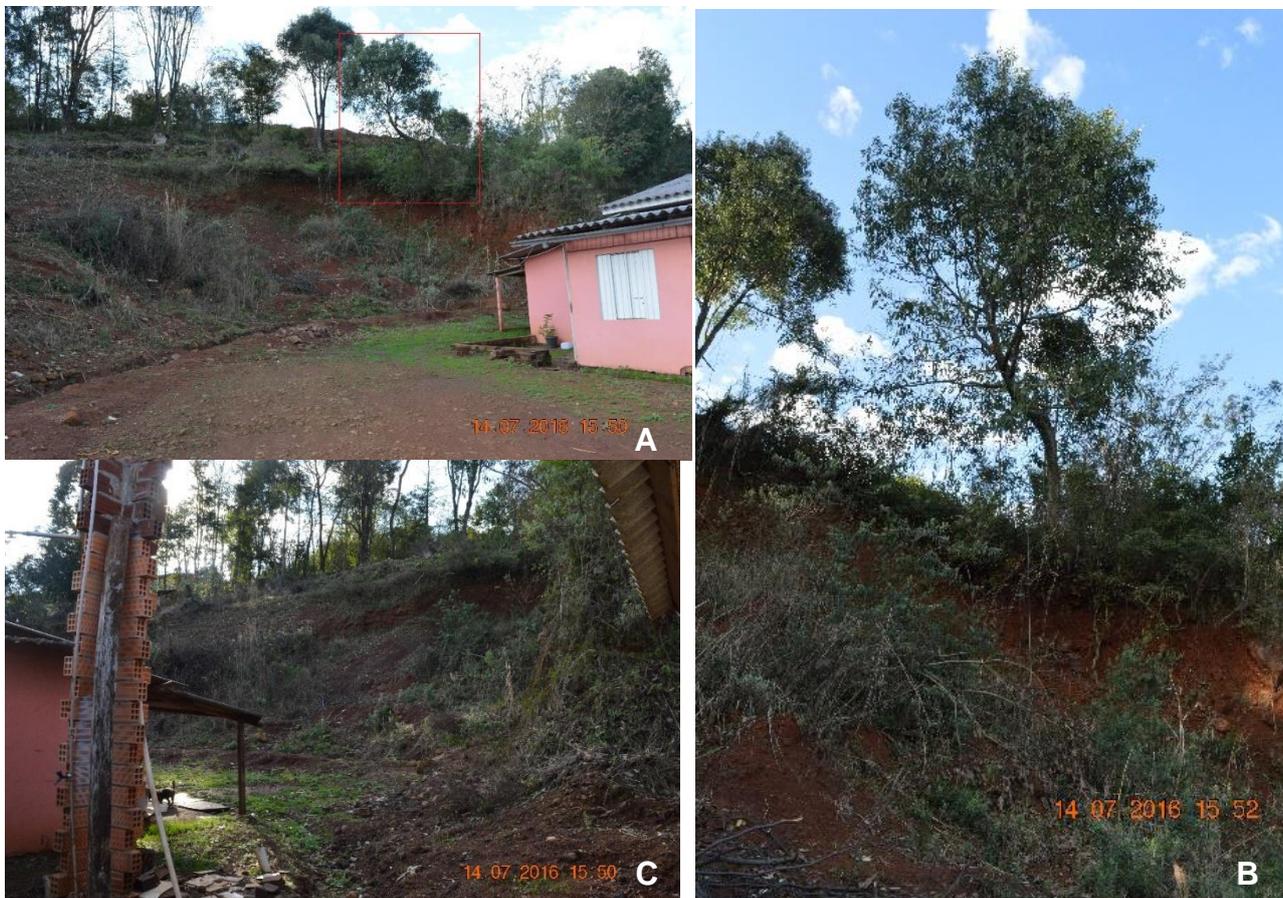
operação do corte na vertente não levou em consideração a vegetação marginal, o que colocou uma árvore em vias de queda, podendo causar danos a pessoas que estejam pelo local.

Figura 102. Área de baixo risco localizada no Ponto 107 da **Figura 97.**

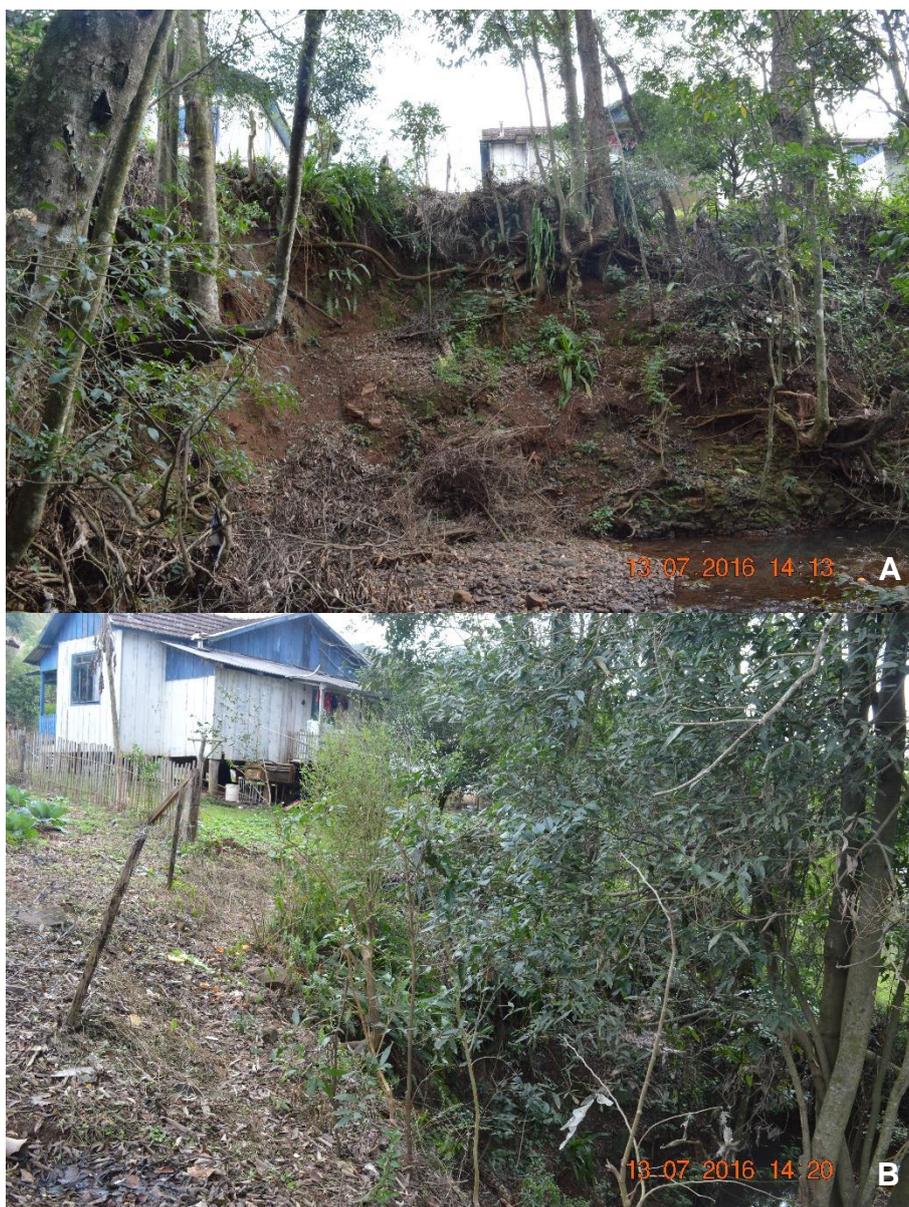
Figura 104. Área de risco identificada no Ponto 64 da **Figura 103**

A área pontuada como número 064 remete às imagens da **Figura 104**. No local, encontram-se duas edificações que estão a 6 metros da margem do manancial. Pela imagem A percebe-se a degradação do talude da margem, com princípios de erosão e consequente assoreamento. Já a imagem B foca a distância da edificação até o início do declive. As moradias foram classificadas em uma região de baixo risco, envolvendo principalmente o risco de queda de pessoas, mesmo embora haja uma cerca no local que pode impedir tal evento.

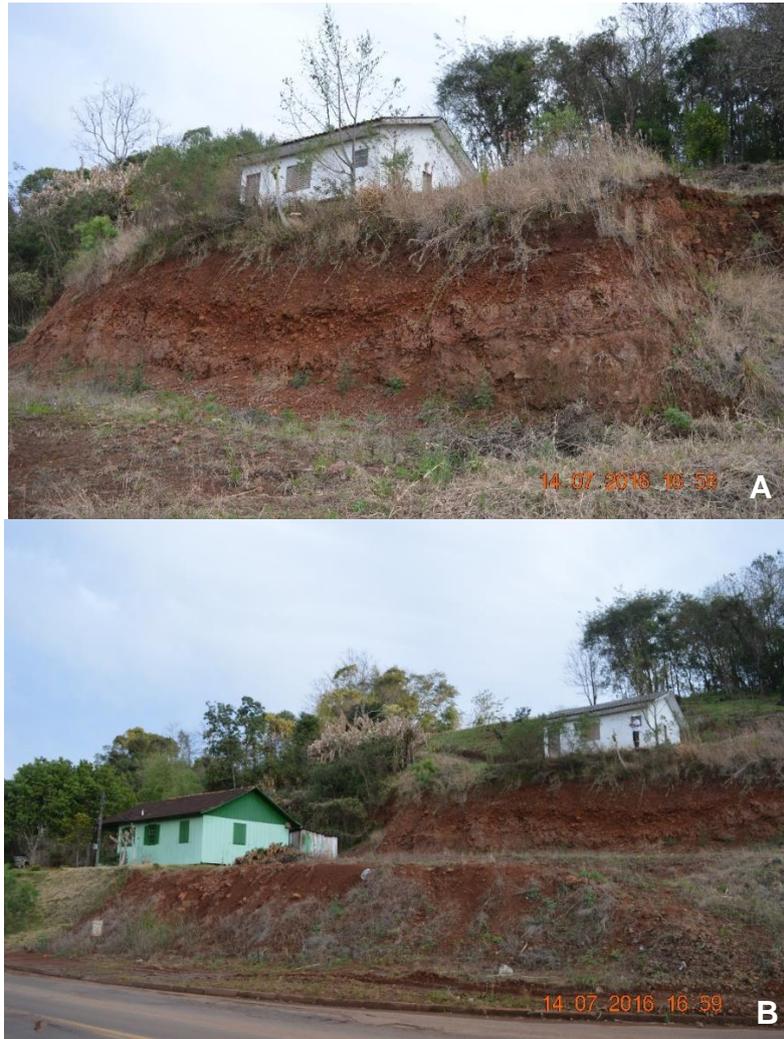
Figura 105. Área de risco classificada como baixo/manter local em observação identificada como Ponto 115 na **Figura 103**.

O local exposto na **Figura 105** mostra uma edificação construída em uma área de corte da vertente, onde foi formada as delimitações do terreno para a construção da moradia. De acordo com a medição feita no local, a edificação está a 2 metros do fim do patamar do terreno, e esse fato cria o risco de queda de pessoas e animais. Também, a falta de práticas de conservação propicia a degradação do solo com eventos de erosão.

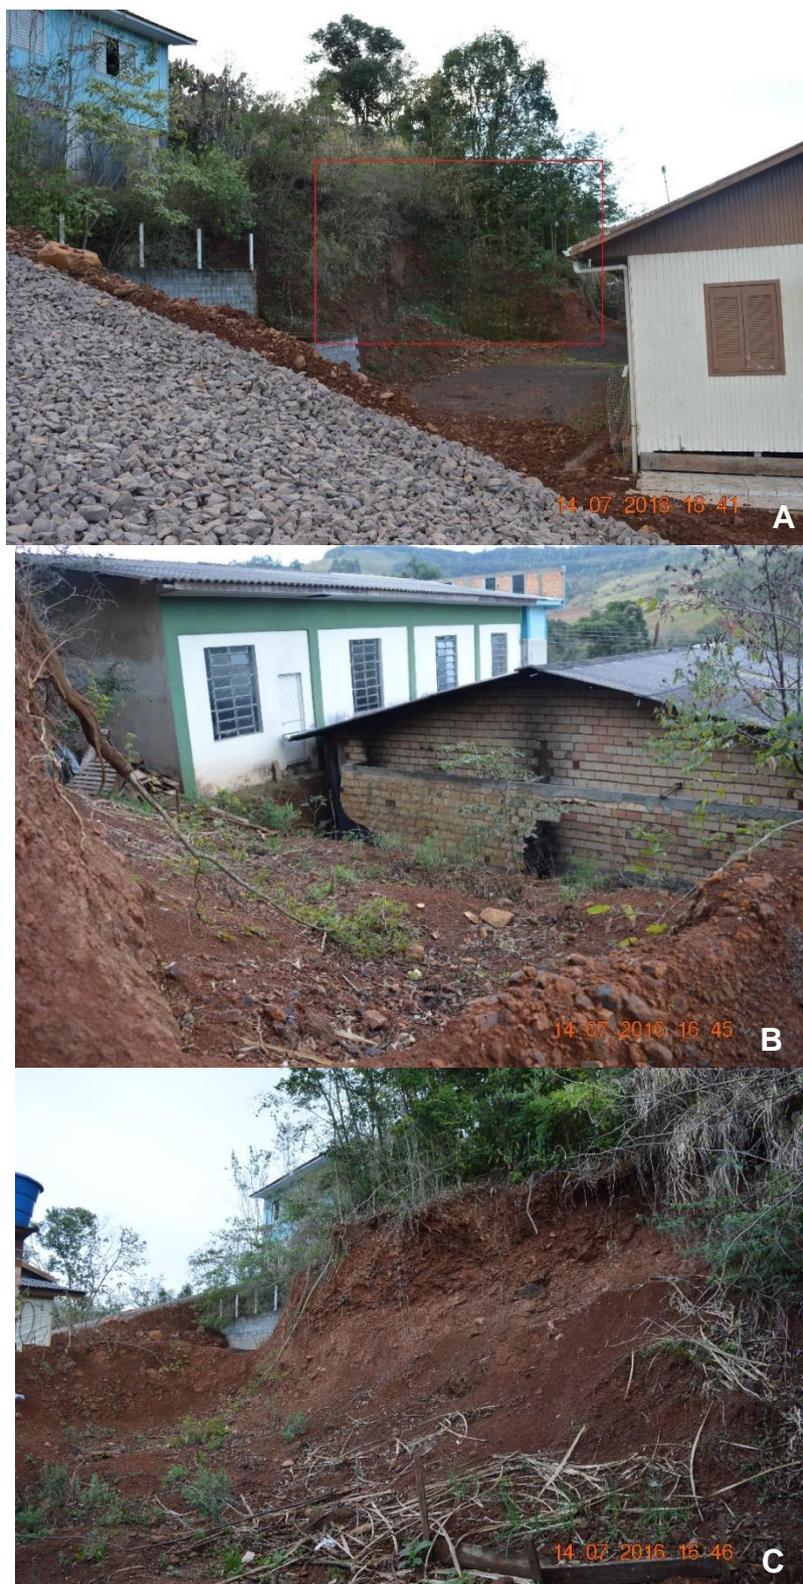
Figura 106. Área de risco identificada como Ponto 113 na **Figura 103**.

As imagens presentes na **Figura 106** exibem os registros do Ponto 123, onde as moradias em estão sob os riscos de queda de vegetação e foram classificadas como risco baixo, devendo manter o local em observação.

As edificações presentes nessa região estão localizadas na Rua Lydia Pless Pfeifer e na Avenida Alfredo J. Scopel, sendo em sua maioria de constituição mista, com abastecimento de água realizado pela CASAN e destinação dos efluentes doméstico em fossa negra. Aponta-se que durante a visita em campo a via estava sendo pavimentada com asfalto, incluindo na obra a rede de drenagem, o que vai auxiliar no escoamento e direcionamento da água pluvial.

A declividade do relevo local está acima de 20%, incluindo parcelas onde atinge valores acima de 30%, o que aumenta a possibilidade da efetivação dos processos evidenciados como de risco.

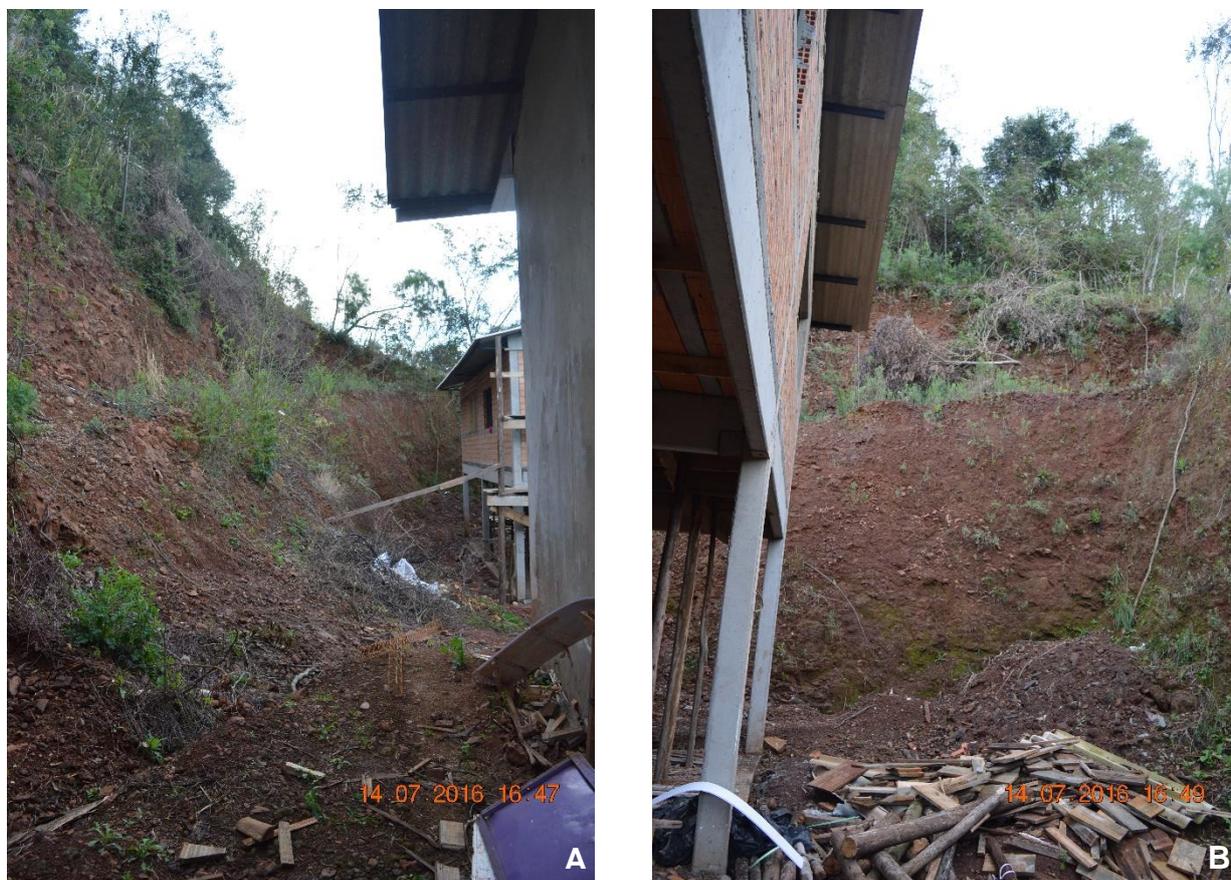
Figura 107. Área de risco localizada no Ponto 114 da **Figura 103**.

O último ponto da área de **Figura 103** refere-se a uma região de declive acima de 30% onde foi realizado cortes em diferentes níveis da vertente. A edificação em alvenaria (imagem B) está situada a menos de 5 metros do início do talude, estando sob o risco de rolamento de fragmento de rocha, queda de vegetação e de deslizamento de terra.

As imagens A e B exibem a presença de vegetação no local, porém do meio da metade da vertente até a base da edificação o solo se encontra em grande maioria desnudo, o que facilita os processos erosivos e de instabilização do terreno (**Figura 107**).

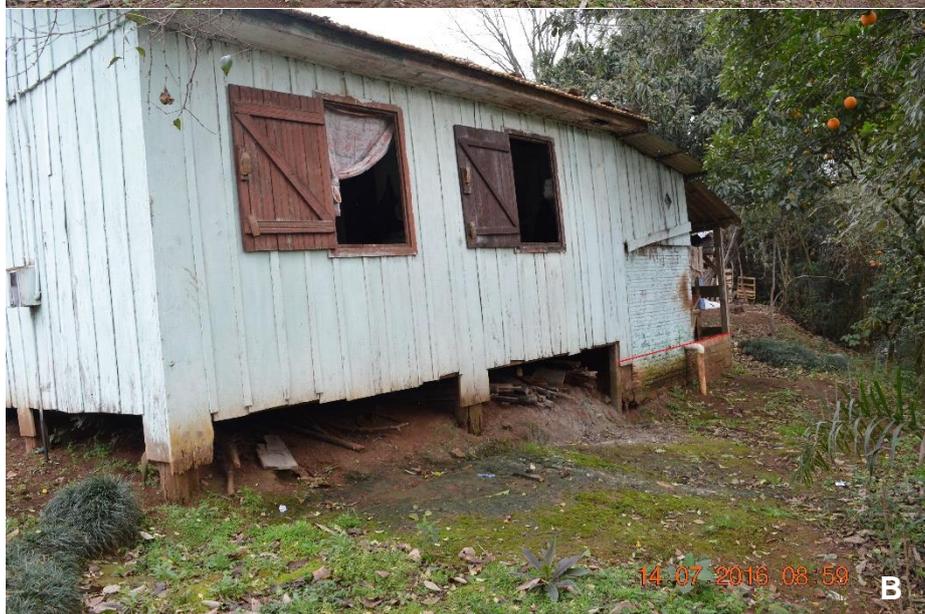
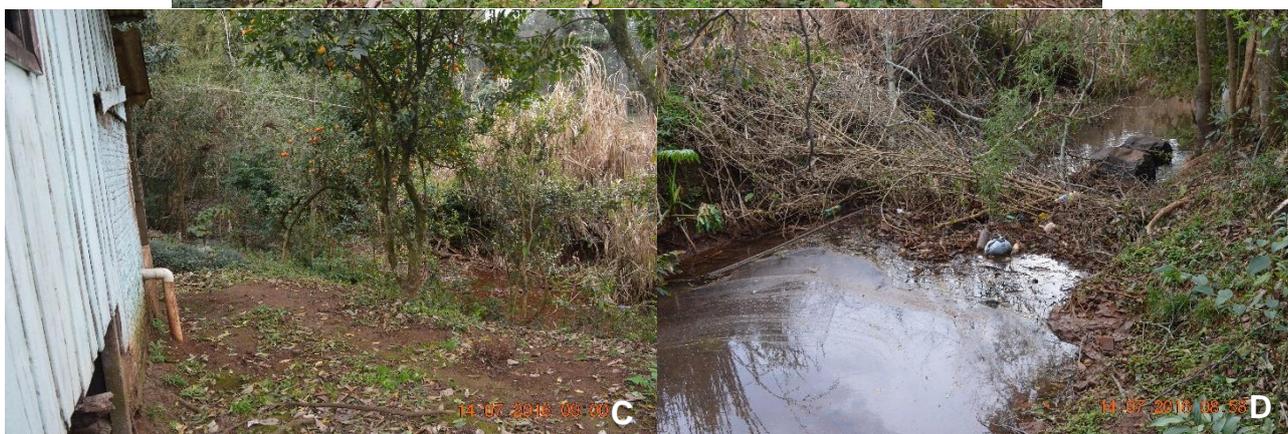
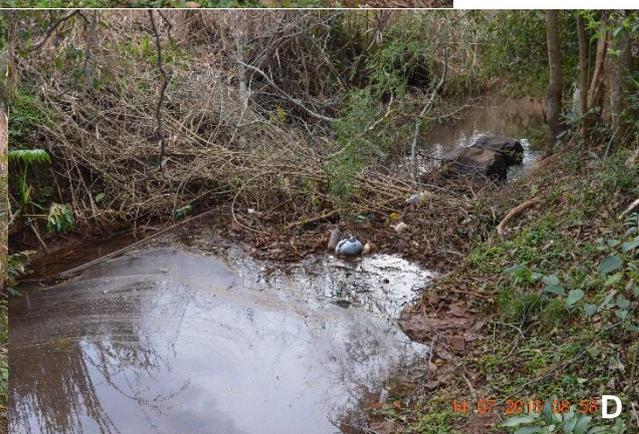
Figura 109. Imagens do **Figura 108**, local identificado como de alto risco.

O Ponto 084, caracterizado nas imagens apresentadas na **Figura 109**, exibe uma área de alto risco às margens do Rio Saltinho. A edificação em questão, de constituição mista, está a 5 metros do Rio e possui vegetação rasteira, arbórea e solo exposto no seu entorno. A moradora relatou que o esgoto gerado é conduzido até uma fossa negra, que os resíduos são encaminhados para a coleta pública e que a água advém do abastecimento público realizado pela CASAN.

Ainda de acordo com a moradora, em 2015 foi registrado um evento de inundação do Rio Saltinho onde o nível d'água atingiu a base da residência, referência marcada em vermelho na imagem B da **Figura 109**. Nesse contexto, além da proximidade de residência e o Rio, ainda foi possível diagnosticar no local a degradação da área de preservação permanente, o que reduz a capacitação de amortecimento da área de inundação do manancial (imagem A e C), bem como a presença de galhos e resíduos no Rio reduzindo a velocidade de fluxo d'água (imagem D).
