DIAGNÓSTICO SOCIOAMBIENTAL
MUNICÍPIO DE SALTINHO
2016

DIAGNÓSTICO SOCIOAMBIENTAL

MUNICÍPIO DE SALTINHO – SANTA CATARINA

BIOLOGIC SERVIÇOS AMBIENTAIS

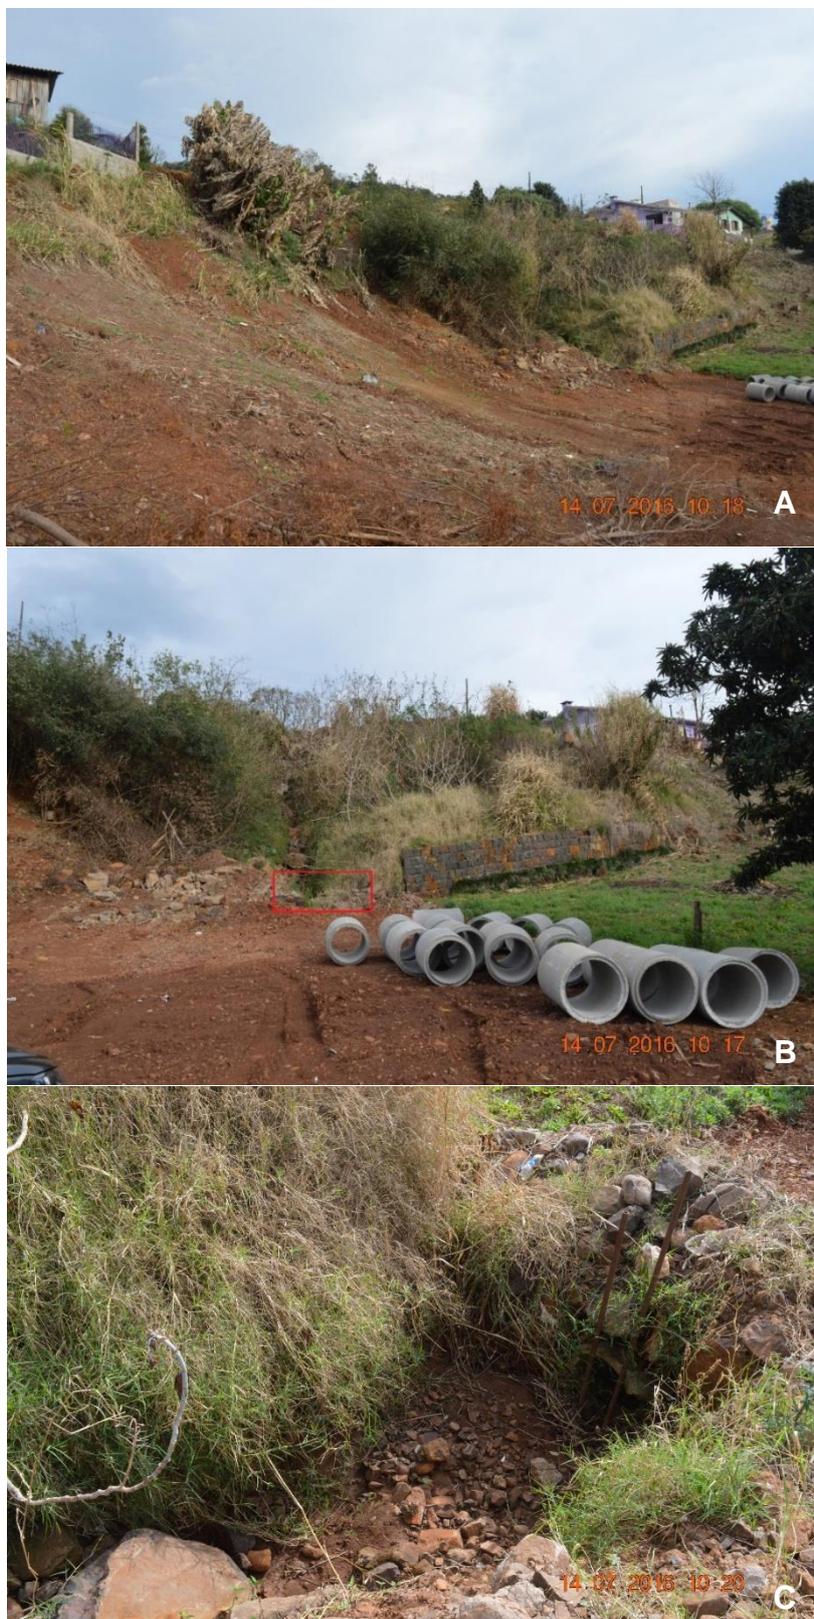
Figura 110. Área de corte e aterro em local de declividade acentuada criando uma área de risco.

O local da área de risco exibido na **Figura 110** exibe uma área onde foram realizadas obras de corte e aterro, além de obras de drenagem que dão continuidade da rede existente na Rua Prof. Hugo Ropke e levam até a Avenida Alfredo J. Scopel.

A área em questão está sendo preparada para receber a construção de moradias na parte plana do terreno. Já a encosta apresenta declividades acima de 20% e pontos acima de 30%, o que somado à presença de resíduos de poda urbana e resíduos sólidos domésticos (Imagem D) sobre essa área sem a utilização de práticas para manutenção da estabilidade do talude, forma-se o risco de desmoronamento da área. Além disso, foi possível constatar no local que a linha de drenagem que interliga a Rua Prof. Hugo Ropke até o início da canalização no terreno (imagem B e C) está degradada e passa por ampliação.

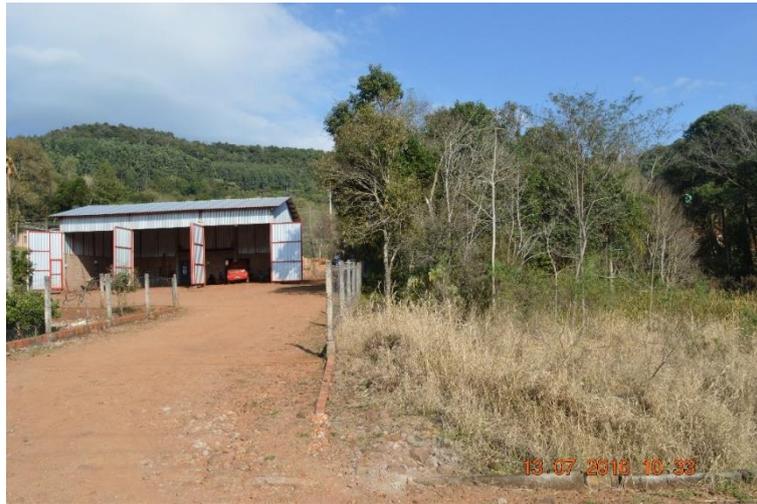
Figura 112. Edificação identificada em área de baixo risco às margens da Sanga Vermelha (Ponto 052 da **Figura 111**).

A área do Ponto 052, apresentada na **Figura 112**, exibe uma edificação (oficina mecânica) nas proximidades da Sanga Vermelha. De acordo com o responsável pelo empreendimento, a construção foi realizada em 2015 e antes sofria problemas com os eventos de inundação da Sanga, porém após o aterro e construção de estrutura de contenção na margem do manancial, esses eventos não mais ocorreram. Pontua-se também que o açude próximo ao local exibido na **Figura 111** foi esvaziado e não existe mais no local, restando agora uma área alagada com vegetação.

De acordo com relatos do responsável, o tratamento do esgoto é realizado por meio de fossa séptica, com sistema fossa, filtro e sumidouro, e o abastecimento de água é realizado pela CASAN, além da captação e utilização de água da chuva para limpeza e banheiro. A drenagem de água pluvial do local foi considerada satisfatória perante as estruturas de condução presentes na via em frente ao local.

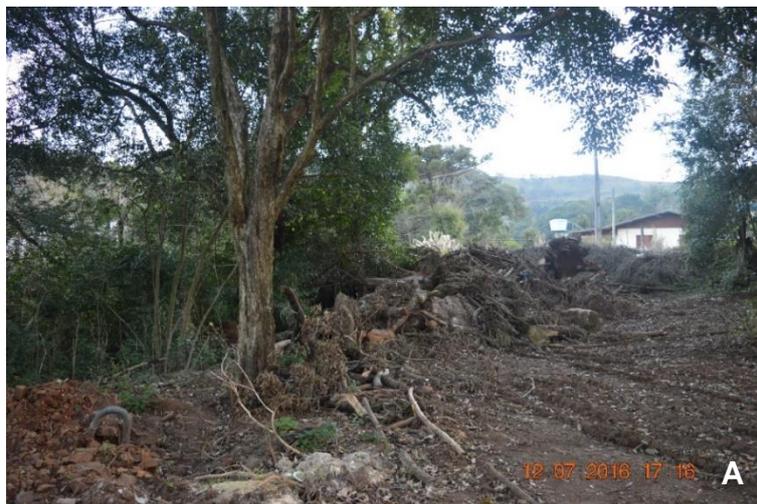
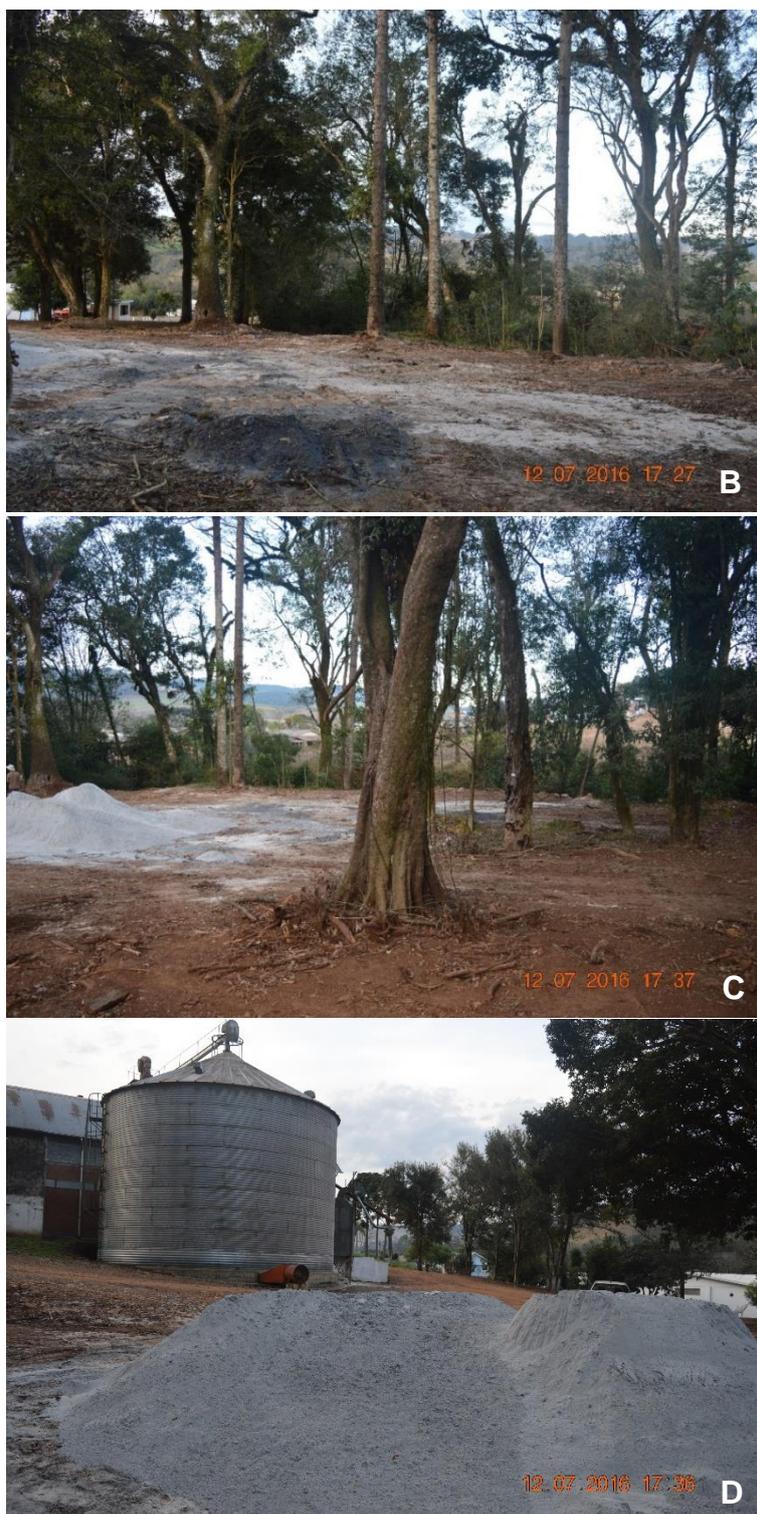
Figura 113. Local identificado como área de risco para o manancial que passa às margens do terreno da cooperativa.

Na continuidade da Sanga existe o terreno onde está instalada uma cooperativa que presta serviços na área de secagem, armazenagem e transbordo de grãos. No local também é feito o armazenamento de calcário para venda, assim como pode ser visto na **Figura 113**.

Observa-se por meio das imagens que a área de preservação permanente está degradada, restando alguns indivíduos florestais na borda da calha (imagem B e C). Na imagem A é possível visualizar material lenhoso e vegetação em decomposição na margem da Sanga e já nas imagens B, C e D enfatiza-se a área utilizada para depósito de calcário.

De acordo com as medições realizadas em campo, o calcário presente na imagem D está distante 20 metros da calha do manancial. Mesmo a essa distância, por não possuir área isolada específica para o armazenamento do material, durante as chuvas há

possibilidades de carreamento desse material até o manancial, impactando diretamente a qualidade do curso hídrico.

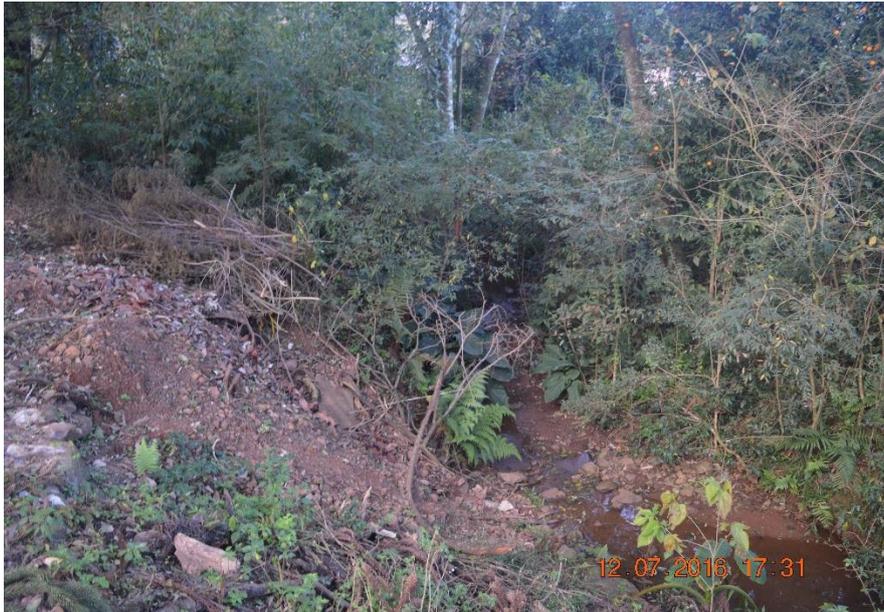
Figura 114. Evento de erosão da margem e assoreamento da Sanga Vermelha às margens da Cooperativa próximo ao Ponto 032 da **Figura 111**.

Somando ao cenário exposto acima, o solo exposto presente em torno da margem da Sanga facilita os processos de erosão da margem e conseqüentemente de assoreamento e contaminação da Sanga. A **Figura 114** exhibe um evento de erosão e assoreamento diagnosticado no local.

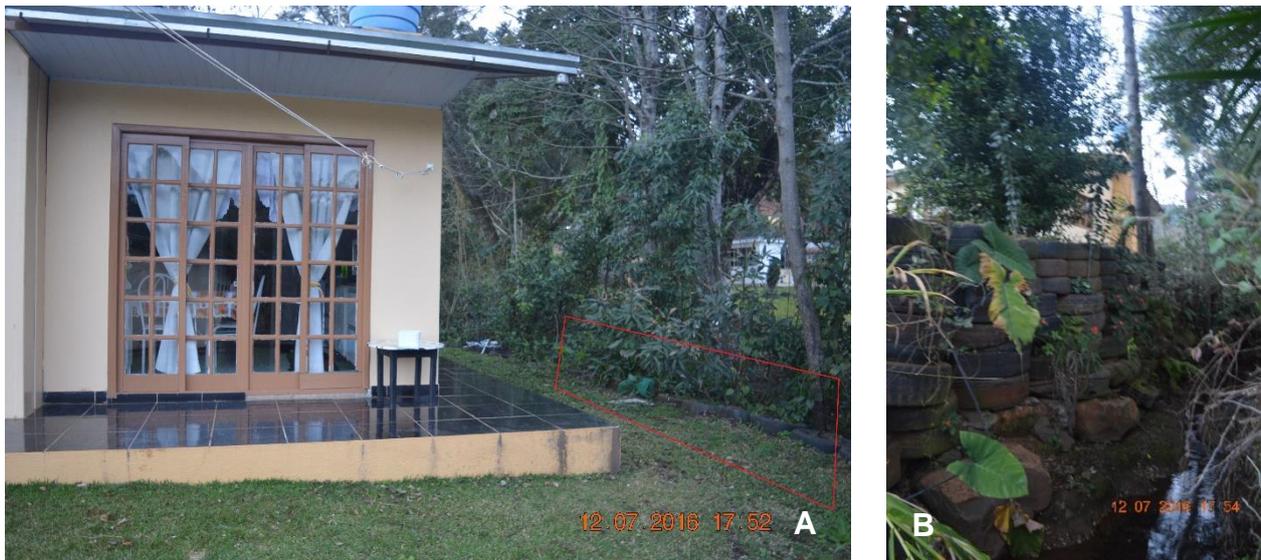
Figura 115. A - Edificação que já sofreu com eventos de inundação. B - Contenção instalada para prevenir eventos de inundação. Construções próximas ao Ponto 034 da **Figura 111**.

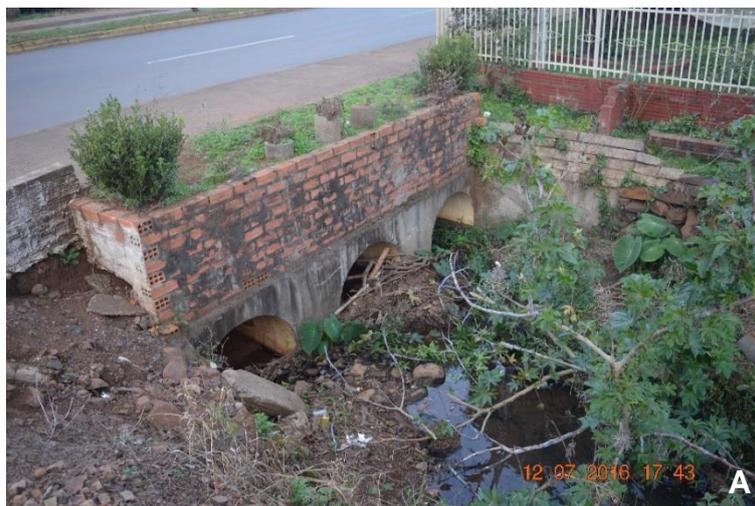
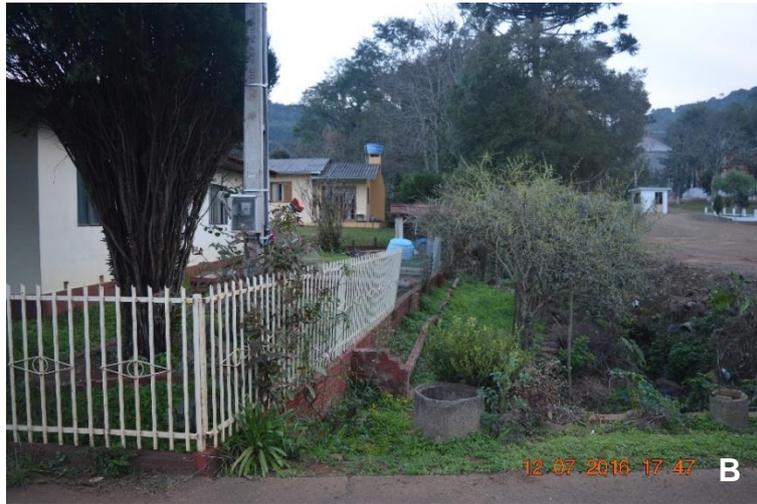
Figura 116. A - Estrutura de canalização da Sanga em processo avançado de assoreamento. B – Proximidade das edificações da Sanga Vermelha (Ponto 033 da **Figura 111**).

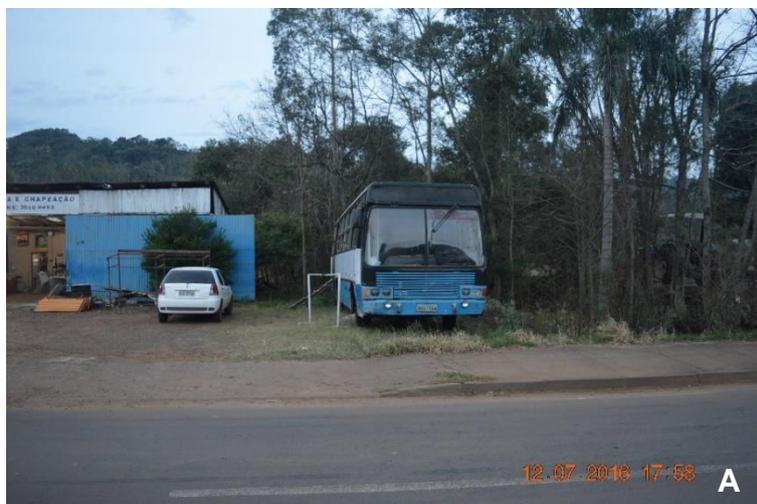
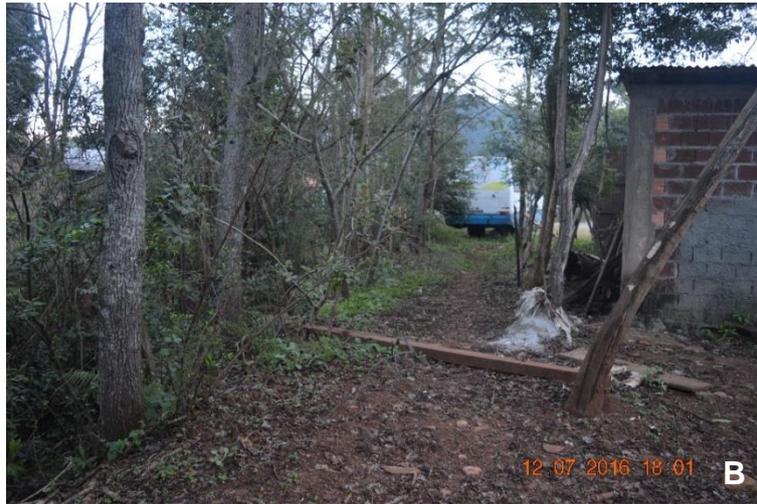
Figura 117. Oficina mecânica localizada às margens da Sanga Vermelha na Av. Alfredo J. Scopel (Ponto 036 da **Figura 111**).

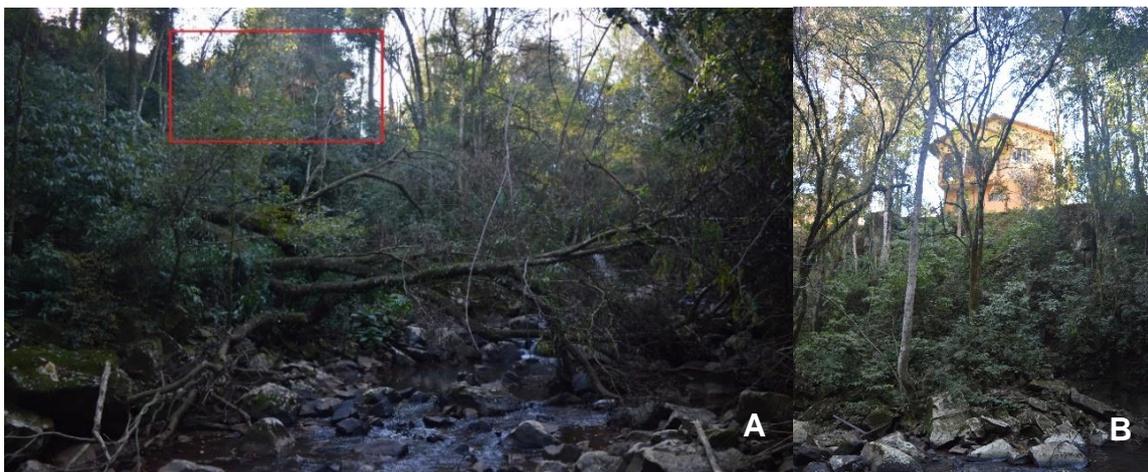
Figura 118. Área de baixo risco localizada no Ponto 130 da **Figura 111**.

O último ponto de área de risco diagnosticado na área urbana consolidada de Saltinho refere-se a uma edificação que se encontra às margens do Rio Saltinho, próxima a uma área de declive acentuado (**Figura 118**). Expõe-se esse lugar próximo ao Ponto 130, pois, de acordo com relatos dos moradores, essa região do Rio é visitada para banho por possuir uma pequena queda d'água próxima ao local exibido nas imagens. A edificação em destaque fica a 5 metros do início do declive.

Atenta-se, porém, que a grande quantidade de fragmento de rochas no Rio e árvores caídas, fatores que geram risco aos visitantes.

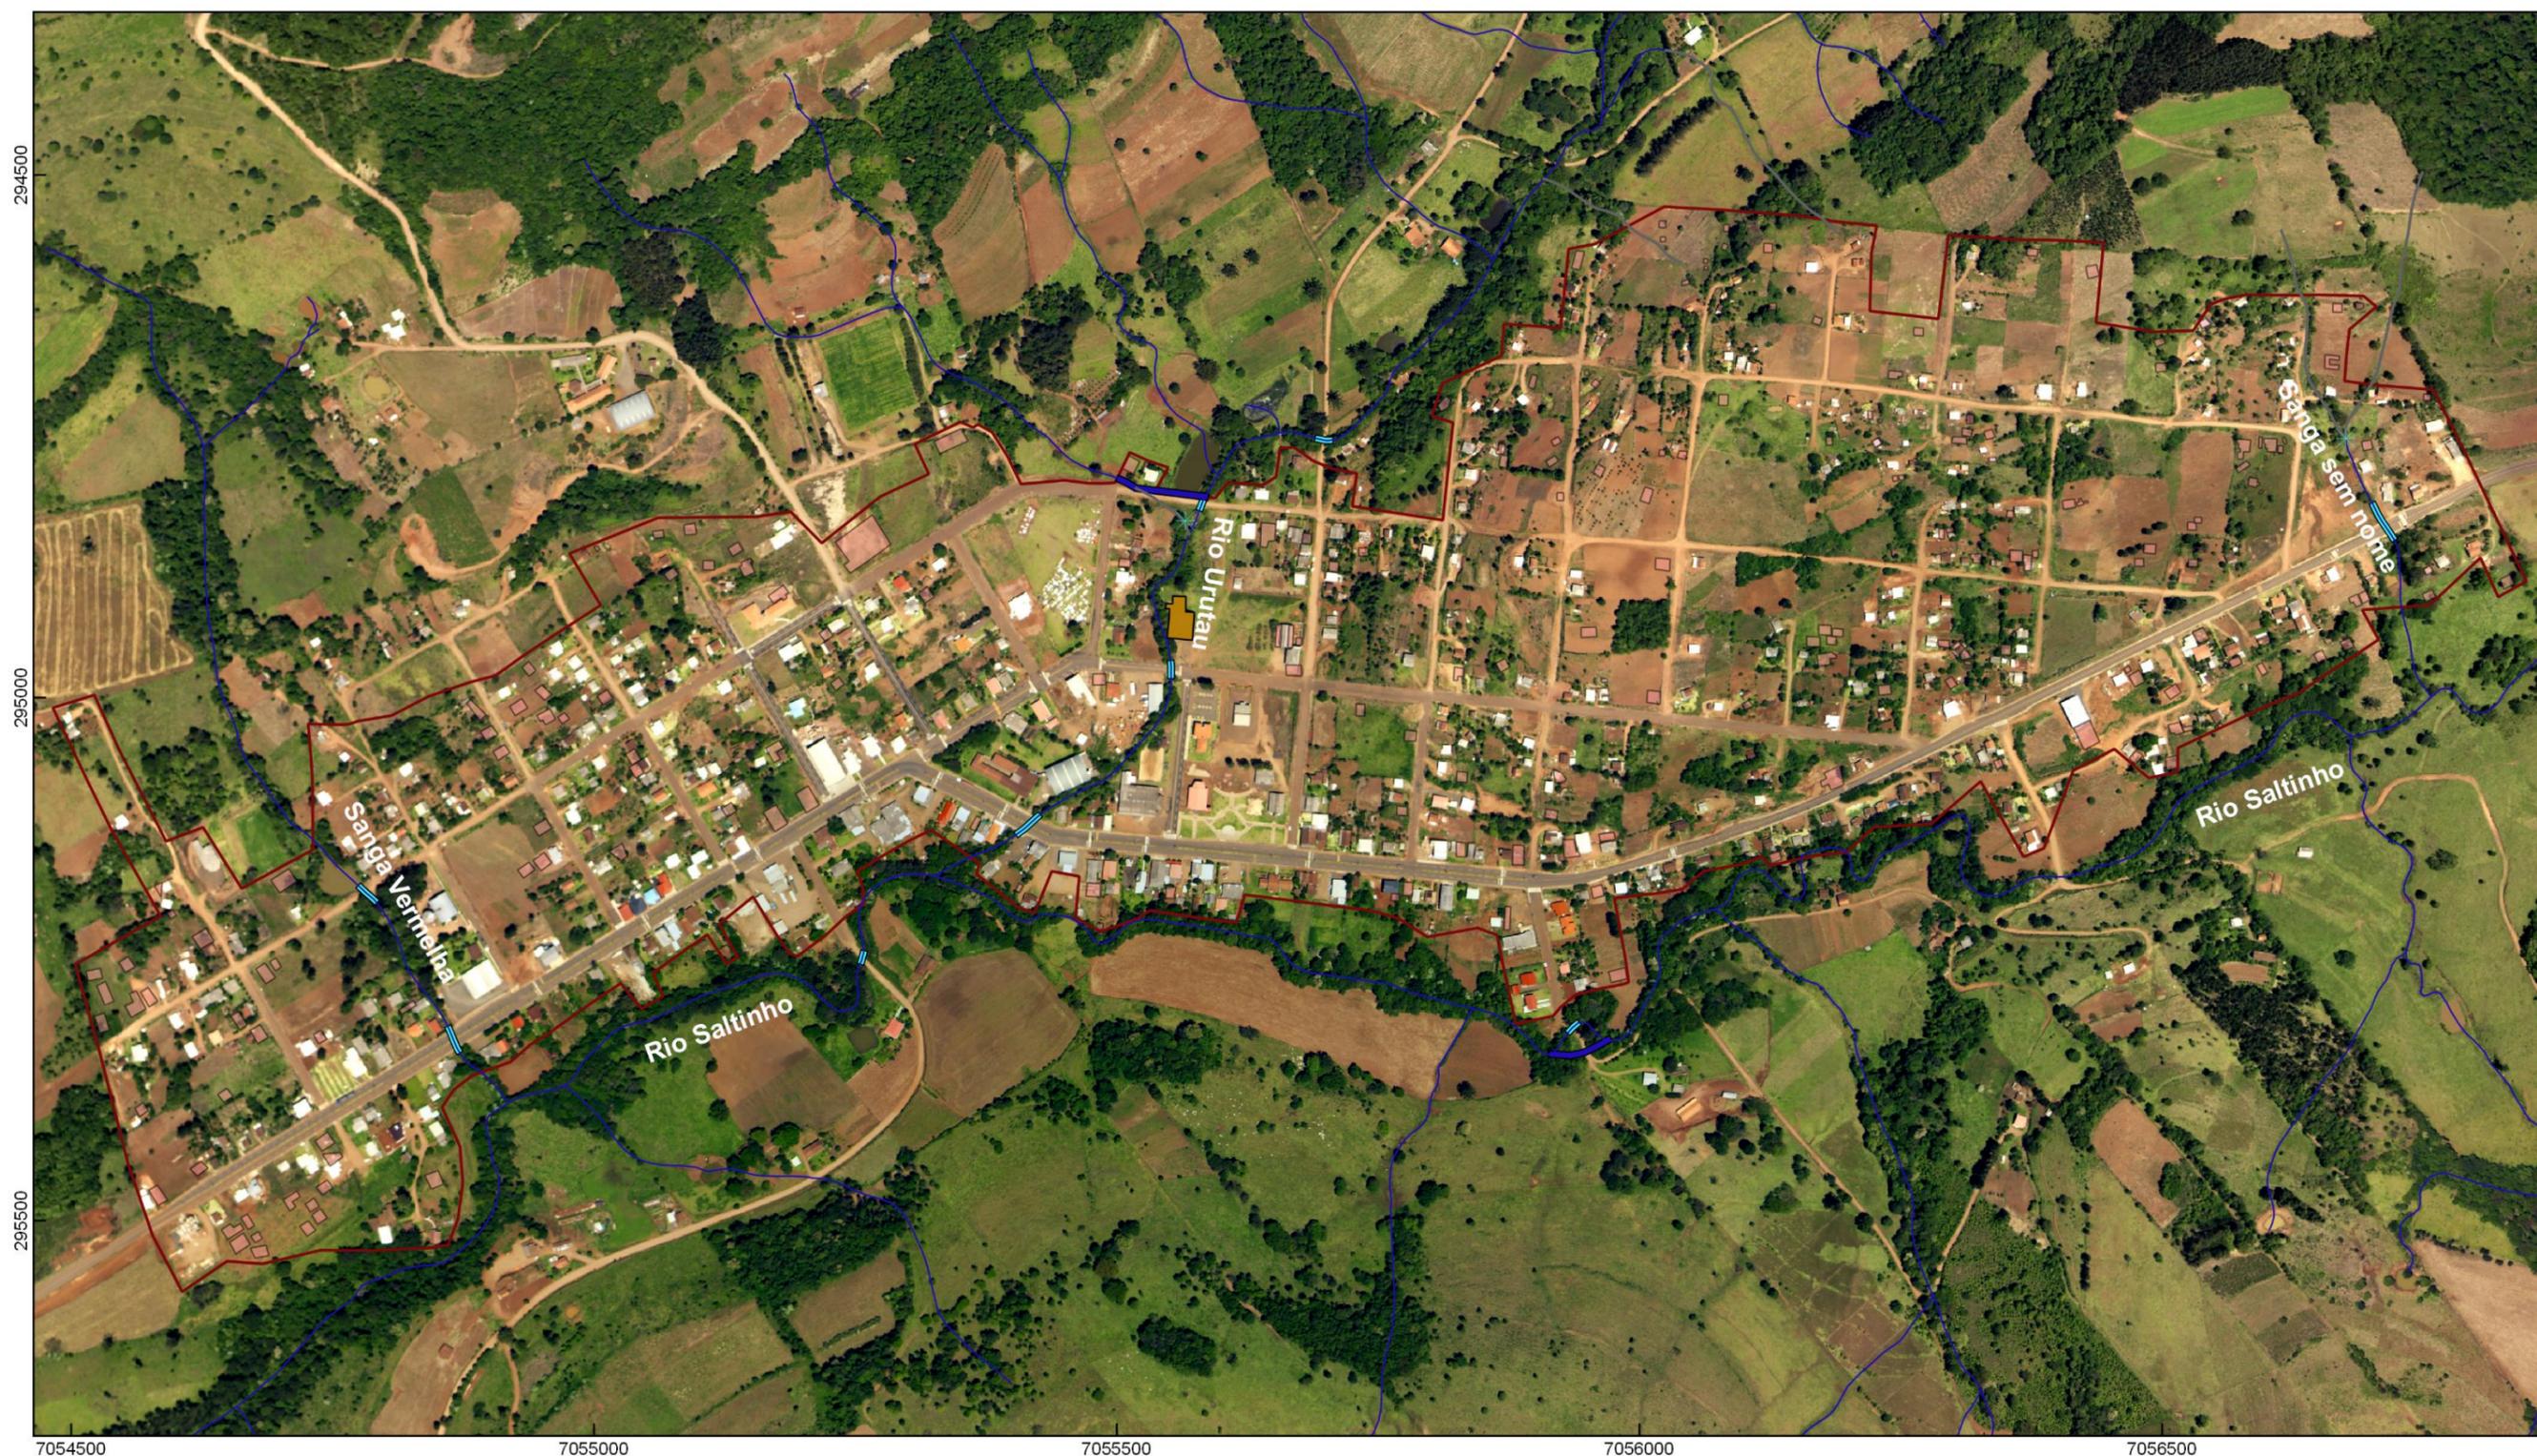
Figura 119. Trechos de manancial canalizado e retificado na área urbana consolidada do Município de Saltinho, Santa Catarina.

Desta feita, a **Figura 119** exhibe os locais onde os mananciais superficiais foram retificados e canalizados na área urbana consolidada de Saltinho. A cidade possui aproximadamente 290 metros de trechos de curso hídrico que foram modificados, sendo 140 metros de retificação e canalização e outros 150 metros de canalização distribuídos

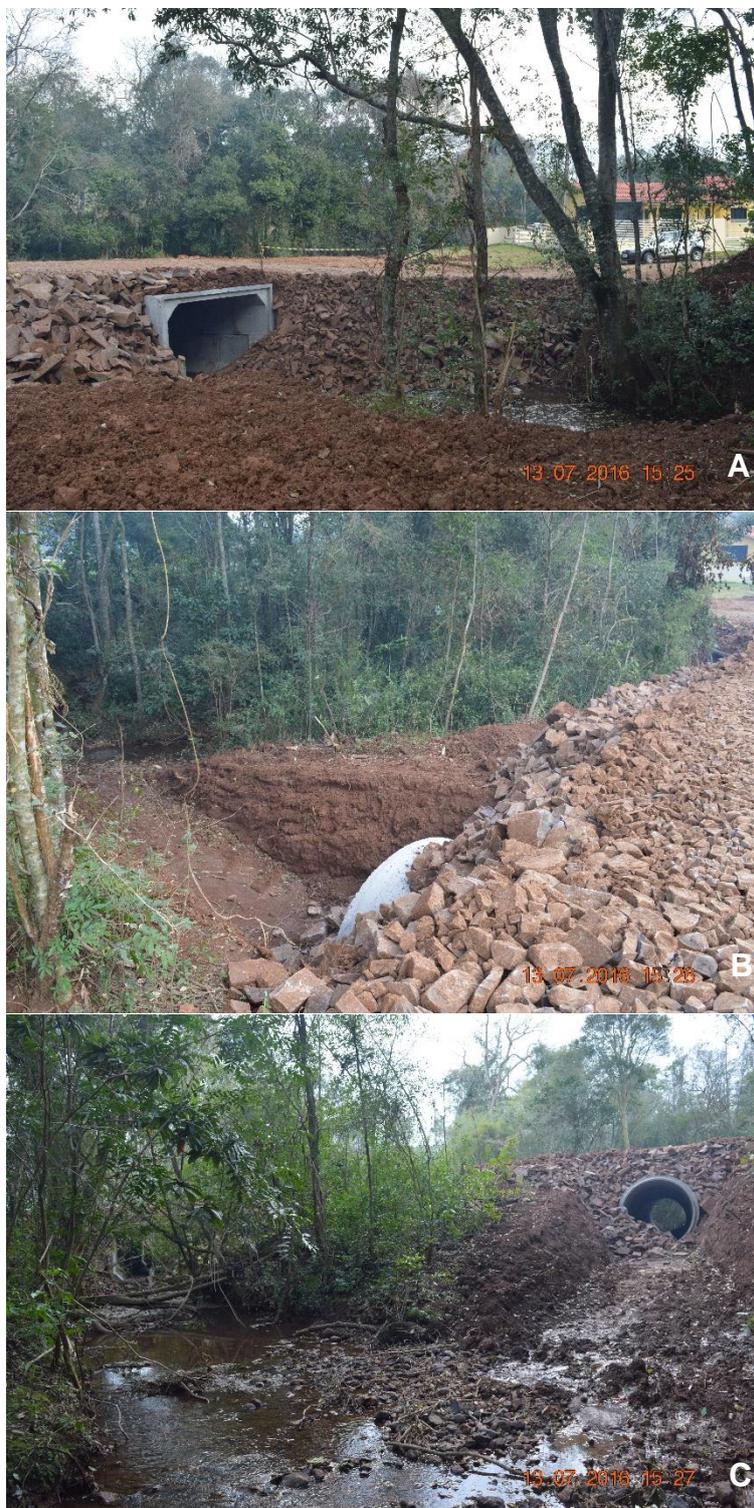
Figura 120. Estruturas de canalização do Rio Saltinho no trecho onde houve obra hidráulica de retificação do curso hídrico para prevenção de eventos de inundação do manancial.

A **Figura 120** apresenta um exemplo de um canal de drenagem que sofreu retificação e tem os usos marginais destinados à agricultura e área urbana, com a presença de margem de vegetação.

O local em questão, situado no final da Rua Lydia Pless Pfeifer (**Figura 119**), apresenta uma área que já sofria com eventos de inundação. A partir disso, a Prefeitura realizou uma obra onde foi aberto um novo canal próximo ao meandro anterior a sessão da ponte, para ampliar a capacidade de drenagem do curso hídrico. A imagem A representa o reforço da canalização na entrada original do Rio e a imagem B expõe a nova entrada do trecho retificado e canalizado. Já a imagem C exhibe as saídas das canalizações, onde à esquerda fica localizada o curso natural e à direita o novo trecho de drenagem para suporte ao já existente. De acordo com os moradores próximos, após a realização da obra, não foram mais constatados eventos de inundação no local.

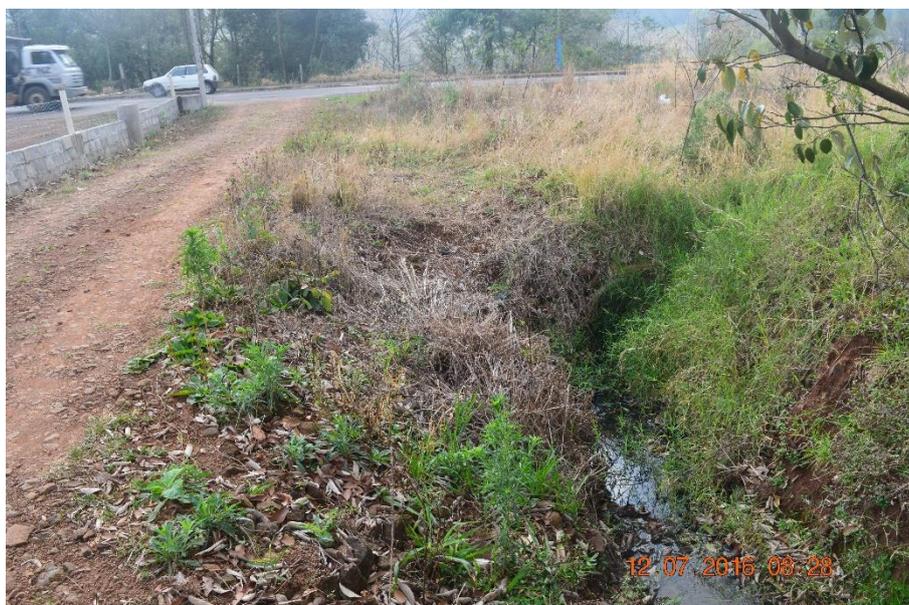
Figura 121. Área do início da canalização da Sanga sem nome na face norte da área urbana consolidada do Município de Saltinho, Santa Catarina.

Na **Figura 121** observa-se o início do trecho de canalização da Sanga sem nome. A motivação da canalização foi para possibilitar a construção da via, Rodovia SC-160 que se transforma na Avenida Alfredo J. Scopel.

Neste caso, mesmo embora baixa vazão e pequena altura da calha de drenagem, o curso hídrico sofre com a degradação da área de preservação permanente e o potencial assoreamento do canal, o que interfere na capacidade de escoamento e no aumento da área de inundação do trecho.
